# Besiktningsprotokoll

Anticimex Försäkringsbesiktning i samarbete med Fastighetsbyrån

| Fastighetsadress:<br>Årnarp 391 | |

| Besiktningsdatum:<br>2026-09-30 | Protokollnummer:<br>69969755 |

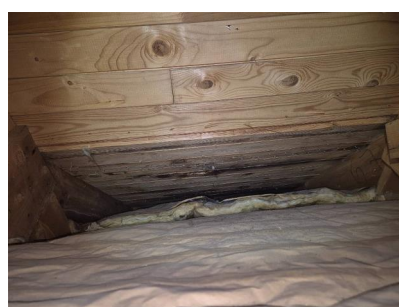
Missfärgningar noteras på råsponten intill avluftaren.  
Missfärgningar noteras på råspont och takstolar vid takkupan.

Vid besiktningen var det inte möjligt att vid fuktindikera i områdena med missfärgningar.

Missfärgningar kan bero på olika saker, och kan vara ett tecken på en tidigare eller ett pågående läckage.

Då det inte är möjligt att fuktindikera vid missfärgningarna rekommenderas det att en fördjupad undersökning för att bedöma orsak och omfattning.

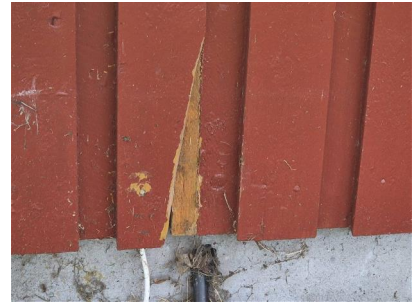
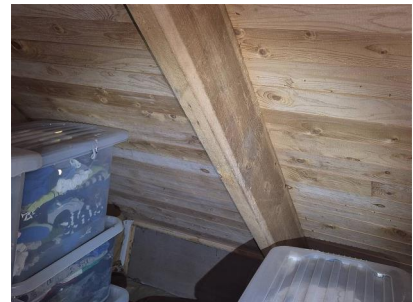
Skadad fasadpanel noteras på baksidan av garaget.

Garagedörr på nedre plan är i behov av underhåll.

Rötskador noteras i fasadpanel intill garageporten.

Färgsläpp noteras från fönster.

Lokala fält av mikrobiell påväxt noteras på underlagstaket av råspont.

Svikt noteras i golvet på vinden.

Rensplugg saknas i golvbrunnar.

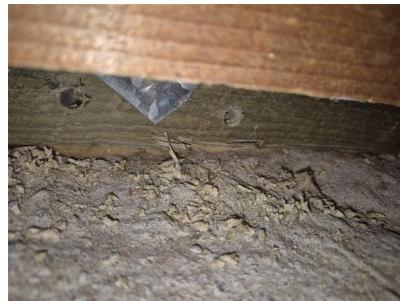
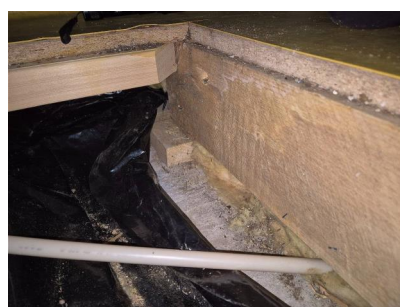
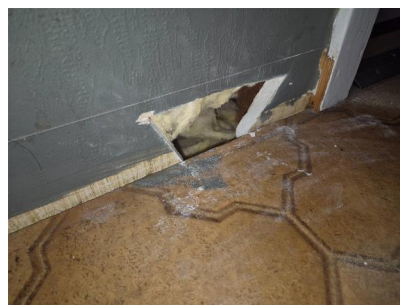
Via befintlig lucka i golvet i tvättstugan kan man se golvkonstruktionens uppbyggnad. Golvkonstruktionen består av betongplatta, plastfolie, regler/isolering, spånskiva samt ytskikt. Golvreglarna är placerade på träklossar mot betongplattan.

Via luckan kan man även se den rötskyddsbehandlade ytterväggssyllen som är placerad mot betongplattan på en remsa av mineralull. Vid fuktkvotsmätning i ytterväggssyllen uppmättes en fuktkvot på 20%. Vid fuktkvotsmätning i träkloss placerad ovan betongplattan uppmättes en fuktkvot på 23%.

Ett provhål togs upp bakom golvlisten mellan hallen och köket. Den till synes obehandlade innerväggssyllen är placerad ca 20 cm under golvnivån. Vid fuktkvotsmätning i innerväggssyllen uppmättes en fuktkvot på 18%.

En avvikande kemisk lukt upplevs i bostaden.

Risk för mikrobiell tillväxt föreligger om den relativa fuktigheten (RF) i den omgivande luften är över 75% vilket i gran- och furuvirke motsvarar en fuktkvot (FK) på ca 17%. Vid en långvarig fuktkvot på >28% finns risk för rötskador.

För att utreda orsaken till och omfattningen av de förhöjda fuktkvoterna och den avvikande kemiska lukten rekommenderas att en fördjupad undersökning utförs.
