# Besiktningsprotokoll

Anticimex Försäkringsbesiktning i samarbete med Fastighetsbyrån

| Fastighetsadress:<br>Höglidsvägen 23 | |

| Besiktningsdatum:<br>2026-09-29 | Protokollnummer:<br>69961193 |

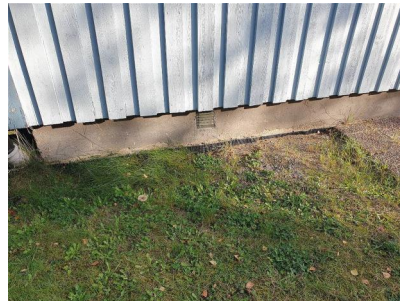
#### Utvändigt / Markförhållanden

Utvändigt fuktskydd ligger oskyddat ovan mark.

Risk finns att det utvändiga fuktskyddet skadas och funktionen försämras.

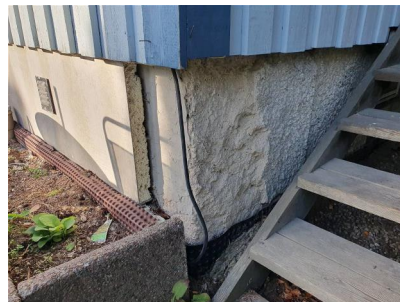
#### Utvändigt / Sockel

Sprickor finns i sockel.

Samt vissa ej helt färdigställda delar

Detta kan leda till fukt- och frysskador i konstruktionen.

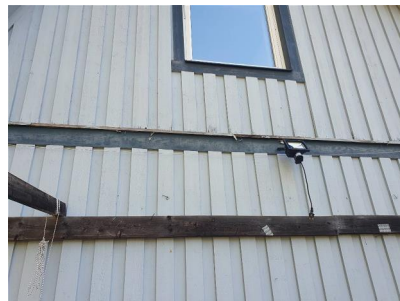
### Utvändigt / Fasad

Fasadpanelen är i behov av målning/underhåll.  
Vissa rötskador finns på fasade, dessa åtgärdas med ny panel

Fasadbeklädnad och träkonstruktioner där målningsbehov finns riskerar att få fukt- och rötskador på grund av sämre vattenavvisande förmåga. För att öka livslängden på fasadbeklädnaden rekommenderas målning och underhåll.

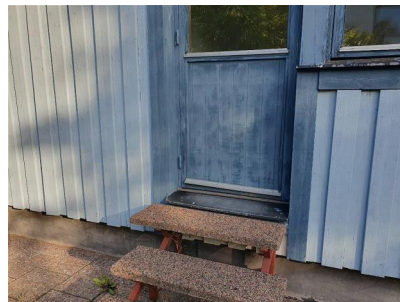
### Utvändigt / Dörrar

Fönster är i behov av målning/underhåll.

Fönsterbågar och fönsterkarmar där målningsbehov finns riskerar att få fukt- och rötskador på grund av sämre vattenavvisande förmåga.

För att öka livslängden på fönster rekommenderas målning och underhåll.

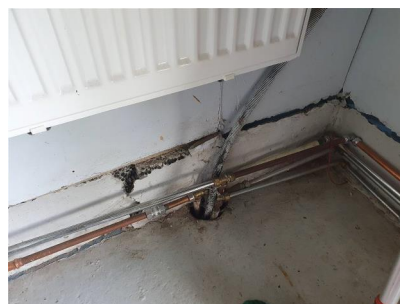
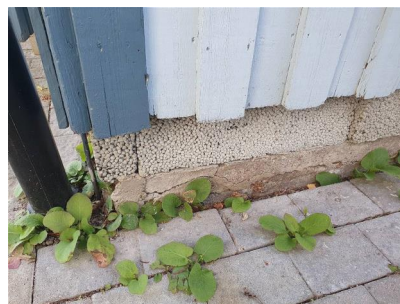
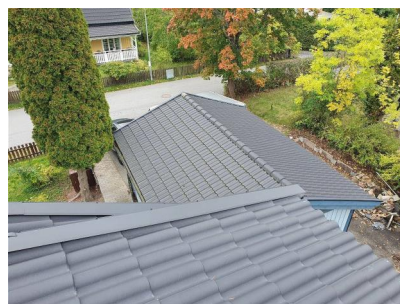
### Utvändigt / Garage

Fasadpanelen är i behov av målning/underhåll.

Fasadbeklädnad och träkonstruktioner där målningsbehov finns riskerar att få fukt- och rötskador på grund av sämre vattenavvisande förmåga. För att öka livslängden på fasadbeklädnaden rekommenderas målning och underhåll.

Lokal frysskada noteras i sockel.  
Sockel är oputsad på utsidan.

Kontakta fackman.

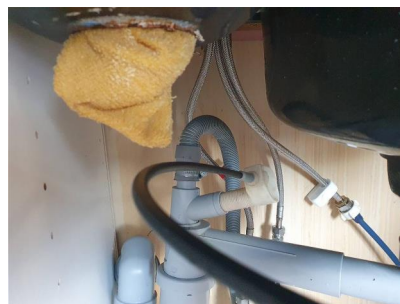
### Entréplan / Kök

Slitet kök med renoveringsbehov

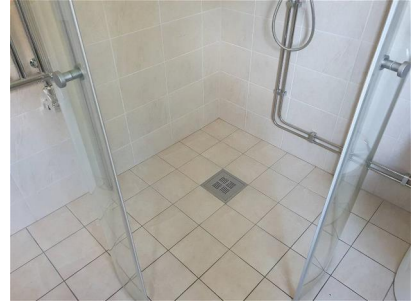
### Entréplan / Dusch/Toalett

Fuktindikering i utrymmet gav inga förhöjda fuktindikationer.

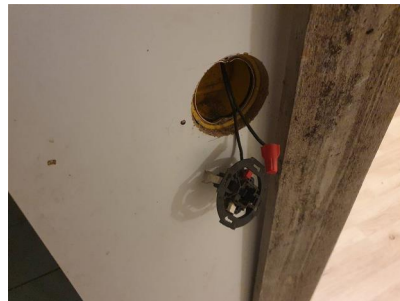
### Källarplan / Tvättstuga

Tvättstuga har en avvikande lukt.  
Utrymmet är äldre med defekt tak.  
Vattnet avstängt då vattenkoppling är öppen.  
Elen i utrymmet hsr brister.

En fördjupad undersökning rekommenderas av rummet.

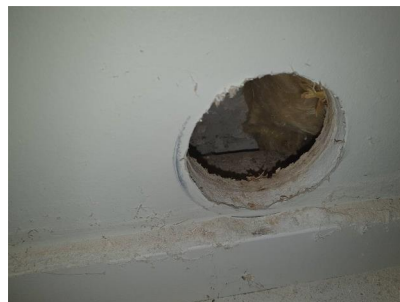
### Källarplan / Allmänt

Vid kontroll av konstruktion uppmättes fuktvärden över kritisk nivå för mikrobiell tillväxt.

Källargrundmurar med påreglade isolerade ytterväggar.  
Fuktkvoten uppmättes till 17 %

Utvändigt fuktskydd är äldre.

Eftersom källarens utvändiga fuktskydd (dagvattenssystem, dräneringssystem samt källarytterväggarnas utvändiga fuktskydd) är äldre, så kan systemet ha nedsatt funktion. Detta ökar risken för invändiga fuktskador i källaren.

Vi rekommenderar en fördjupad undersökning för att bedöma orsak och omfattning. Det är viktigt att tänka på att denna rekommendation om fördjupad undersökning gäller hela källaren med liknande konstruktion.

Då källare är renoverad för bara några år sedan med tunnflytande golv och påreglade väggar med gips, plywood samt regler och isolering, så borde man kunna sänka den relativa fuktigheten i väggen med installera luftade socklar, och på så vis kunna behålla påreglade väggarna då de är relativt nya utom den ofärdiga wcn.

Självklart är dräneringen äldre och det är också en åtgärd som bör utföras.

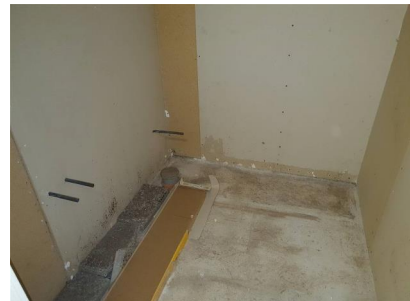
### Källarplan / Toalett

Ej färdigställt, samt förhöjda fuktvärden i de påreglade väggarna.

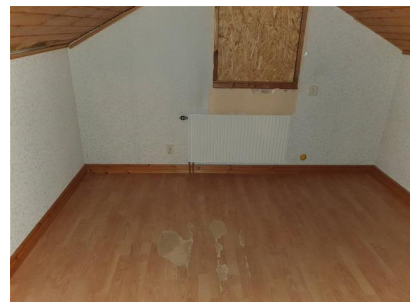
### Övre plan / Sovrum 1

Fönster igensatt, defektgolv samt rummet har låg takhöjd.
