# Besiktningsprotokoll

Anticimex Försäkringsbesiktning i samarbete med Fastighetsbyrån

| Fastighetsadress:<br>Tunhemsvägen 20 | |

| Besiktningsdatum:<br>2026-10-01 | Protokollnummer:<br>69956958 |

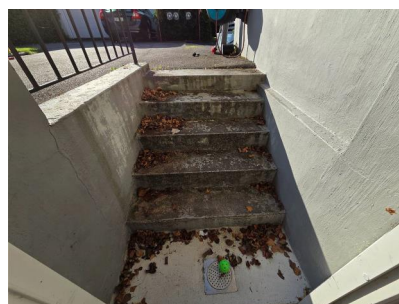
Trappan är motgjuten mot huset.

Eftersom trappan är motgjuten mot huset finns risk att vatten tränger in i anslutande konstruktioner vilket i sin tur kan leda till fuktrelaterade skador.

Kan med fördel väder skyddas med t ex. ett takutsprång.

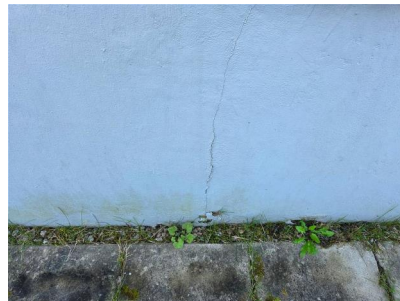
Lokala sprickor finns i sockel.

Dessa bedöms inte ha lett till bakomliggande skador.

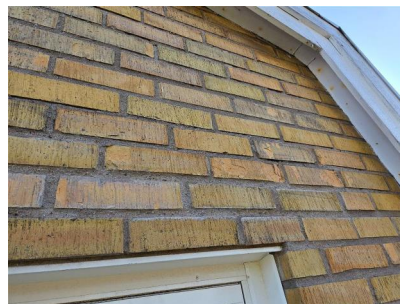
Längs fasaden finns lokalt skärvade tegel samt spår av lagningar utfört ovan fönster till matplats, kök och våtrum.

Dessa bedöms inte ha lett till bakomliggande skador.

Kontaktas fackman/murare om flera tegel i fasaden skärvar sig eller armeringsjärn ovan övriga fönster rostar och fog/tegel släpper.

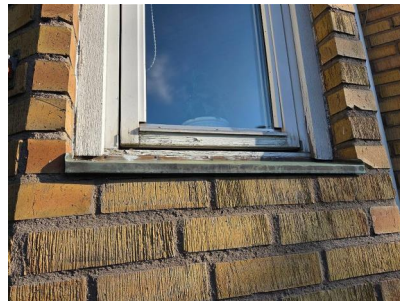
Isolerglas som är av begynnande äldre datum förekommer i byggnaden.

Vilket kan innebära att tätningen mellan fönsterrutorna kan vara sämre. Detta kan leda till att missfärgning/imma kan uppstå mellan glasrutorna. Om fenomenet uppstår kontakta fackman/fönster för kontroll/åtgärd.

Fönster är i behov av normalt förebyggande underhåll och målning.

För att öka livslängden på fönster rekommenderas målning och underhåll.

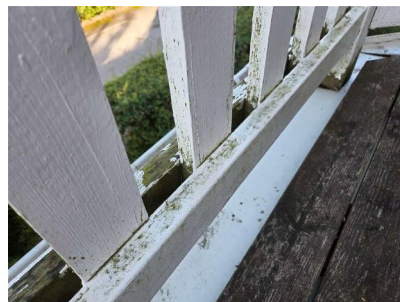
Balkongräcke/spalje har färgsläpp och torrsprickor.

För att öka livslängden på balkongens träkonstruktioner rekommenderas förebyggande underhåll.

Enligt rekommendation fackman/målare ska inte tryckimpregnerat virke målas/täckas av täta ytskikt pga. ökad risk för fukt/rötskador i virket.

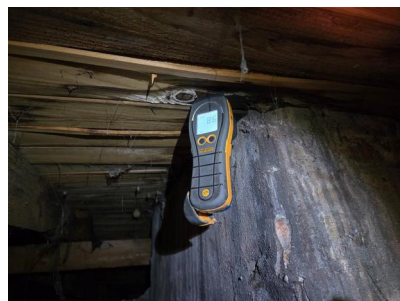
Vid kontroll av vinden uppmättes fuktvärden under kritisk fuktnivå för mikrobiell tillväxt och en normal lukt upplevdes.

Fuktkvoten i underlagstak/takbjälkar uppmättes till 8-9 % i anslutning till luckan.

Längs underlagstaket finns äldre fuktläckar.

Noterade fuktläckar uppstod innan takrenovering.

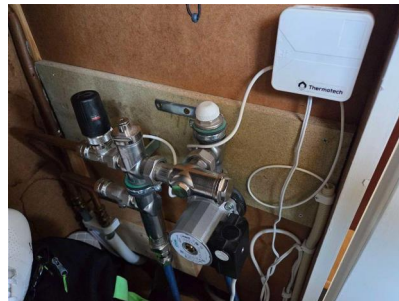
Installerad gruppcentral/golvvärme saknar underliggande fuktskydd / tätskikt eller annan indikering/ larmande vid eventuellt droppläckage.

En gruppcentral bör ha underliggande fuktskydd / tätskikt eller vara försedd med fuktsensor/larm. När detta saknas så ökar risken för att ett läckage inte upptäcks i tid. Det kan leda till fuktskador i omkringliggande konstruktioner.

Vid byggnadsåret var detta tillåtet och utförandet anses därför vara fackmässigt utfört. I dagens branschregler är detta inte längre tillåtet.

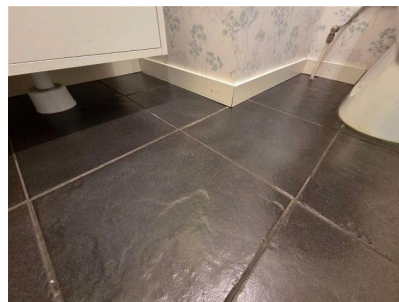
Rör genomföring finns i golv.

Avloppsstos (tvättställ) är placerad under golvnivå (klinkers).

Utförandet kan medför en risk för att vatten tränger ner i omkringliggande konstruktioner och orsakar fuktskador (vid t ex. läckage).

Vid uppbyggnaden av utrymmet var detta tillåtet och utförandet anses därför vara fackmässigt utfört. I dagens branschregler är detta inte längre tillåtet.

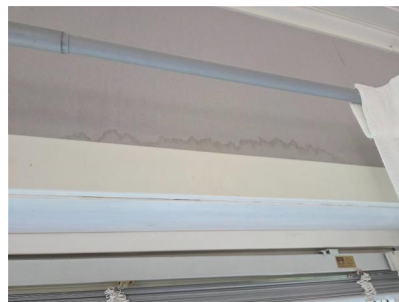
Väggen har fuktfläckar ovan fönster.

Fuktfläckar kan bero på olika saker, och kan vara ett tecken på en tidigare eller en pågående fuktskada.

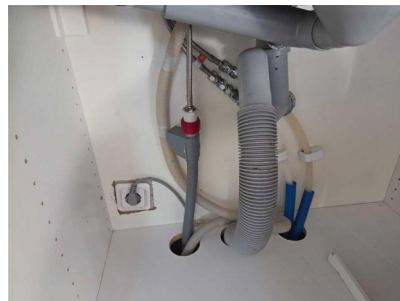
Fuktskydd saknas i diskbänksskåp.  
Förankring slangar/rör diskmaskin saknas.

För att upptäcka eventuella läckage, installera ett fuktskydd, alternativt fuktsensor/larm i diskbänksskåp samt förankra slangar/rör.

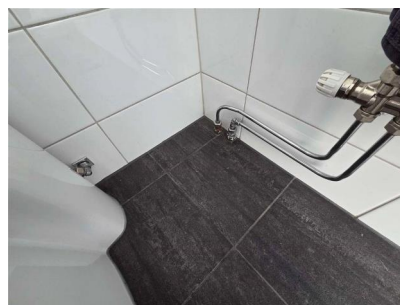
Rör genomföring finns i golv till handukstork (placering ytterhörn utanför dusch).

Utförandet kan medföra en risk för att vatten tränger ner i omkringliggande konstruktioner och orsakar fuktskador vid t ex. riklig upprepad vattenbegjutning av golvyta vid rör genomföringar.

Vid uppbyggnaden av utrymmet var detta tillåtet och utförandet anses därför vara fackmässigt utfört. I dagens branschregler är detta inte längre tillåtet.

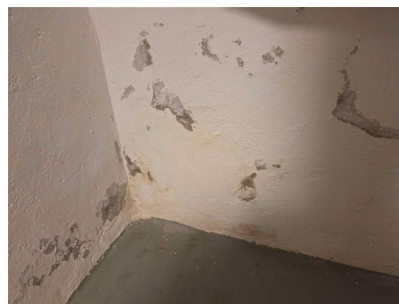
Lokala områden med färgsläpp noteras på vägg.

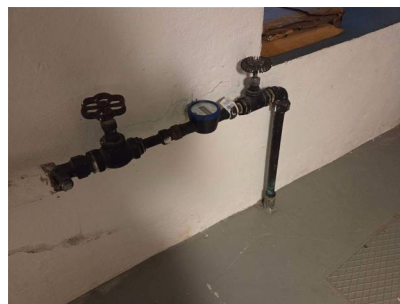
Inkommande vatten finns i utrymmet och golvbrunn saknas.

Avstängningsventil på vattenmätaren är av bristfällig kvalitet. Gäller Ik580/581/582.

I denna typ av utrymme bör en golvbrunn finnas. Avsaknaden utgör en ökad risk för fuktskador i omkringliggande konstruktioner.

Alternativt ta bort tröskel mellan förråd och pannrum/teknikrum för att göra befintlig golvbrunn tillgänglig.

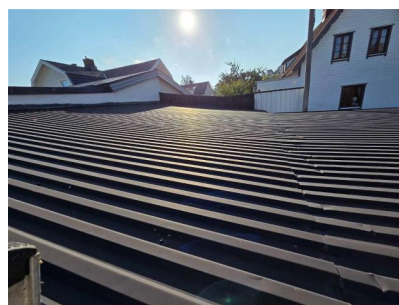
Låglutande tak har fel taktäckning.

Taktäckningen av plåt är inte anpassad till taklutningen. Risk finns för läckage med fuktskador som följd.
