# Besiktningsprotokoll

Anticimex Försäkringsbesiktning i samarbete med Fastighetsbyrån

| Fastighetsadress:<br>Orrstigen 13 | |

| Besiktningsdatum:<br>2026-09-30 | Protokollnummer:<br>69969711 |

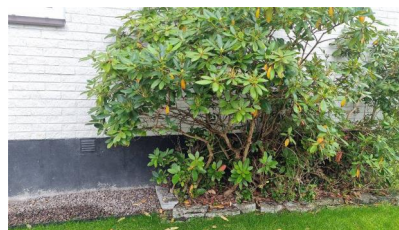
#### Utvändigt / Sockel

Växter finns i anslutning till byggnaden.

När det finns rabatter och växter nära byggnaden finns risk att fukt stannar kvar i väggarna. Detta kan i sin tur orsaka invändiga fuktskador. Växternas rötter kan också skada grundmuren och sätta dräneringsledningen ur funktion.

Området närmast huset rekommenderas att vara fritt från växtlighet.

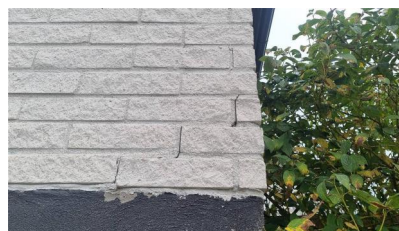
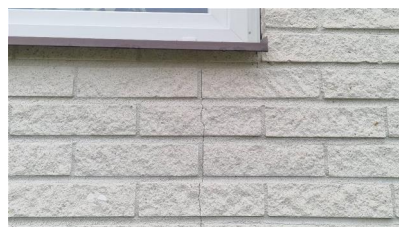
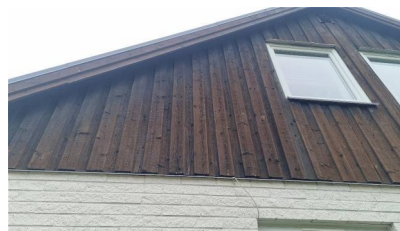
#### Utvändigt / Fasad

Sprickor förekommer i fasad av kalksandsten och fasadpanelen är i behov av ett underhåll.

Det är känt att fasader av kalksandsten har lätt för att spricka, vilket sker på grund av att husen normalt sätter sig efter byggnationen. Dessutom har kalksandsten lätt att ta upp fukt, varvid stenarna blir speciellt känsliga för snabba temperatursänkningar med risk för frostsprängningar som följd.

Detta kan leda till fukt- och frysskador i konstruktionen.

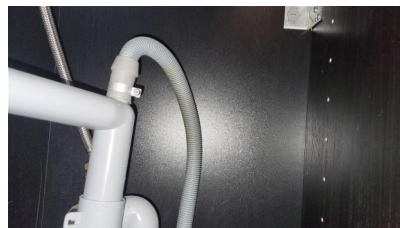
- Upphängningsbygel saknas på avloppsslang från diskmaskinen.

När upphängningsbygel saknas ökar risken för brott på slangen med läckage som möjlig följd.

För att hindra brott på avloppsslang rekommenderas komplettering av upphängningsbygel.

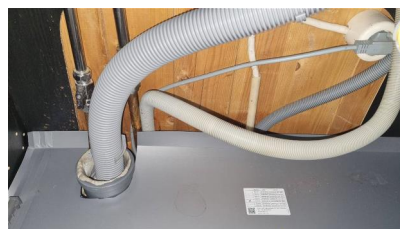
- Fuktskydd i diskbänksskåp är inte tätt i bakkant och runt rör.

Detta innebär svårigheter att upptäcka läckage från rörledningar. Vatten kan då tränga in i omkringliggande konstruktioner och orsaka fuktskador.

För att upptäcka eventuella läckage, täta runt om fuktskyddet i bakkant och runt rör.

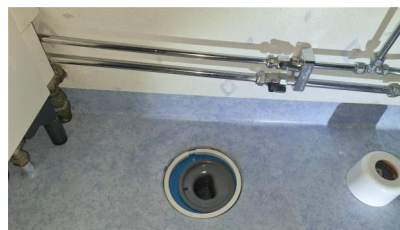
### Entréplan / Toalett (tidigare med badkar)

- Klämringen är lös i golvbrunnen.
- Golvbrunnen är placerad nära väggen och golvbrunnen är av gjutjärn fast relining har utförts.

Då detta utrymme endast nyttjas som toalett bedöms detta som en mindre brist.

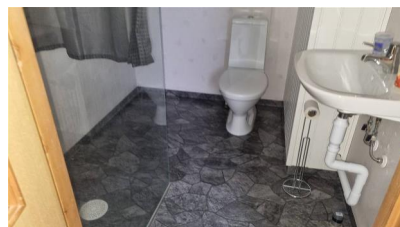
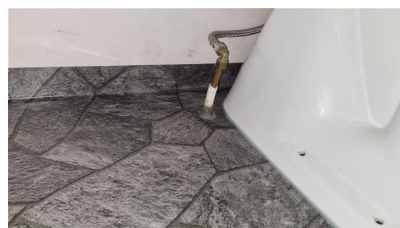
### Övre plan / Dusch/wc

- Rörgenomföring finns i golv bredvid wc-stol.

Då rörgenomföringen är placerad långt från duschen bedöms detta som en mindre brist.

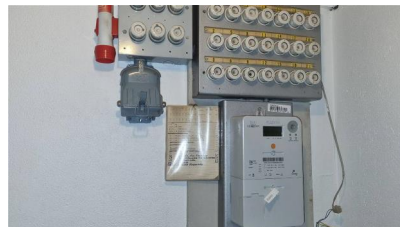
### Källarplan / Hall

3-fasuttag i metall finns.

Denna typ av uttag tillverkas inte längre då de anses medföra en stor risk för personskada.

Kontakta en elektriker för kontroll och åtgärd.

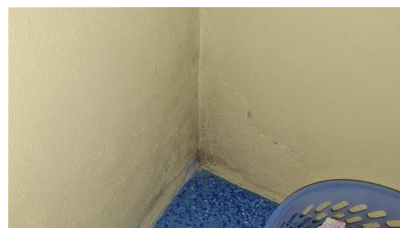
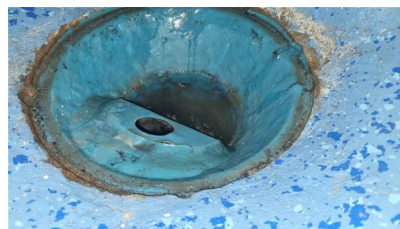
### Källarplan / Tvättstuga

Rensplugg saknas i golvbrunnen av gjutjärn som är relinad vilket skulle kunna innebära att en avloppslukt sprids och mindre putssläpp finns lokalt på yttervägg.

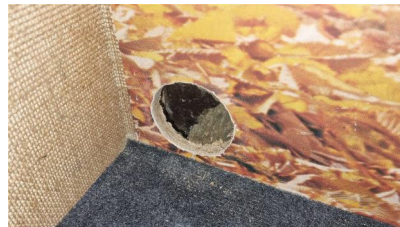
### Källarplan / Gillestuga

Vid kontroll av konstruktion uppmättes fuktvärden över kritisk nivå för mikrobiell tillväxt och mikrobiell lukt upplevdes i provhål.

Källargrundmurar med påreglade isolerade ytterväggar. Denna konstruktion får ofta skador på grund av naturlig fuktvandring. Det finns risk för mikrobiell tillväxt om den relativa fuktigheten (RF) i den omgivande luften är över 75 %. I furuvirke motsvarar det en fuktkvot (FK) på 17 %. Fuktkvoten uppmättes till 20 % och den relativa fuktigheten uppmättes till 82 % vid 15 grader.

Jag rekommenderar en fördjupad undersökning för att bedöma orsak och omfattning. Det är viktigt att tänka på att denna rekommendation om fördjupad undersökning gäller hela rummet.
