# Besiktningsprotokoll

Anticimex Försäkringsbesiktning i samarbete med Fastighetsbyrån

| Fastighetsadress:<br>Tassemovägen 9 | |

| Besiktningsdatum:<br>2026-09-10 | Protokollnummer:<br>69924582 |

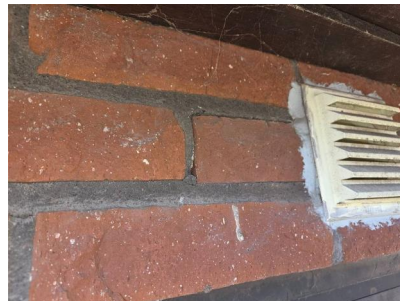
Sprickor noteras lokalt i tegelfasaden.  
Torrspäckor förekommer i fasadpanelen.

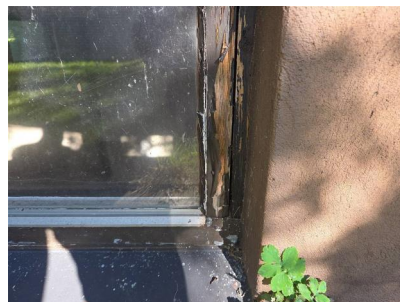
Fönster är i behov av målning/underhåll.  
Kitt- och färgsläpp förekommer bitvis från fönstren.

Fönsterbågar och fönsterkarmar där målningsbehov finns riskerar att få fukt- och rötskador på grund av sämre vattenavvisande förmåga.

För att öka livslängden på fönster rekommenderas målning och underhåll.

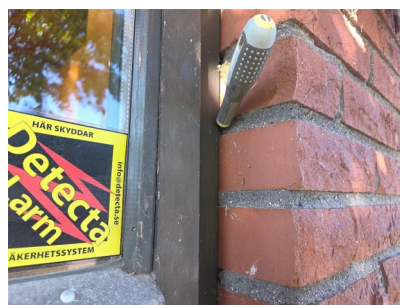
Otättheter noteras vid fönstrens anslutningar mot tegelfasaden.

Bristen medför ökad risk att vatten kan tränga ner i bakomliggande konstruktion med fuktrelaterade skador som möjlig följd.

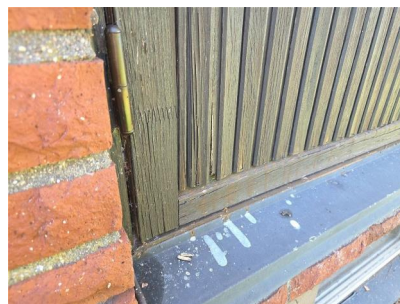
Färgsläpp noteras från entrédörren och den är något svår att stänga.  
Deformerar och torrspäckor finns i altandörrarna.

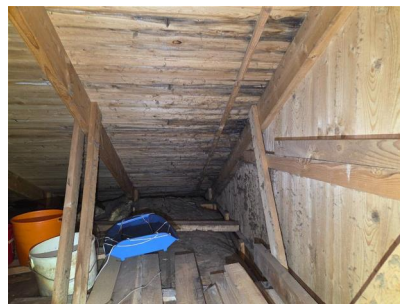
Missfärgningarna på vinden och i sovrum 1 uppges vara från innan taket lades om.

Missfärgningar noteras lokalt på underlagstaket.

Vid fuktindikering mot missfärgningarna kunde inga förhöjda fuktindikationer påvisas.

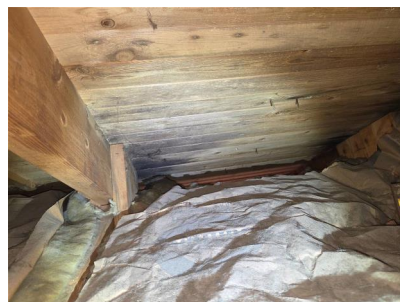
Mikrobiell påväxt till följd av konvektion förekommer lokalt på underlagstaket vid takfoten mot öster. Påväxten bedöms vara relaterad till luft-/luftvärmepumpen.

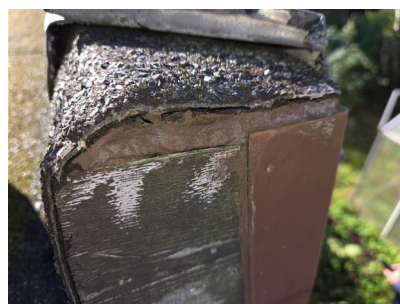
Otättheter noteras lokalt i papptaket vid taksargen mot norr.

Bristen medför ökad risk att vatten kan tränga ner i bakomliggande konstruktion med fuktrelaterade skador som möjlig följd.

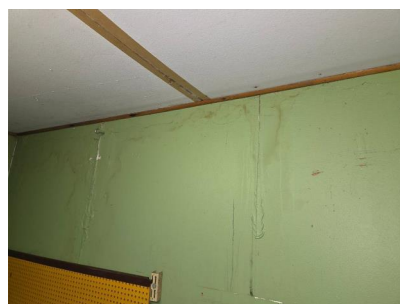
Missfärgningarna på väggen i garaget uppges vara från innan papptaket byttes.

Missfärgningar noteras i väggen mot norr.

Vid fuktindikering mot missfärgningarna kunde inga förhöjda fuktindikationer påvisas.

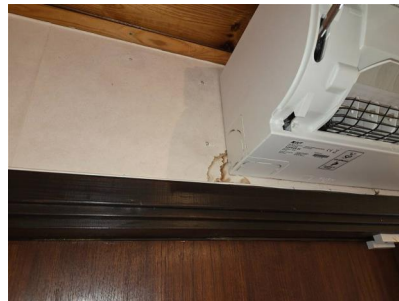
Missfärgningarna som finns på väggen vid luft-/luftvärmepumpen uppges vara från innan den nya innerdelen installerades.

Missfärgningar förekommer i väggen intill luft-/luftvärmepumpen.

Vid fuktindikering mot missfärgningen kunde inga förhöjda fuktindikationer påvisas.

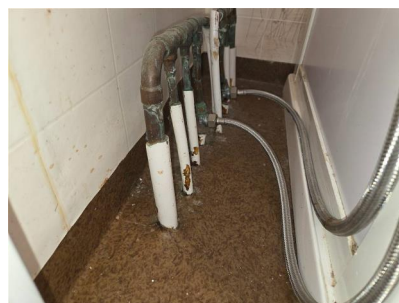
Våutrymmet har äldre yt-/tätskikt.

Rör genomföringar finns i golvet nära golv-/väggvinkel.

Sprickor förekommer i golv mattan vid rör genomföringarna och mattan har bitvis släppt från underlaget.

Eftersom funktionen, som innebär att ytskiktet/tätskiktet ska vara vattentätt, kan vara nedsatt och brister förekommer finns en ökad risk att vatten tränger igenom ytskiktet/tätskiktet med vattensador i omkringliggande konstruktioner som följd.

Vid fuktindikering i utrymmet kunde inga förhöjda fuktindikationer påvisas.

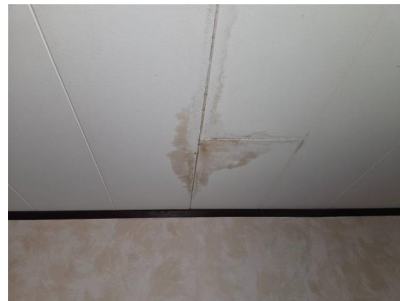
Missfärgning noteras i taket.

Vid fuktindikering mot missfärgningen kunde inga förhöjda fuktindikationer påvisas.

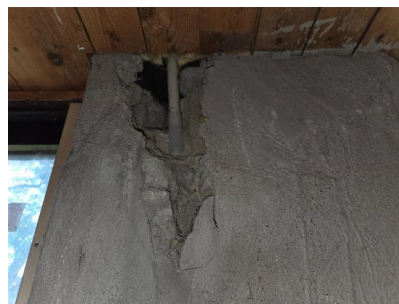
Ett hål finns i väggen mot söder.

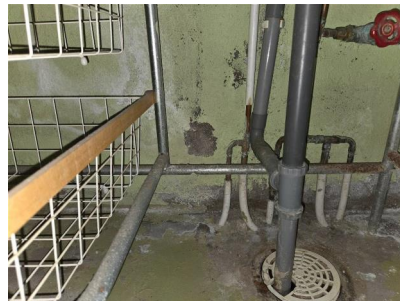
Puts- och färgsläpp noteras från väggen under tvättstället.  
Gjutjärnsbrunnen är rostangripen.
