# Besiktningsprotokoll

Anticimex Försäkringsbesiktning i samarbete med Fastighetsbyrån

| Fastighetsbeteckning:<br>Gråhunden 6 | |

| Besiktningsdatum:<br>2026-09-28 | Protokollnummer:<br>69960287 |

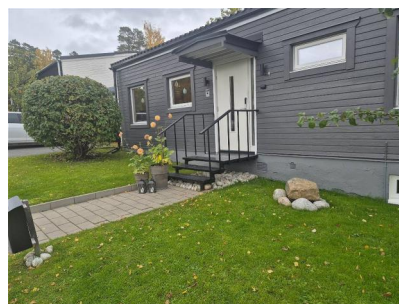
Marken lutar mot huset.

Detta innebär en ökad fuktbelastning mot grunden vilket i sin tur kan orsaka fuktskador i huset.

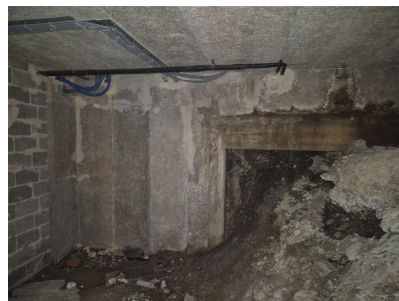
Vid kontroll av konstruktionen i krypgrund uppmättes fuktvärden under kritisk fuktnivå för mikrobiell tillväxt och normal lukt upplevdes.

Träullitskivor på grundmur har delvis fuktskador.  
Träullitskivor i tak döljer bjälklagskonstruktionen.

Golvbjälklaget ovan den uteluftsventilerade krypgrunden riskerar att drabbas av fuktskador på grund av naturlig fuktpåverkan. Detta kan i sin tur leda till mikrobiella skador (angrepp av mikroorganismer) som kan leda till att mikrobiell lukt sprids till boendemiljön.

Riv ut träullitskivor på vägg ifall de blir mer fuktskadade.

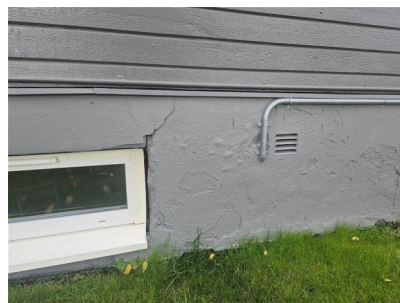
Sprickor och otätheter finns i sockel.

Detta kan leda till fukt- och frysskador i konstruktionen.

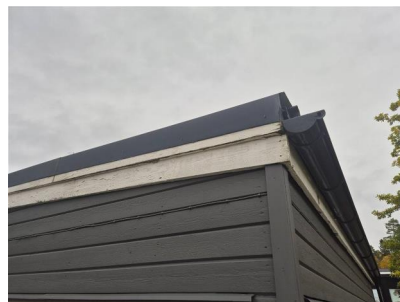
Vissa trädetaljer på fasaden är i behov av målning/underhåll.

För att öka livslängden rekommenderas målning och underhåll.

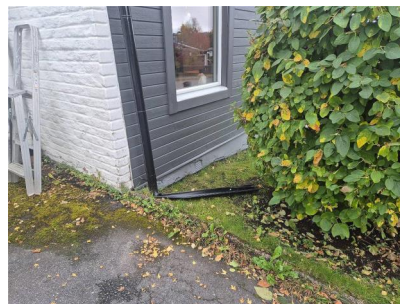
Stuprör avslutas nära husliv.

Stuprör som avslutas intill husliv (ovan mark) kan medföra en ökad fuktbelastning på grundmur/sockel/krypgrund med fuktrelaterade skador som följd.

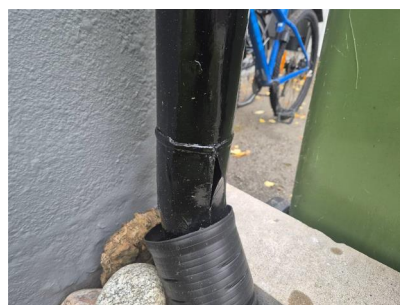
Frostsprängning förekommer på stuprör.

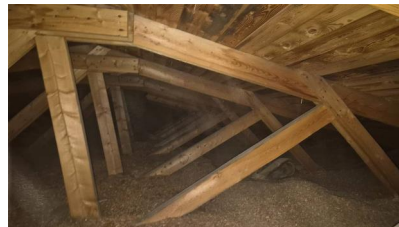
Vid kontroll av vinden uppmättes fuktvärden under kritisk fuktnivå för mikrobiell tillväxt och en normal lukt upplevdes. Fuktkvoten i underlagstak/takbjälkar uppmättes till 11%.

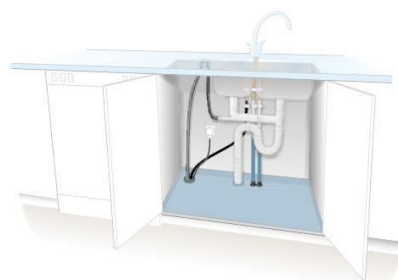
Fuktskydd har otätheter i bakkant på diskbänksskåp.

Utan fuktskydd är det svårt att upptäcka läckage från rörledningar. Vatten kan då tränga in i omkringliggande konstruktioner och orsaka fuktskador.

För att upptäcka eventuella läckage, installera ett fuktskydd.

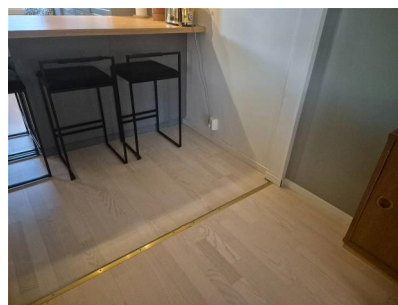
Mindre sättning på golv.

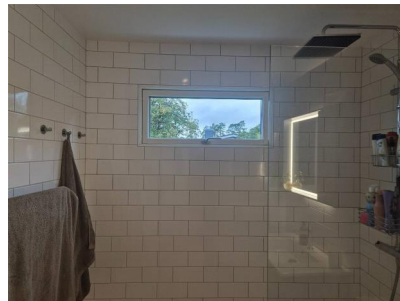
Fönster är olämpligt placerat.

Fönstrets placering i våtutrymmet utgör en risk för fuktskador i fönster- och väggkonstruktionen.

För att minska risken för fuktskador på fönster och väggkonstruktion rekommenderas att man skyddar fönstret mot vattenbegjutning.
