**Fastighetsuppgifter**

Balsta 5:2

| Uppdragsnummer | A38539 |
| Besiktningsdatum | 2026-10-02 |

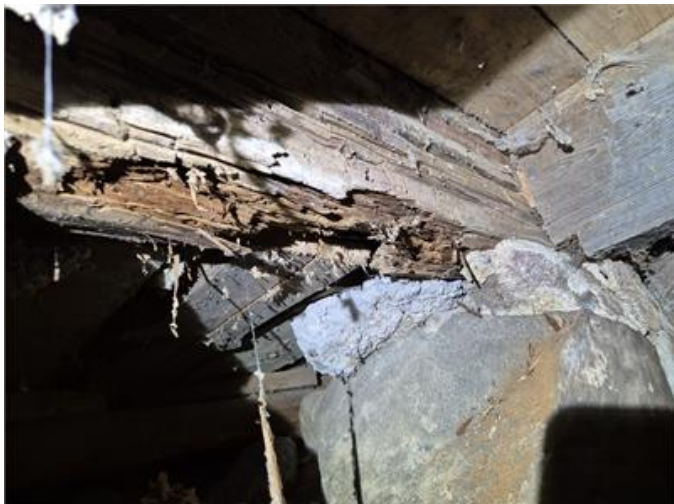
| Besiktningsresultat | | | | | |
|---|---|---|---|---|---|
| Torpargrund | | | X | | <ul style="list-style-type: none"> <li>- Grundens utformning betecknas som en riskkonstruktion, se därför kommentar/ riskanalys på nästa sida.</li> <li>- Rötskador noterades i torpargrunden, se bild. Orsak/omfattning bör fastställas och åtgärdas i erforderlig omfattning.</li> <li>- Delar av grunden är ej besiktningsbar och dess kondition på dessa platser kan därför inte bedömas.</li> </ul> |

En torpargrund är en riskkonstruktion med avseende på fukt- och mikrobiella skador. Skador har noterats och skadornas omfattning bör därför fastställas och åtgärdas, se även info på protokollets sista sida Pos. 10.

Bild från torpargrund.

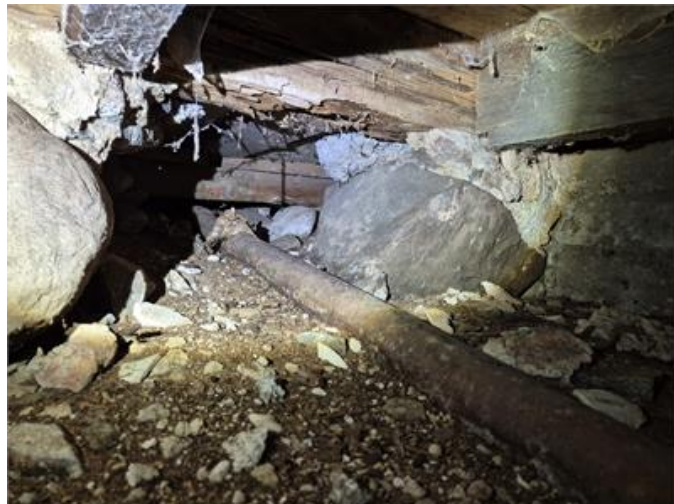
Bild från torpargrund.
