# Besiktningsprotokoll

Anticimex Försäkringsbesiktning i samarbete med Fastighetsbyrån

| Fastighetsadress:<br>Tallstigen 5 | |

| Besiktningsdatum:<br>2026-09-30 | Protokollnummer:<br>69964109 |

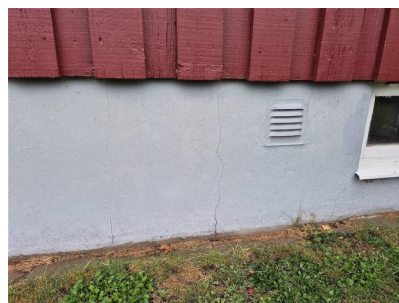
Sprickor finns i sockel.  
Dessa bedöms inte ha lett till bakomliggande skador.

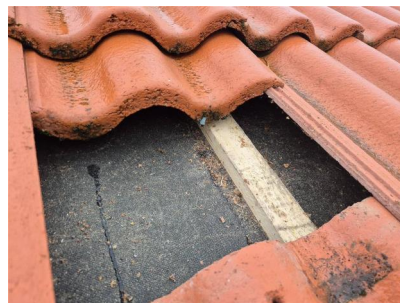
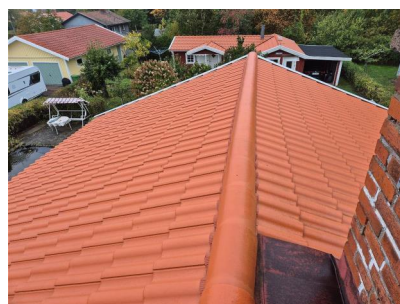
Inget att notera.

Taket är besiktigt från anliggande steg mot hängränna samt från taksteg.

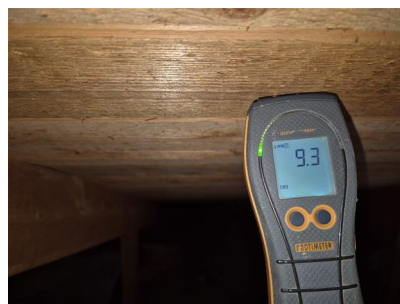
Vid kontroll av vinden uppmättes fuktvärden under kritisk fuktnivå för mikrobiell tillväxt och en normal lukt upplevdes. Fuktkvoten i underlagstak uppmättes till 9%. Detta värde varierar dock under året beroende på årstid och utomhusklimat. Gränsvärdet för mikrobiell tillväxt är 17% i fuktkvot.

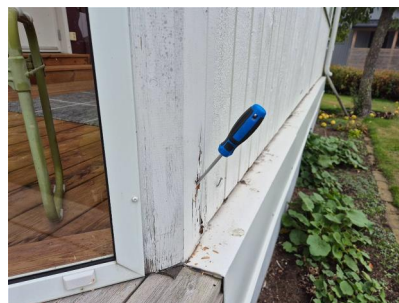
Rötskada finns i en hörnstolpe.  
Rekommenderar att rötskadad stolpe byts ut. Vid osäkerhet kontakta snickare.

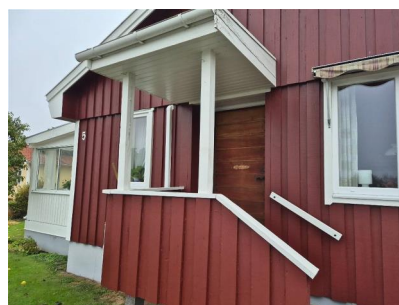
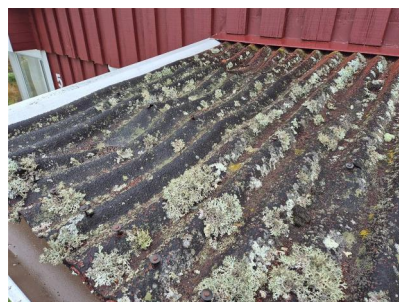
Farstuvisten har rötskador i trädetaljer och eternittaket är trasigt.  
Kontakta snickare för åtgärd.

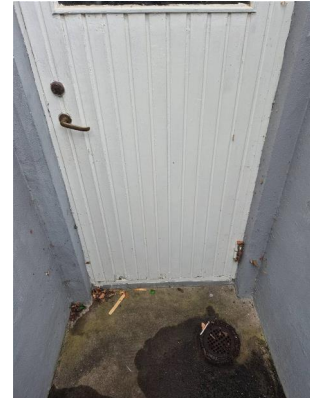
Källardörren är i behov av renovering, rötskador finns i dörrbladets nederkant.

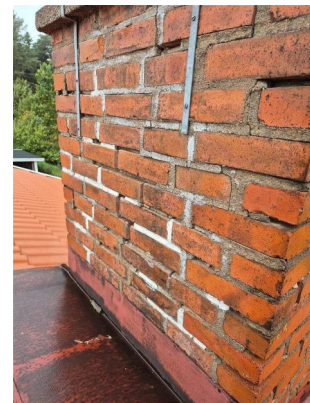
Vittringsskador finns i skorstensfogen.  
Vid takomläggningen byttes ej skorstensplåten ut som är äldre.

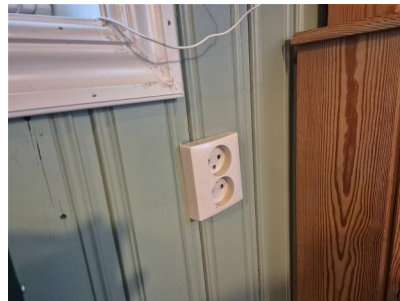
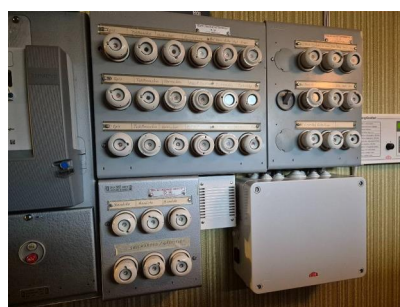
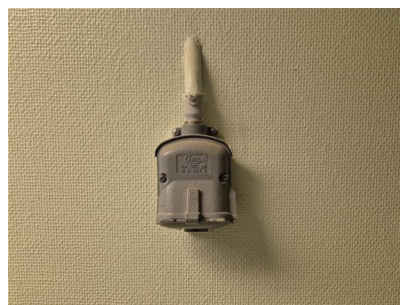
I köket finns ojordat eluttag.

Äldre 3-fasuttag av metall i torkrummet, dessa eluttag är numer ej längre godkända och bör tas bort eller ersättas av modernare variant. Jordfelsbrytare och gruppförteckning saknas vid elcentralen.

Kontakta elektriker för åtgärd.

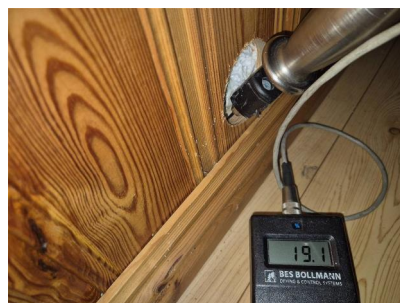
Vid kontroll av påreglad väggkonstruktion uppmättes fuktvärden över kritisk nivå för mikrobiell tillväxt och mikrobiell lukt upplevdes.

Fuktkvoten uppmättes till 19% i gillestugans yttervägg utmed långsidan.

Fuktkvoten uppmättes till 27% i torkrummets yttervägg utmed långsidan.

Gränsvärdet för mikrobiell tillväxt är 17% i fuktkvot.

Rekommenderar att påreglade väggkonstruktioner i källaren tas bort och ersätts av lämpligare ytskikt.

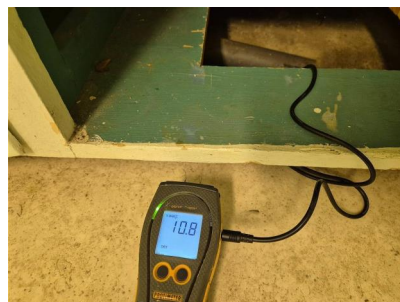
Vid kontroll av flytande golvkonstruktion uppmättes fuktvärden under kritisk nivå för mikrobiell tillväxt och normal lukt upplevdes.

Fuktkvoten uppmättes till 10% i torkrummets golvkonstruktion via diskbänksskåpet.

Uppmätt RF blev 72%.

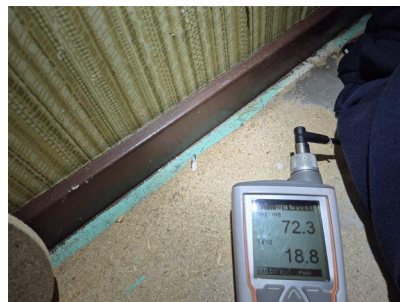
Flytande golvkonstruktion och eventuella väggsyllar riskerar att drabbas av fuktskador på grund av naturlig fuktpåverkan om fuktskyddet är bristfälligt utfört alternativt saknas. Fuktvandring kan ske från marken genom betongen till organiskt material genom så kallad kapillärsugning och diffusion, vilket kan leda till skador med lukt av mikrobiell karaktär.

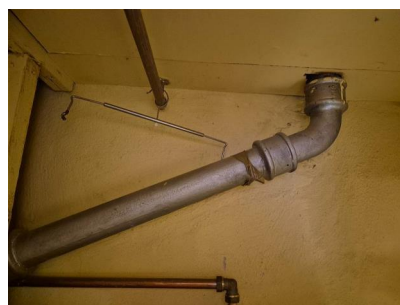
Utvändigt fuktskydd är äldre.

Eftersom källarens utvändiga fuktskydd (dagvattensystem, dräneringssystem samt källarytterväggarnas utvändiga fuktskydd) är äldre, så kan systemet ha nedsatt funktion. Detta ökar risken för invändiga fuktskador i källaren.

Äldre rör och golvbrunnar av gjutjärn finns i huset.

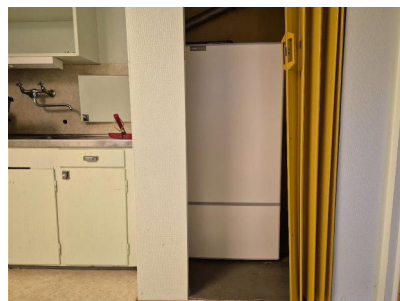
Varmvattenberedaren är olämpligt placerad.

När varmvattenberedaren finns i ett utrymme utan tätskikt ökar risken för fuktrelaterade skador i omkringliggande konstruktioner vid ett läckage.

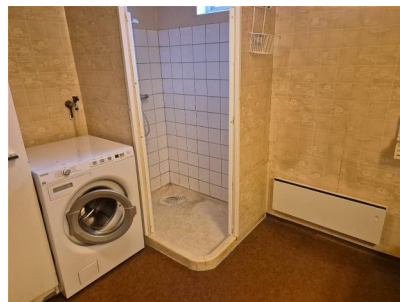
Utrymmet är i behov av renovering.  
Utrymmet är äldre och har passerat tiden för sin tekniska livslängd.

Kontakta en behörig våtrumsentreprenör för en renovering. I samband med renoveringen bör omkringliggande konstruktioner kontrolleras för att upptäcka eventuella följskador.

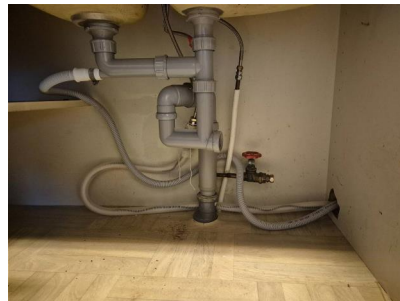
Fuktskydd saknas i diskbänksskåpet och under kyl/frys/diskmaskin. Diskmaskinen avloppsslang är inte fast förankrad i diskbänksskåpets bakkant. Utan fuktskydd är det svårt att upptäcka läckage från rörledningar. Vatten kan då tränga in i omkringliggande konstruktioner och orsaka fuktskador.

För att upptäcka eventuella läckage, installera ett fuktskydd i diskbänksskåpet och under kyl/frys och montera fast avloppsslangen.
