**Fastighetsuppgifter**

Tullinge 21:245

Hermelinsvägen 4

| Besiktningsföretag | OBM Byggnadsmiljö AB |

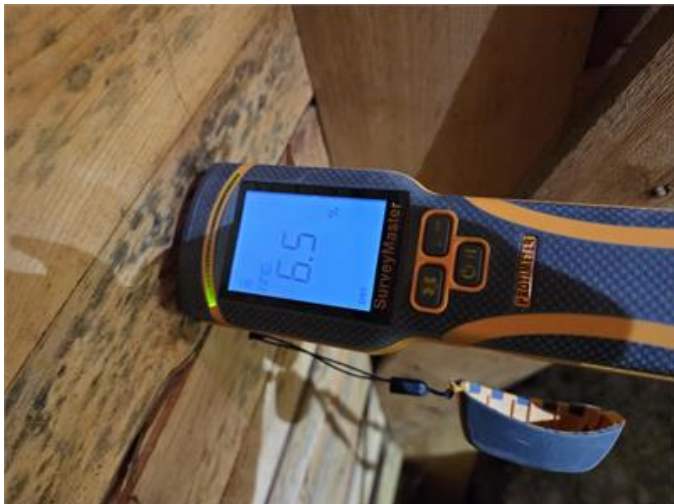
| Besiktningsresultat | | | | | |
|---|---|---|---|---|---|
| Vind | | X | | | - Spår av fukt/mikrobiell påväxt noterades på flera ställen i vindsutrymmet (se exempelbild nedan). Fuktindikering utfördes utan anmärkning. Se även info i Pos. 3.<br>- Besiktning av utrymmet utfördes från del med golv. |

Bild från vindsutrymmet.

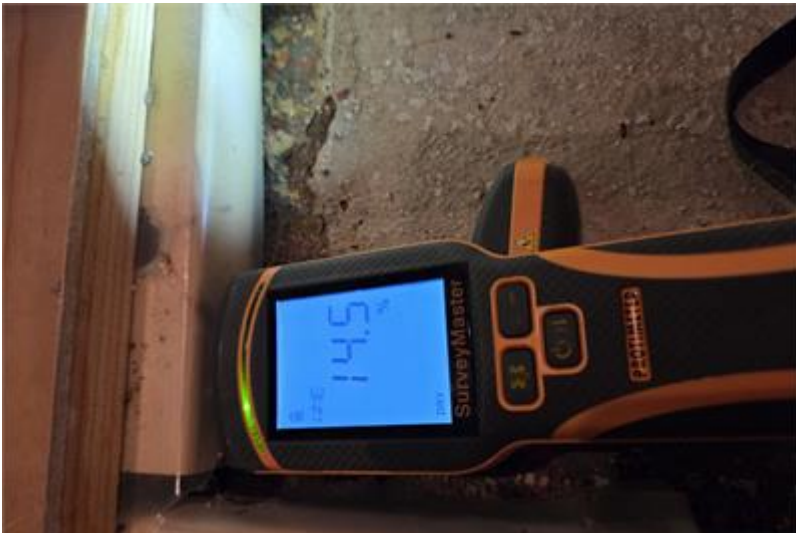
| Byggnadsdel | Uppreglat golv |
| Konstruktionsdel | Allrum |

I regel uppmättes en fuktkvot (FK) på ca 14,5%. Det kritiska gränsvärdet för mikrobiell tillväxt brukar anges till ca 15-17% fuktkvot (FK).

Notera att stickprovsmässig undersökning är utförd samt att mätvärden normalt sett kan variera över årstiderna. För att säkert fastställa konstruktionens kondition och fuktstatus måste en mer omfattande undersökning utföras.

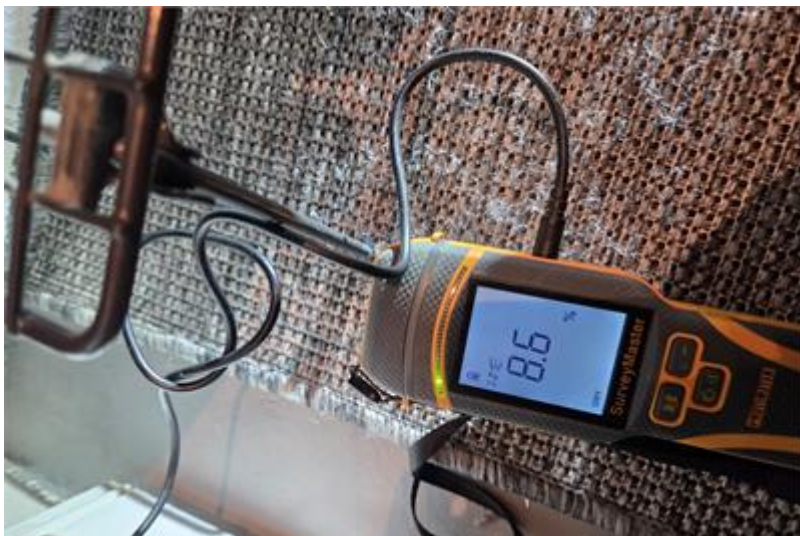
| Byggnadsdel | Utreglad vägg |
| Konstruktionsdel | Hall |

I regel uppmättes en fuktkvot (FK) på ca 8,5%. Det kritiska gränsvärdet för mikrobiell tillväxt brukar anges till ca 15-17% fuktkvot (FK).

Notera att stickprovsmässig undersökning är utförd samt att mätvärden normalt sett kan variera över årstiderna. För att säkert fastställa konstruktionens kondition och fuktstatus måste en mer omfattande undersökning utföras.
