# Besiktningsprotokoll

Anticimex Försäkringsbesiktning i samarbete med Fastighetsbyrån

| Fastighetsadress:<br>Hovslagarevägen 18 | |

| Besiktningsdatum:<br>2026-10-01 | Protokollnummer:<br>69952992 |

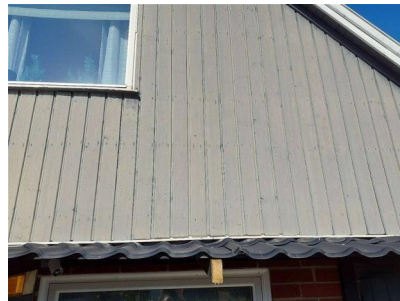
### Utvändigt / Fasad

Fasadpanelen är i behov av målning/underhåll.

Träkonstruktioner där målningsbehov finns riskerar att få fukt- och rötskador på grund av sämre vattenavvisande förmåga. För att öka livslängden på träkonstruktionerna rekommenderas målning och underhåll.

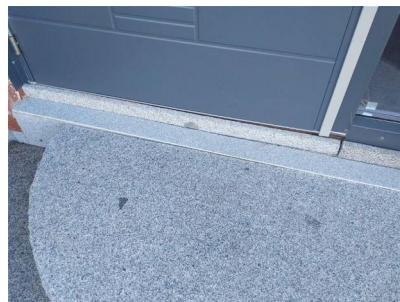
### Utvändigt / Dörrar

Tröskelbleck saknas under dörr.

Avsaknad av tröskelbleck medför att det finns risk för att vatten kan rinna in och orsaka fuktskador på tröskel och/eller i kringliggande vägg och bjälklag.

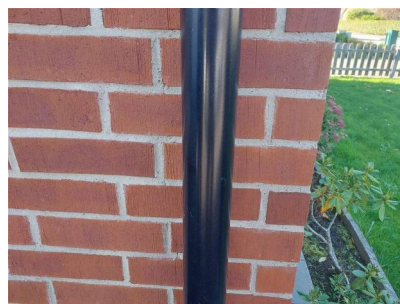
### Utvändigt / Hängrännor / Stuprör

Fals på stuprör vänd mot fasad.

Falsen på stuprören kan med fördel vändas ut från fasaden för att lättare se om röret blivit skadat efter vinterns påfrestningar samt för att undvika skador på fasad vid ett eventuellt läckage.

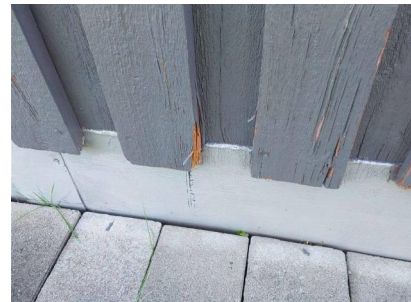
### Utvändigt / Garage utvändigt

Mindre rötskador finns i fasadpanelen.

Dessa bedöms inte ha lett till bakomliggande skador.

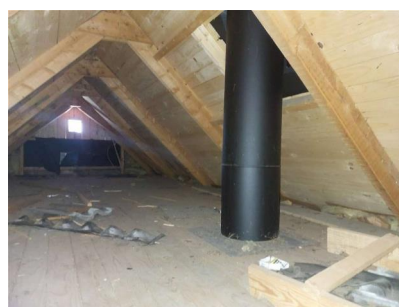
### Utvändigt / Vind

Mikrobiell påväxt finns på underlagstaket.

Detta kan vara ett tecken på att vinden tillförs fukt inifrån bostaden. Observera att besiktning av bostadens ventilationssystem inte har ingått i uppdraget.

För att komma tillrätta med detta kan fukttillförseln inifrån bostaden behöva minskas. Det kan göras genom att ventilationen i bostaden förbättras samt att eventuella otätheter i vindsbjälklaget (tak-/väggvinklar, taklucka med mera) tätas. Läs Anticimex faktablad om uppvärmda vindsutrymmen för tips och råd.
