# Besiktningsprotokoll

Anticimex Försäkringsbesiktning i samarbete med Fastighetsbyrån

| Fastighetsadress:<br>Sjövägen 11 | |

| Besiktningsdatum:<br>2026-09-28 | Protokollnummer:<br>69944215 |

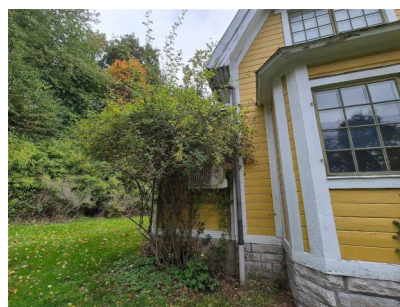
- Växter finns i anslutning till byggnaden.

När det finns rabatter och växter nära byggnaden finns risk att fukt stannar kvar i väggarna. Detta kan i sin tur orsaka invändiga fuktskador. Växternas rötter kan också skada grundmuren och sätta dräneringsledningen ur funktion.

- Utvändigt fuktskydd är äldre.

Eftersom källarens utvändiga fuktskydd (dagvattensystem, dräneringssystem samt källarytterväggarnas utvändiga fuktskydd) är äldre, så kan systemet ha nedsatt funktion. Detta ökar risken för invändiga fuktskador i källaren.

Området närmast huset rekommenderas att vara fritt från växtlighet.

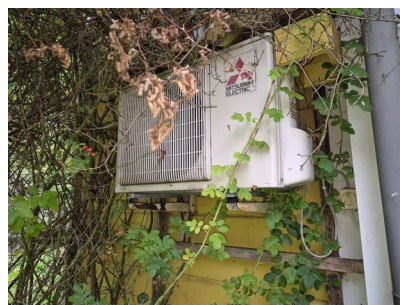
- Kondensvatten från luftvärmepumpens utedel leds inte bort från husgrunden.

Detta medför ökad risk för att vatten tränger in i anslutande konstruktioner, vilket i sin tur kan leda till fuktrelaterade skador. Observera att besiktning av byggnadens värmesystem eller värmepumpen inte har ingått i uppdraget.

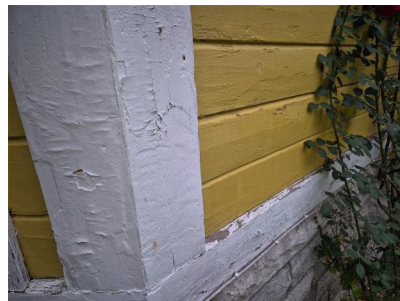
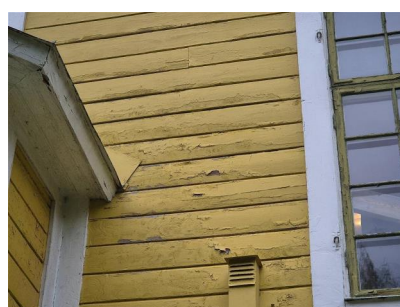
- Fasadpanelen är i behov av målning/underhåll.

Fasadbeklädnad och träkonstruktioner där målningsbehov finns riskerar att få fukt- och rötskador på grund av sämre vattenavvisande förmåga. För att öka livslängden på fasadbeklädnaden rekommenderas målning och underhåll.

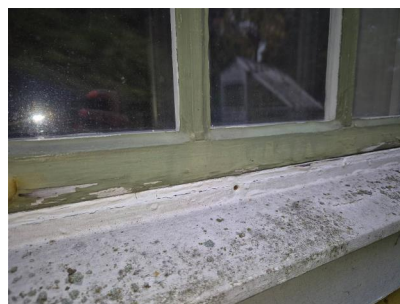
- Fönster är i behov av målning/underhåll.

Fönsterbågar och fönsterkarmar där målningsbehov finns riskerar att få fukt- och rötskador på grund av sämre vattenavvisande förmåga.

För att öka livslängden på fönster rekommenderas målning och underhåll.

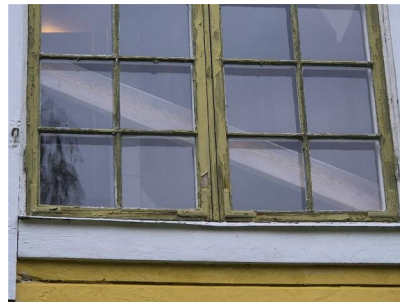
- Spricka noteras lokalt i fönsterglas.

Byt ut det trasiga fönsterglas.

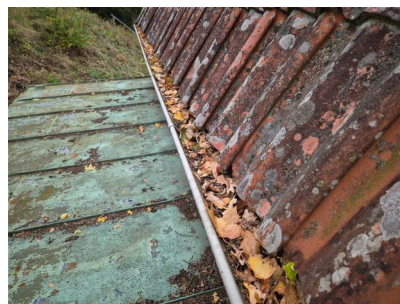
- Hängrännor är skräpfyllda.

Eftersom hängrännor är fulla med skräp finns risk för fuktskador på fasad och sockel då vatten kan svämma över.

För att förhindra översvämning rekommenderas rensning av hängrännor.

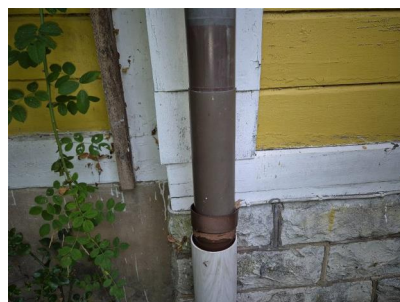
Lövsilar finns inte på vissa stuprör.

När det saknas lövsilar så finns det risk att det blir stopp i dagvattenledningen.

För att hindra stopp i dagvattenledningar rekommenderas komplettering av lövsilar.

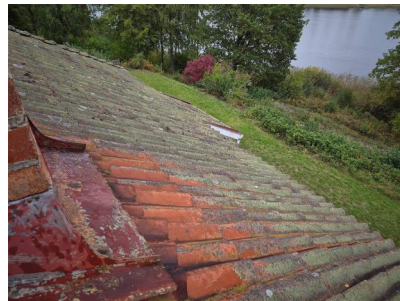
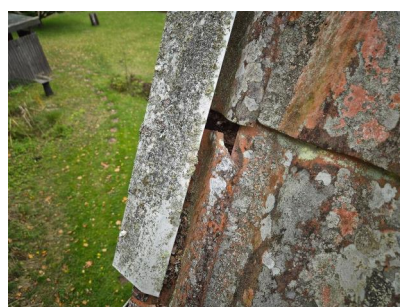
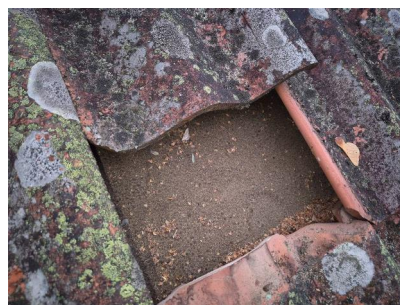
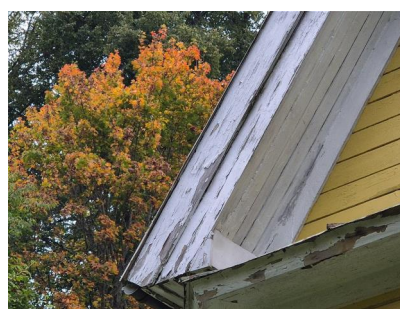
- Yttertaket är äldre.
- Takpanna är lokalt ur sitt rätta läge.
- Vindskivor är i behov av underhåll.

Takpannor, plåtdetaljer och underlagspapp har enligt vår bedömning en begränsad livslängd. Eftersom husets taktäckning är äldre har det ett minskat motstånd mot vatteninträngning. Detta i sin tur kan leda till fuktskador på träläkt och vidare ner i underliggande konstruktioner.

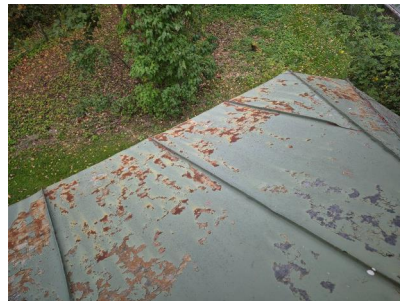
- Plåttaket är äldre och har färgsläpp och rostfläckar.

Ökad risk för fuktrelaterade skador finns när det gäller åldrande plåttak.

Taket besiktigades från fönster på övre plan.

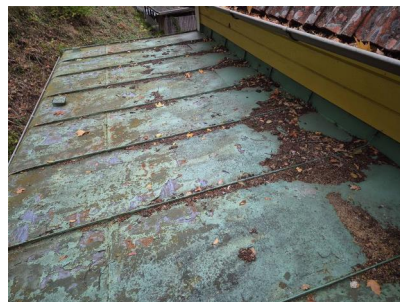
- Plåttaket är äldre och har färgsläpp och rostfläckar.

Ökad risk för fuktrelaterade skador finns när det gäller åldrande plåttak.

Taket besiktigades från ovasidan av taket.

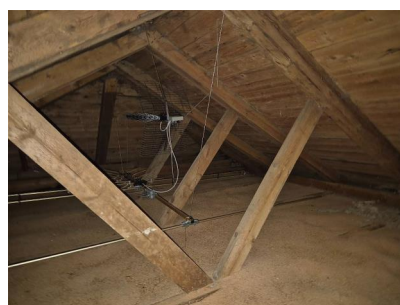
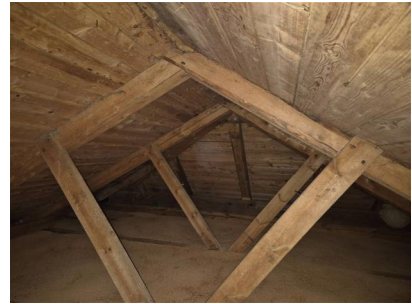
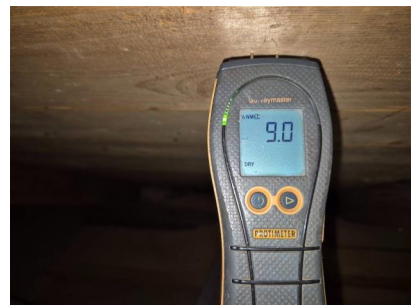
Vid kontroll av vinden uppmättes fuktvärden under kritisk fuktnivå för mikrobiell tillväxt och en normal lukt upplevdes.

Fuktkvoten i underlagstak/takbjälkar uppmättes till 9 %. Gränsvärdet är 17 %.

Detta värde varierar beroende på årstid.

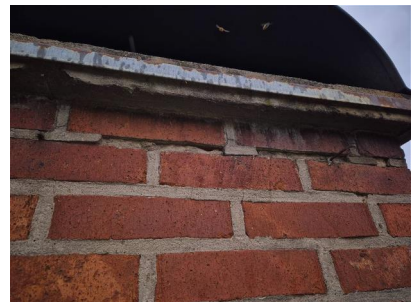
- Mindre fogsläpp noteras på skorstenen.

Bedöms ej bero på bakomliggande skada.

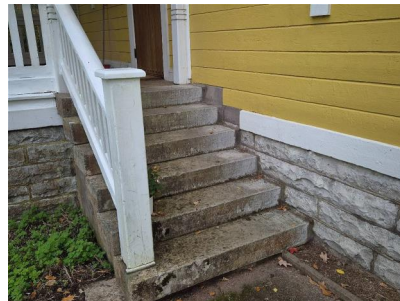
- Trappor är motgjutna mot huset.

Eftersom trappor är motgjutna mot huset finns risk att vatten tränger in i anslutande konstruktioner vilket i sin tur kan leda till fuktrelaterade skador.

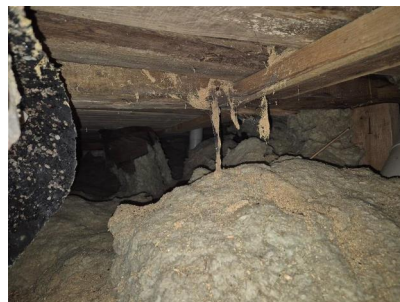
- Krypgrunden har ej kunnat besiktigas i sin helhet då en del av grunden var trång med mycket isolering i vägen.

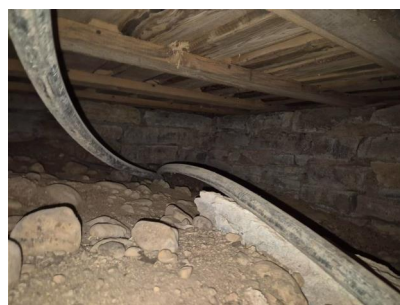
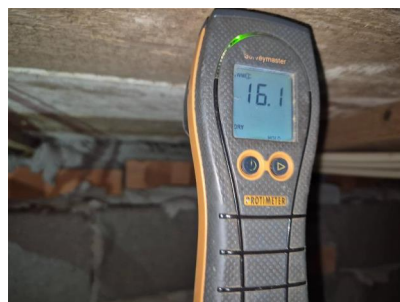
Vid kontroll av konstruktionen i krypgrund uppmättes fuktvärden under kritisk fuktnivå för mikrobiell tillväxt och normal lukt upplevdes.

- Organiskt material finns på markytan.

Grundmurar består av natursten/kalksten. Blindbotten består av brädmateriel och markytan består av jord/sand.

Golvbjälklaget ovan den utluftsventilerade krypgrunden riskerar att drabbas av fuktskador på grund av naturlig fuktpåverkan. Detta kan i sin tur leda till mikrobiella skador (angrepp av mikroorganismer) som kan leda till att mikrobiell lukt sprids till boendemiljön.

Fuktkvoten uppmättes till 16 %. Gränsvärdet är 17 %.

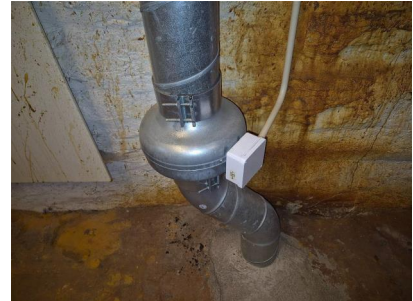
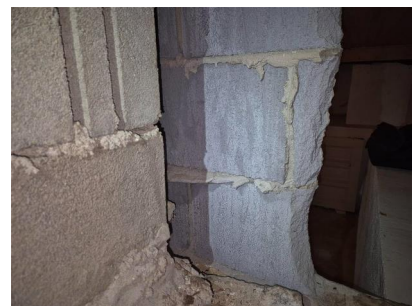
Blå lättbetong finns i byggnaden.

Denna typ av lättbetong är i vissa fall radonhaltig.

- Radonsug finns installerad i huset men inget radonprotokoll kunde uppvisas.

Rekommenderar att en radonmätning utförs för att kontrollera värdena.

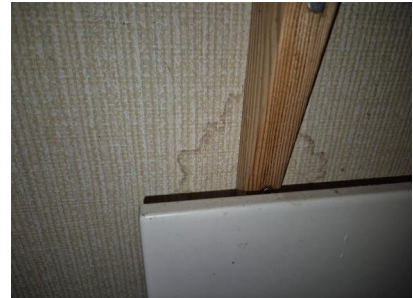
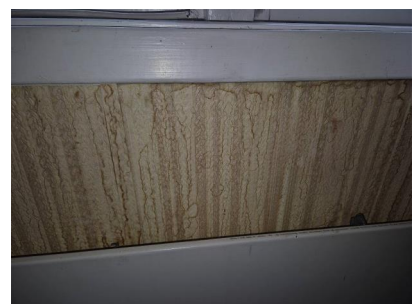
- Missfärgningar noteras på väggar i vissa utrymmen i huset.

Rekommenderar att en fördjupad undersökning för att utreda orsaken till missfärgningarna.

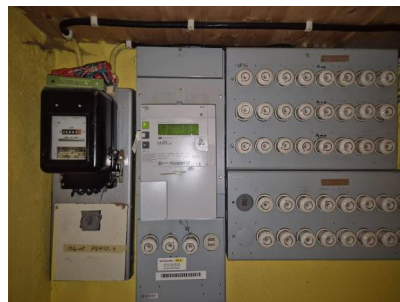
- Jordfelsbrytare finns ej.
- Gruppförteckning saknas.

Det finns inget krav att hus byggda före år 2000 ska ha jordfelsbrytare. Jordfelsbrytaren minskar dock risken för personskador och brand orsakade av elanläggningen.

Kontakta en elektriker för kontroll och åtgärd.

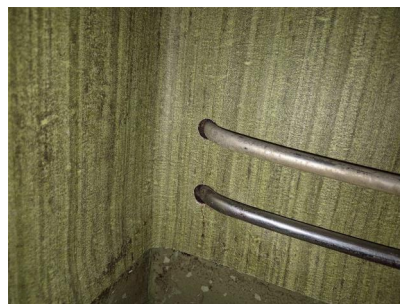
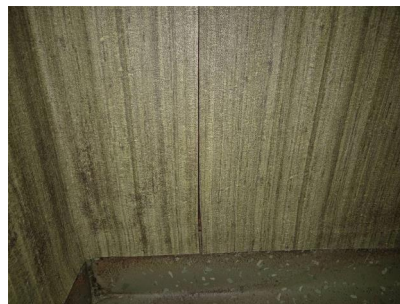
Utrymmet är i behov av en åldersrelaterad renovering.

- Äldre yt/tätskikt.
- Vårrumstapet har släppt från väggen och otätheter finns runt rör genomföringar och uppvik mot tröskel.
- Rör genomföring finns i vägg i duschzon.
- Golvbrunnen är äldre och byts vid renovering.
- Golvmattan har släppt runt golvbrunnen.
- Våtrumsfläkt saknas.

Rekommenderar att en firma kontaktas för renovering av utrymmet.

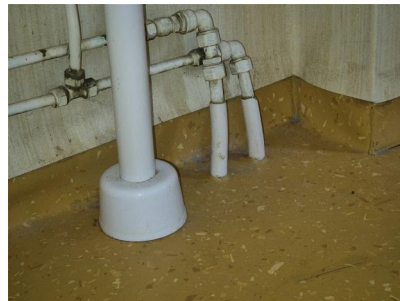
Utrymmet är i behov av en åldersrelaterad renovering.

- Äldre yt och tätskikt.
- Golv och väggmatta har släppt från underlaget.
- Golvbrunnen är äldre och byts vid renovering.
- Rör genomföring finns i golv.
- Duschväggssockel är stängd mot golv.
- Våtrumsfläkt saknas.
- Öppna skarvar noteras i våtrumsmattan.

Rekommenderar att en firma kontaktas för renovering av utrymmet.

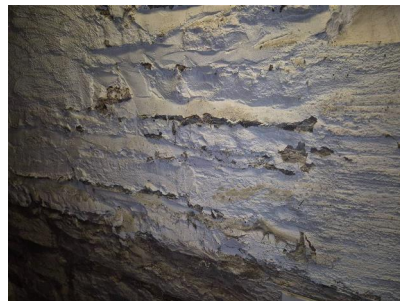
Puts- och färgsläpp finns på källarväggar.

Puts- och färg som släppt från underlaget invändigt på källarytterväggarna är ett tecken på att källarens utvändiga fuktskydd inte längre fungerar tillfredsställande.

För att åtgärda detta måste källarens utvändiga fuktskydd förbättras. Läs Anticimex faktablad om källare för tips och råd.

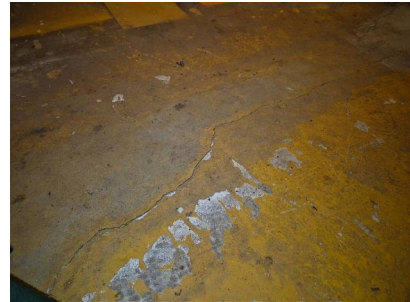
- Sprickor noteras i betongplattan.

Bedöms ej bero på bakomliggande skada.

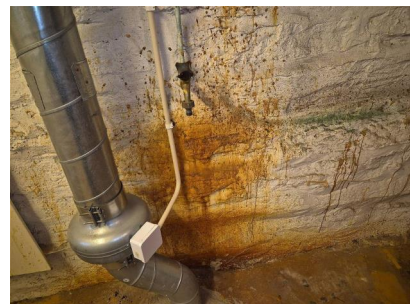
- Missfärgningar noteras på vägg i anslutning till vattenutkast.

Bedöms ej bero på bakomliggande skada.

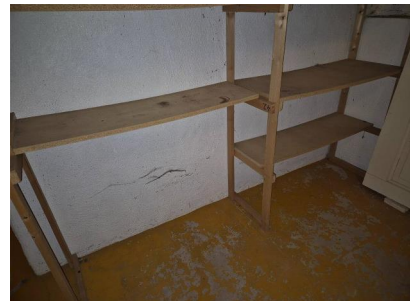
- Hyllor av organiskt material står direkt mot betongen.

Rekommenderar att byta dessa till ett lämpligare material.
