# Besiktningsprotokoll

Anticimex Försäkringsbesiktning i samarbete med Fastighetsbyrån

| Fastighetsadress:<br>Bågvägen 8 | |

| Besiktningsdatum:<br>2026-10-05 | Protokollnummer:<br>69983753 |

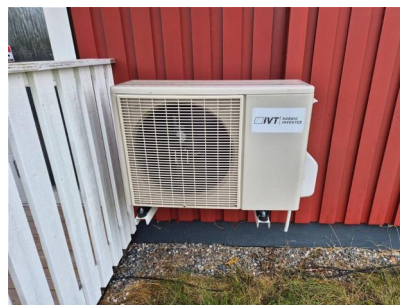
Vissa utedelar till luftvärmepumpar skapar mycket kondensvatten som hamnar mot underliggande/intilliggande fasad och sockel. Detta bidrar till ökar fuktbelastning mot intilliggande konstruktioner.

Om så är fallet även här bör man se till att leda bort vattnet. Observera att besiktning av byggnadens värmesystem/värmepumpar inte har ingått i uppdraget.

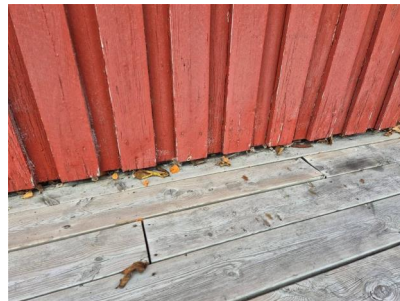
Mindre rötskador finns i fasadpanelen. Dessa bedöms inte ha lett till bakomliggande skador.

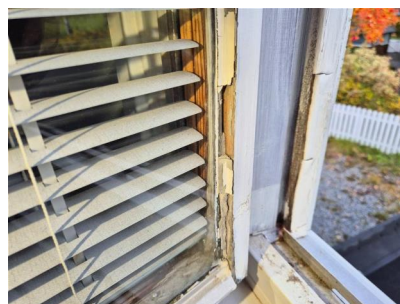
Fönsterbågar och fönsterkarmar där målning/underhållsbehov finns riskerar att få fukt- och rötskador på grund av sämre vattenavvisande förmåga. För att öka livslängden på fönster rekommenderas målning och underhåll.

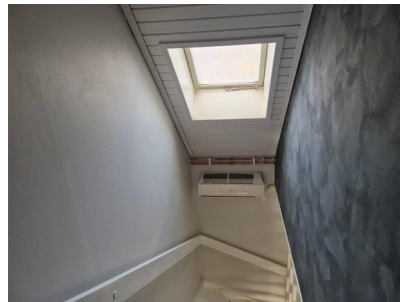
Ett takfönster finns monterad. På grund av takfönstrens utsatta väderläge är rådet att regelbundet se över infästningar /tätningar runt fönstret.

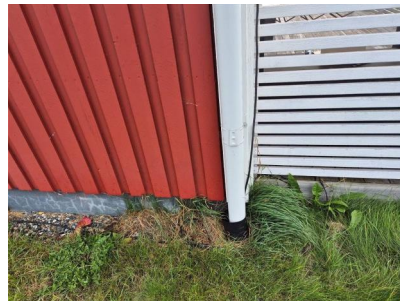
För att hindra stopp i dagvattenledningar kan med fördel lövsilar kompletteras.

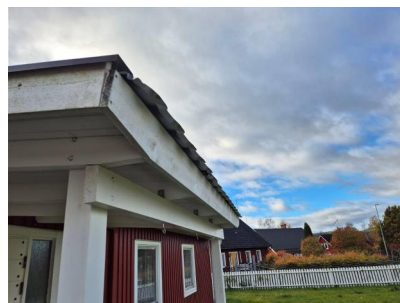
Komplettera gärna med hängränna på farstukvistens tak för att skydda nedanförliggande konstruktioner.

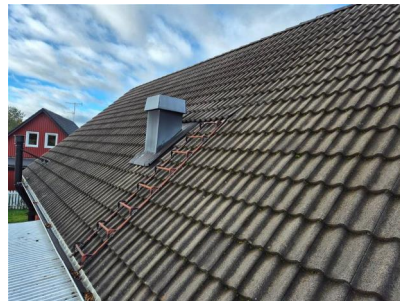
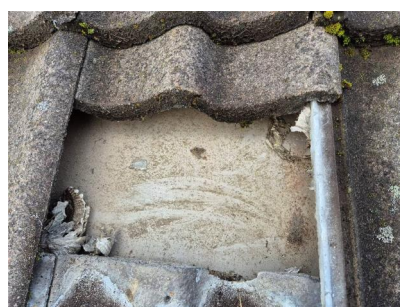
Taket är original från 1976 och uppbyggd med underlagstak av masonit utan yttre täckning av papp under takbeklädningen.

Det här är en vanlig takkonstruktion från 1970-talet. Utifrån husets byggår är taket byggt tekniskt att betrakta som äldre, något som kan medföra nedsatt vattenavvisande funktion. Taket har en skarp lutning vilket är bra för att lättare leda bort regn/snö.

För att förlänga takets livslängd är rådet att regelbundet byta ut trasiga takpannor samt säkerställa att det är tätt vid genomföringar.

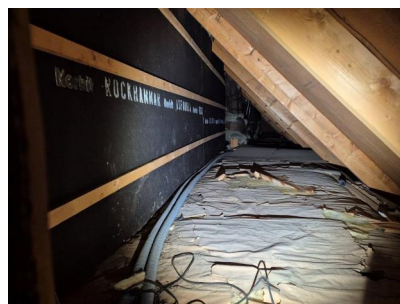
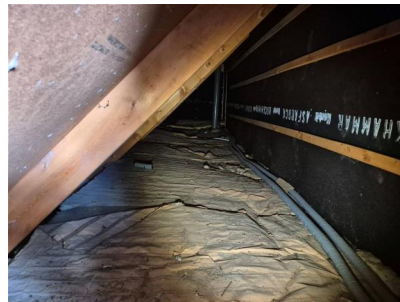
Sidovindarna är begränsat åtkomlig för besiktning via luckor från balkongen då landgång saknas. Inget finns att notera ifrån dessa förutsättningar.

Vid kontroll av vindarna närmast luckorna uppmättes fuktvärden under kritisk fuktnivå för mikrobiell tillväxt och en normal lukt upplevdes. Fuktkvoten i underlagstak/takbjälkar uppmättes till ca 8 - 9 % (risk för mikrobiell påväxt i furuvirke vid en fuktkvot på ca 17 %).

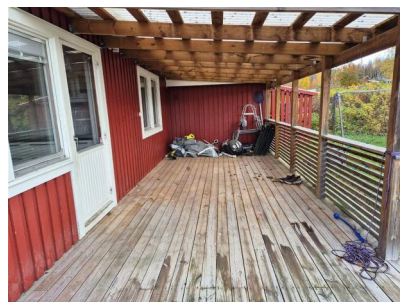
Inglasade uterum / altaner är oftast inte byggda med samma byggstandard som huvudbyggnader. Exempelvis takkonstruktioner bedöms ofta bestå av underdimensionerade takbjälkar med långa spännvidder och ofta liten till ingen taklutning alls. Taken är ofta av plast som lätt spricker, och det saknas många gånger hängrännor/stuprör.

Vintertid bör man tänka på att ta bort snön för att inte bygga upp större snötyngder. Risk kan annars finnas för skador i takmaterial/takkonstruktioner.

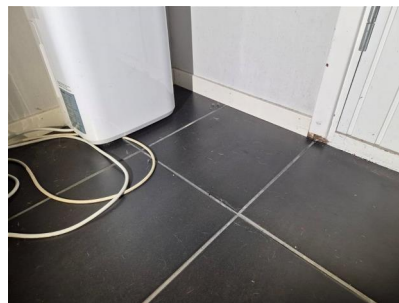
Golvbrunnen vid tvättmaskinen är inte utbytt i samband med renoveringen. Jag observerade även att det gamla tätskiktet finns kvar under värmepumpen.

Observationerna kan i händelse av ett eventuellt läckage medföra risk för fuktrelaterade skador i intilliggande konstruktioner.

Vidare noterade jag brister med tätskiktets uppvik mot golv/väggvinklar. Detta bör förbättras för att förebygga följskador i händelse av utströmmande vatten.

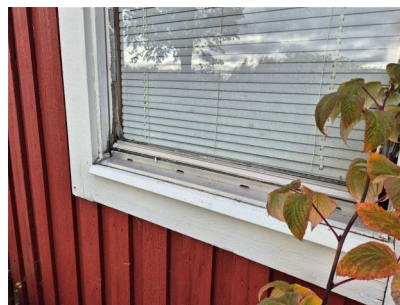
Ett underhållsbehov finns på fönster.

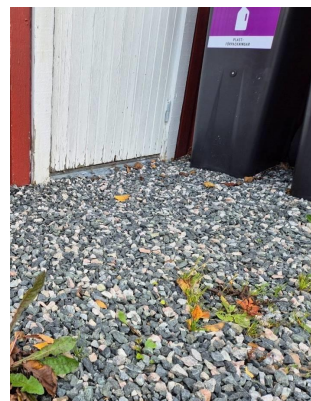
Groventrédörren är i behov av underhåll.

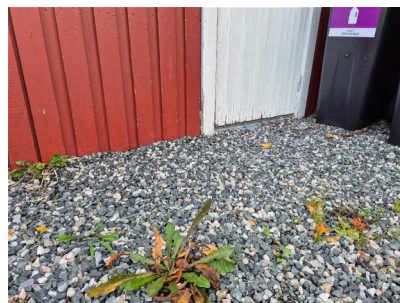
Fasaden ligger delvis nära/mot marken. Detta bör åtgärdas för att förebygga skador i panelen.

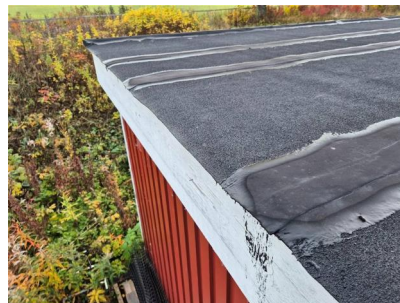
Upplysning har lämnats om att ny takpapp monterats på yttertaket. Jag observerade att det inte är färdigställt mot ytterkanter samt att hängränna/stuprör saknas. Konsultera förslagsvis med en byggentreprenör för åtgärdsförslag.

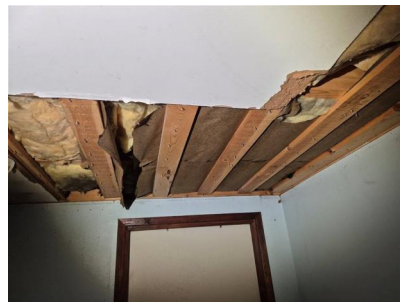
Delar av innertaksskivorna har tagits ner i garaget och i verkstaden. Se noteringar under "Lämnade upplysningar och handlingar" under huvudbyggnaden.
