# Besiktningsprotokoll

Anticimex Försäkringsbesiktning i samarbete med Fastighetsbyrån

| Fastighetsadress:<br>Ekmans Väg 9 | |

| Besiktningsdatum:<br>2026-10-05 | Protokollnummer:<br>69962530 |

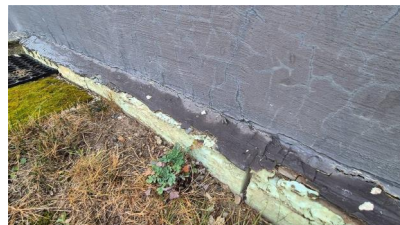
Ytsprickor finns i sockel.  
Dessa bedöms inte ha lett till bakomliggande skador.

Liten del av utvändigt fuktskydd synligt ovan mark.

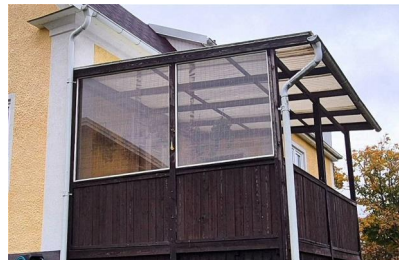
Ställvisa hål förekommer i plast-taket, rekommenderar ett nytt lager för ökad trivsel.

Målning / underhållsbehov finns.

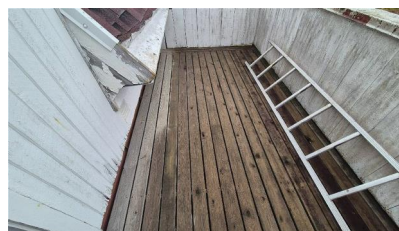
Plåttak (över Wc) är ej besiktningsbart pga. trall.

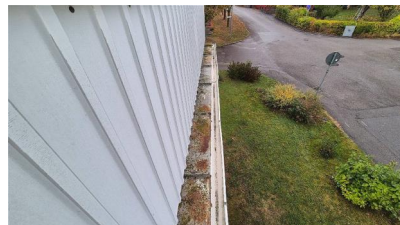
Plåttaket är äldre.

Plåttak har enligt vår bedömning en begränsad livslängd. Eftersom balkongens taktäckning är äldre har det ett minskat motstånd mot vatteninträngning. Detta i sin tur kan leda till fuktskador på träläkt och vidare ner i underliggande konstruktioner.

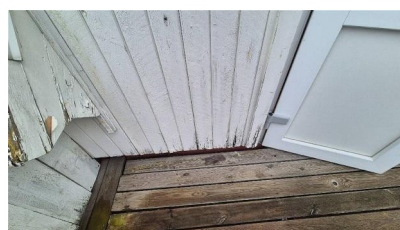
Panel och träkonstruktioner är i behov av målning/underhåll/byte.

Träkonstruktioner där målningsbehov finns riskerar att få fukt- och rötskador på grund av sämre vattenavvisande förmåga.

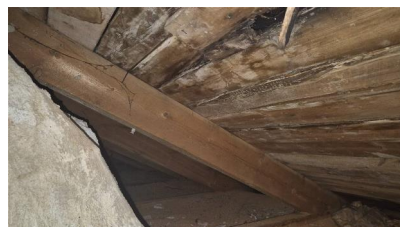
Ställvisa fukt/rinnmärken förekommer på underlagstak och murstock. Dessa bedöms äldre sedan innan takbyte & skorstensrening skett.

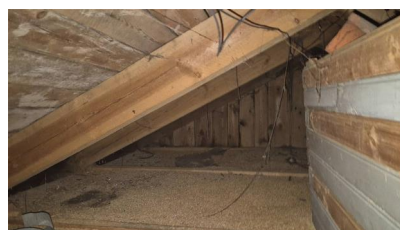
Vid kontroll av konstruktion uppmättes fuktvärden under gränsvärden för mikrobiell tillväxt.

I takstolar och underlagstak uppmättes fuktkvot 8%.  
Risk för mikrobiell tillväxt föreligger vid 17%.

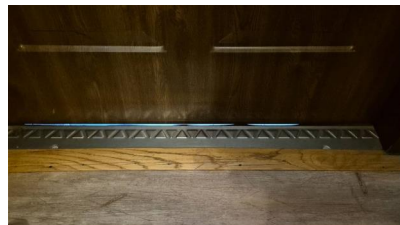
Entrédörr glipar, rekommenderar justering.

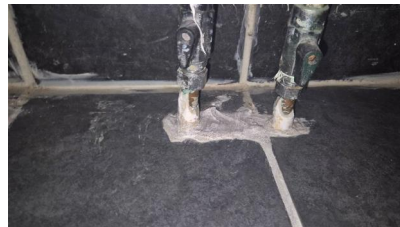
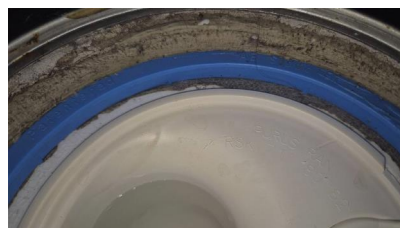
Rör genomföring finns i golv.

Rör genomföringar i golv medför en ökad risk för att vatten tränger ner i omkringliggande konstruktioner och orsakar fuktskador.

Tätskikt är synligt under klämring i golvbrunn.

När tätskikt är synligt under klämring i golvbrunnen innebär det risk för fuktskador.

Om utrymmet ska nyttjas som dusch rekommenderas duschkabin.

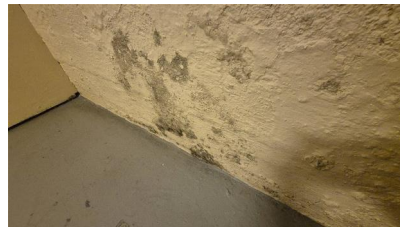
Puts och färgsläpp förekommer.

Utvändigt fuktskydd är äldre.

Eftersom källarens utvändiga fuktskydd (dagvattenssystem, dräneringssystem samt källarytterväggarnas utvändiga fuktskydd) är äldre, så kan systemet ha nedsatt funktion.

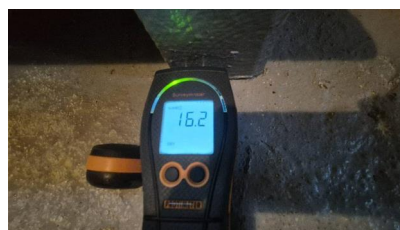
Trädetaljer i kontakt med betonggolvet och källarväggar.

Trädetaljer (trösklar, innervägg mm) kan via kapillärkraft bli fuktiga vilket kan leda till fuktskador. Vid misstanke om detta bör dessa delar bytas ut.

Vid ställvisa kontroller uppmättes fuktkvot 16%.

Risk för mikrobiell tillväxt föreligger vid 17%.

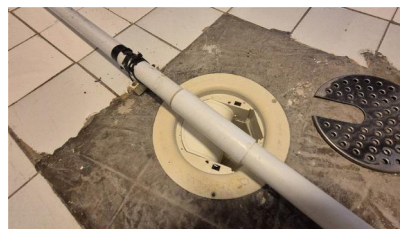
Äldre golvbrunnar av plast tillverkade före 1991 finns i källaren.

Dessa har ej anslutet tätskikt, då det bara är betong anses risken för skador som liten.
