**Fastighetsuppgifter**

Tullebo 1:52

Tullebo gårdsväg 12A

| Uppdragsnummer | O34100 |

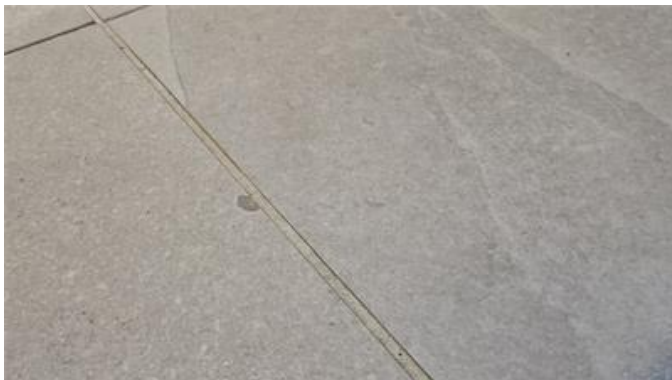
| Besiktningsresultat | | | | | |
|---|---|---|---|---|---|
| Dusch/Wc (Stora) | | X | | | Bomljud förekommer i delar av klinkerplattor på golvet. En "flisa" har släppt på en klinkerplatta, bedöms som estetiskt. Golvfall mot golvbrunn, utanför plats för dusch, något bristfälligt. Se kommentar/riskanalys. |
| Dusch/Wc (Lilla) | | X | | | Bomljud förekommer i klinkerplattor på golv. En "flisa" har släppt från en klinkerplatta, bedöms som estetiskt. Se kommentar/riskanalys. |

Exempelbild, "flisa" som släppt från en klinkerplatta.

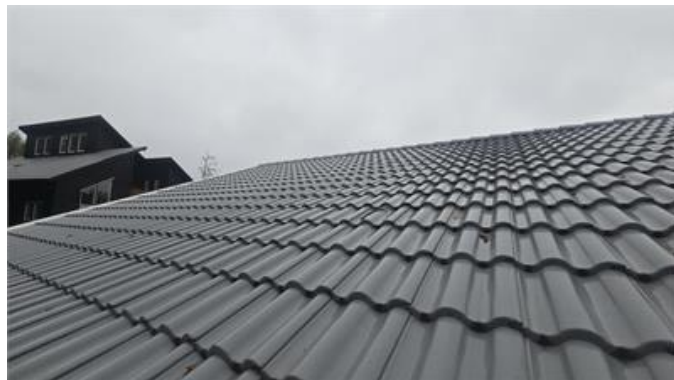
| Besiktningsresultat | | | | | |
|---|---|---|---|---|---|
| Tak | X | | | | Yttertaget är kontrollerat från stege intill glidskydd för stege, baksida samt marknivå. Inget att notera. |

Översiktsbild, del av yttertak.
