**Fastighetsuppgifter**

FÄRLÖV 63:4

Vallingsbergsvägen 5

| Uppdragsnummer | G40847 |

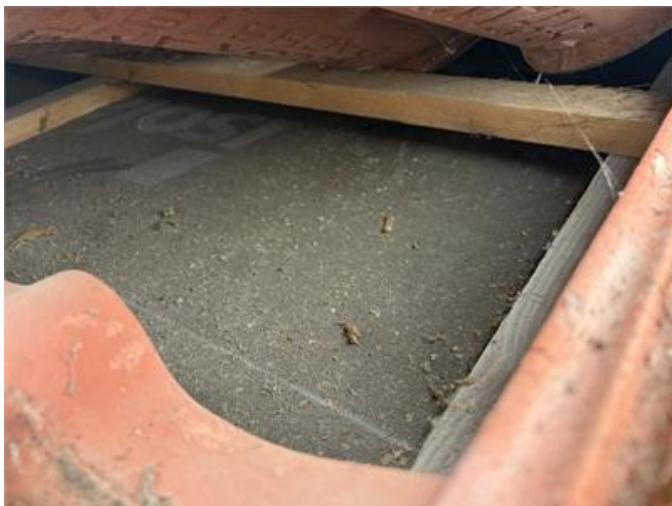
Stickprovskontroll av läkt och takpapp utförd utan anmärkning

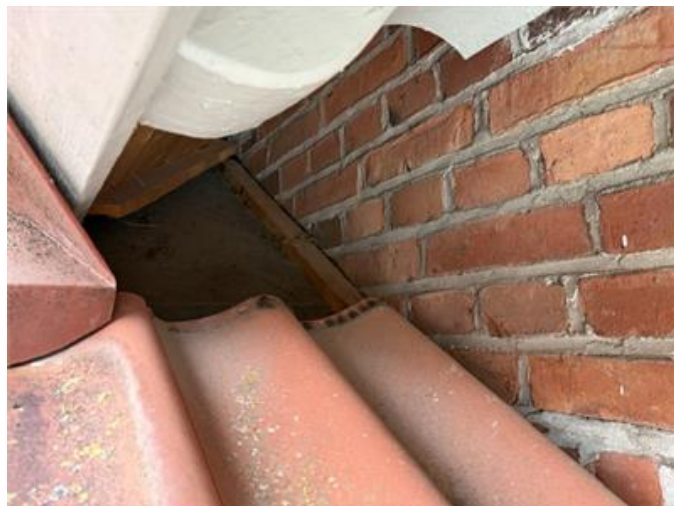
| Besiktningsresultat | | | | | |
|---|---|---|---|---|---|
| Tak | | x | | | -Takpannor rekommenderas att montera under takutsprång, fram och baksida (se bild)<br>-Stickprovskontroll av läkt och takpapp utförd utan anmärkning.<br>-Taket är besiktigtat från mark, stege mot hänggränna och takstegen |

Takpannor rekommenderas att montera under takutsprång (se bild)

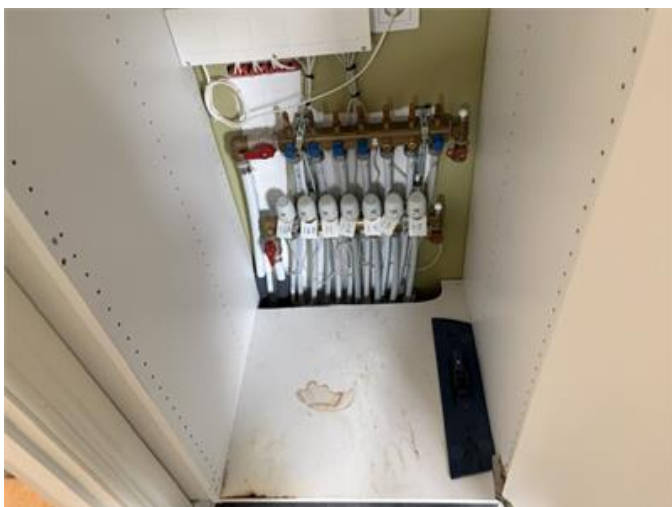
| Besiktningsresultat | | | | | |
|---|---|---|---|---|---|
| Tvätttrum | | x | | | -Rör genomföringar i golv förekommer till golvvärmen. Rören är tätt monterade samt när vägg vilket medför att tätskiktet är svårt att ansluta korrekt. Vattenlarm kan med fördel monteras.<br>-Manschett i golvbrunn bedöms ej vara korrekt skuren (synlig under klämring). |

Rör genomföringar i golv förekommer till golvvärmen

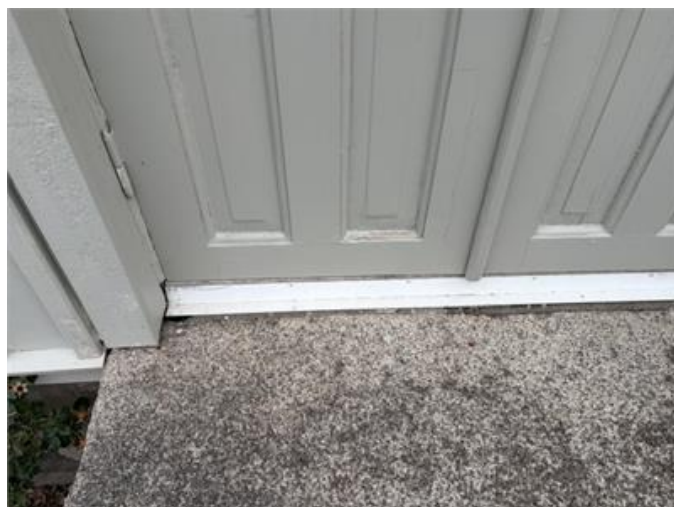
| Besiktningsresultat | | | | | |
|---|---|---|---|---|---|
| Glasveranda | | x | | | Ouppvärmt utrymme med enkelglas. Dörren har målning/underhållsbehov. Rötskada noterades i sidan av dörrparti. Tröskelplåt täcker bristfälligt över trappa vilket medför ökad risk att vatten tränger in via otätheter till anslutande konstruktioner. |

Tröskelplåt täcker bristfälligt över trappa vilket medför ökad risk att vatten tränger in via otätheter till anslutande konstruktioner.
