**Fastighetsuppgifter**

Fastighetsbeteckning  
Knappekulla 1:112  
Adress  
Höjdenvägen 75  
44335 Lerum

| Uppdragsnummer | O34067 |
| Besiktningsdatum | 2026-10-02 |

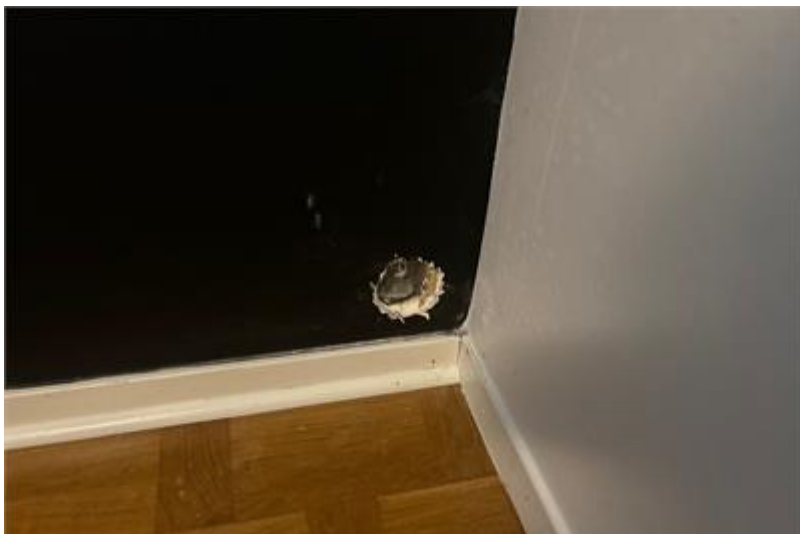
Samtliga provhåltagningar och fuktkvotsmätningar är stickprovskontroller och mätvärden kan variera med årstider mm, gränsen för mikrobiell tillväxt i trä går vid ca 17 % och för rötskador vid ca 28 % fuktkvot. Då golven ligger dikt an mot betongplattan har inga riktade provhåltagningar i golv utförts. Ett provhål togs upp i ytterväggen i sovrum 1 och i syllen uppmättes fuktkvoten till ca 19 % och en avvikande lukt upplevdes i provhålet.

Vid kontroll av konstruktion noterades fuktkvoter över kritiskt gränsvärde för mikrobiell tillväxt i trä samt avvikande lukt. Därför rekommenderar vi att denna besiktningen kompletteras med en fördjupad teknisk undersökning.
