# Besiktningsprotokoll

Anticimex Överlåtelsebesiktning av småhus - nivå 1

| Fastighetsadress:<br>Eklundavägen 13 | |

| Besiktningsdatum:<br>2026-10-05 | Protokollnummer:<br>69981881 |

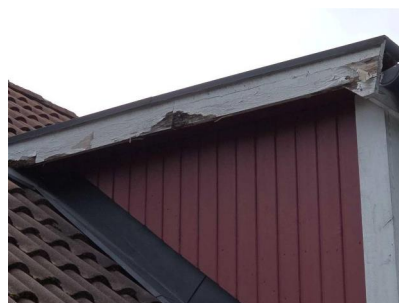
Mindre rötskador finns i fasadpanelen/ vindskiva på takkupa.

Dessa bedöms inte ha lett till bakomliggande skador.

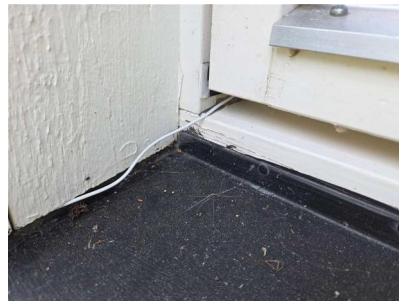
Mindre torrsprickor på enstaka fönster.

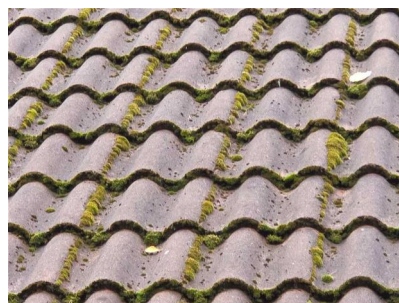
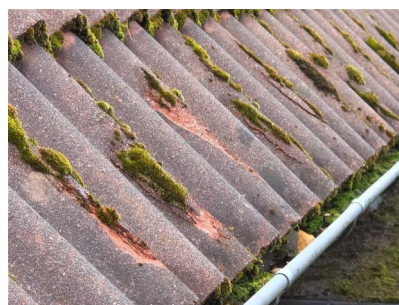
Yttertaket är äldre.

Mosspåväxt förekommer på taket.

Enstaka spruckna takpannor.

Eftersom husets taktäckning är äldre har det ett minskat motstånd mot vatteninträngning. Detta i sin tur kan leda till fuktskador på träläkt och vidare ner i underliggande konstruktioner.

Med denna konstruktion är det extra viktigt att takpannorna är hela. Eftersom underlagstaket inte har en papp kan regn och snö som tränger in genom otätheter leda till fuktskador i underliggande konstruktion.

Taket är original, men tack vare dess branta lutning har det klarat sig väl och behöver ej renoveras i nuläget, dock bör mosspåväxt rensas bort från betongpannorna samt skadade takpannor bytas ut i syfte att minska risken för läckage med bakomliggande skador som följd.

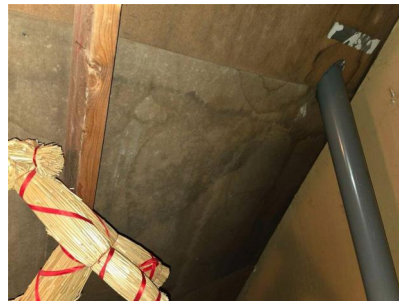
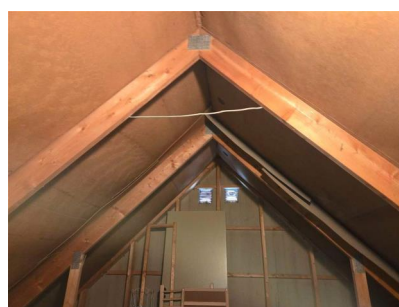
Lokalt förekommer spår av tidigare fuktpåverkan på underlagstaket.

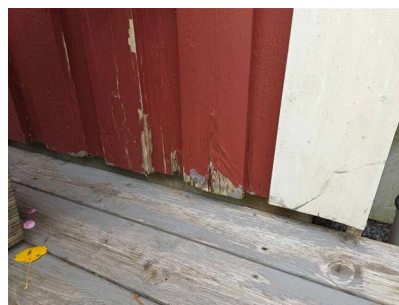
Takpappen är äldre.

Eftersom takpappen är äldre har det ett minskat motstånd mot vattengenomträngning. Detta i sin tur kan leda till att takkonstruktionen drabbas av fuktskador.

Enstaka panelbrädor, vindskivor har mindre rötskador. Fasadpanelen är i behov av målning/underhåll.

Fasadbeklädnad och träkonstruktioner där målningsbehov finns riskerar att få fukt- och rötskador på grund av sämre vattenavvisande förmåga. För att öka livslängden på fasadbeklädnaden rekommenderas målning och underhåll. I samband med ommålning rekommenderas att de rötskadade panelbrädorna byts ut.

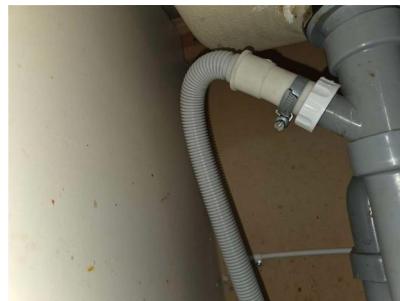
Fuktskydd finns inte under diskbänk eller under kyl och frys.

Avloppsslang från diskmaskin ej fastklamrad/ avlastad mot vägg/ motsvarande.

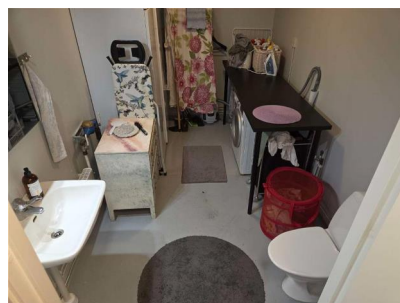
Äldre tätskikt och golvbrunn.

Fuktindikering utförd utan anmärkning.

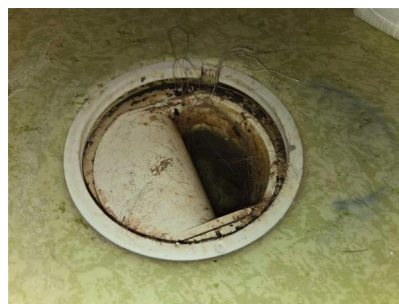
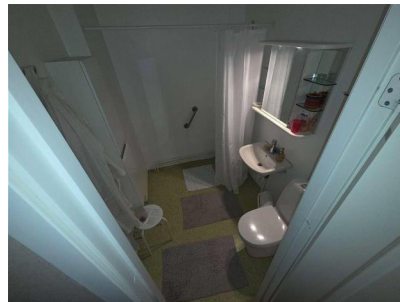
Våtutrymmet har äldre yt-/tätskikt.  
Mindre mattsläpp vid golvbrunnen.

Utrymmet är äldre och har passerat tiden för sin tekniska livslängd.

Fuktindikering utfört utan anmärkning.

Renovering av utrymmet rekommenderas. Kontakta en behörig våtrumsentreprenör för en renovering. I samband med renoveringen bör omkringliggande konstruktioner kontrolleras för att upptäcka eventuella följdskador.
