# Besiktningsprotokoll

Anticimex Försäkringsbesiktning i samarbete med Fastighetsbyrån

| Fastighetsbeteckning:<br>Tröskaren 13 | |

| Besiktningsdatum:<br>2026-10-06 | Protokollnummer:<br>69989456 |

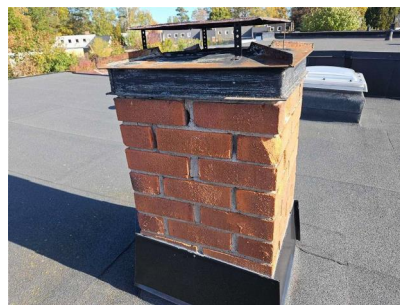
Mindre skador på tegel samt lokalt bortfall av fog noteras på murstocken ovan tak. Plåtbeklädnaden är äldre och uppvisar rostangrepp. Kontakt med fackman rekommenderas för kontroll och bedömning av erforderliga åtgärder. Vid en eventuell åtgärd av murstocken bör även den äldre plåtbeklädnaden ses över och vid behov bytas ut.

Mindre skador på tegel samt lokalt bortfall av fog noteras på murstocken.

Plåtdetalj ovan murstocken är äldre och uppvisar viss rostangrepp.

För att säkerställa murstockens och plåtdetaljens funktion rekommenderas kontakt med fackman för erforderlig åtgärd.

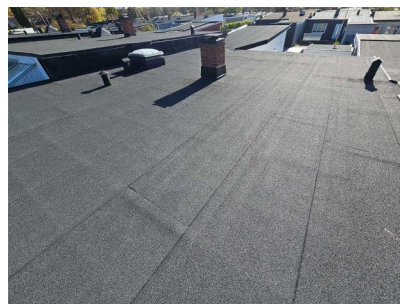
Inget att notera i övrigt på tak.

Ny takpapp samt plåtdetaljer monterat år 2017.

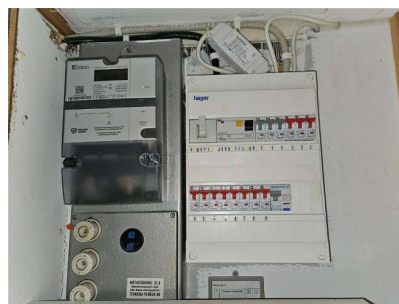
El-centralen har jordfelsbrytare.

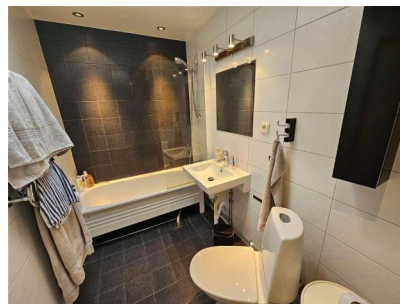
Normala fuktvärden indikerades mot klinker/kakel.

Utrymmet renoverat år 2008.

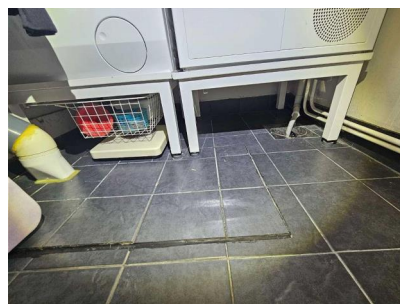
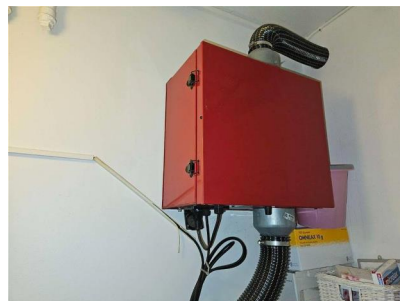
Fuktindikering i utrymmet gav inga förhöjda fuktindikationer.

Byggnaden är grundlagd med ventilerad betongplatta. I detta utrymme satt tidigare ett luftburet värmesystem via fjärrvärme installerat i konstruktionen. Idag finns en radonsug installerad istället för grunden, varför golvbrunnen är placerad nära vägg pga den inspektionslucka som finns i golvet, vilket inte följer branschregler för våtrum gällande tätskikt på golv.
