# Besiktningsprotokoll

Anticimex Försäkringsbesiktning i samarbete med Fastighetsbyrån

| Fastighetsbeteckning:<br>Stjärnholm 1:21 | |
| Fastighetsadress:<br>Kulla 6 | |

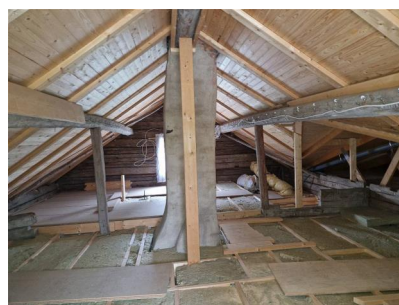
Vid kontroll av vinden uppmättes fuktvärden under kritisk fuktnivå för mikrobiell tillväxt och en normal lukt upplevdes. Fuktkvoten i underlagstak/takbjälkar uppmättes till 9 %. Det finns risk för mikrobiell tillväxt om den relativa fuktigheten (RF) i den omgivande luften är över 75% i furuvirke motsvarar det en fuktkvot (FK) på 17%.
