# Besiktningsprotokoll

| Fastighetsbeteckning:<br>Öjersjö 6:506 | |
| Fastighetsadress:<br>Brasebacken 13 | |

| Besiktningsdatum:<br>2026-10-05 | Protokollnummer:<br>69985112 |

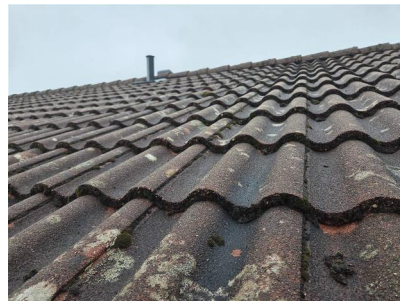
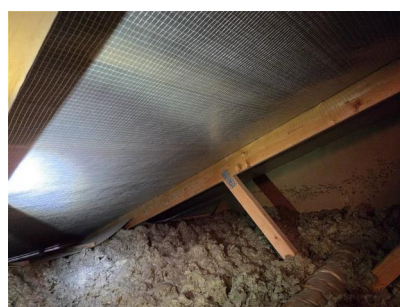
### Utvändigt / Tak

Äldre takpannor med underlagstak av armerad plast.

Med denna konstruktion är det extra viktigt att takpannorna är hela och att underliggande plast inte skadas/blir otät.

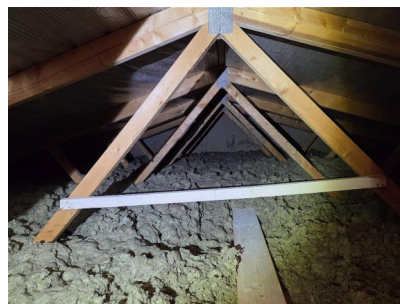
### Utvändigt / Vind

Vindsutrymmet kunde inte besiktas i sin helhet eftersom landgångar saknas.

Inget att notera från vindsluckan

Det noterades en fuktfläck på vindsluckan och bedöms som äldre/torr vid besiktningen.

Vi rekommenderar en kompletterande besiktning när landgång monterats.

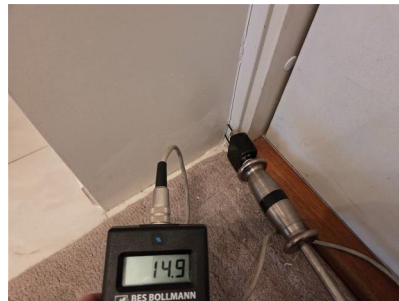
### Entréplan / Allmänt

Vid kontroll av konstruktion uppmättes fuktvärden under kritisk nivå för mikrobiell tillväxt och normal lukt upplevdes.

Grundläggningen består av en betongplatta på mark utan underliggande isolering och med ett flytande golv.

Fuktkvoten uppmättes till 13-15 % i ovkant och yttre del av ytterväggsyll kring entrédörr.

Flytande golvkonstruktion och eventuella väggsyllar riskerar att drabbas av fuktskador på grund av naturlig fuktpåverkan om fuktskyddet är bristfälligt utfört alternativt saknas. Fuktvandring kan ske från marken genom betongen till organiskt material genom så kallad kapillärsugning och diffusion, vilket kan leda till skador med lukt av mikrobiell karaktär. Om väggsyllarna är tryckimpregnerade kan även en kemisk lukt förekomma.
