**Fastighetsuppgifter**

Nischen 6

Rektorsvägen 8

| Uppdragsnummer | A38571 |

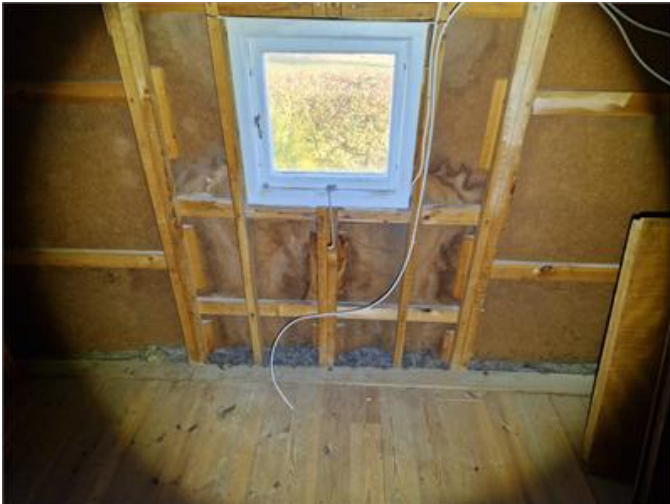
| Besiktningsresultat | | | | | |
|---|---|---|---|---|---|
| Vind | | x | | | Fuktfläckar/Formförändringar förekommer på gavlar i anslutning till fönster. Fuktindikering vid besiktningsstillfället visade inga avvikelser. Detta bör dock kontrolleras regelbundet för att se om förändringar sker. Se även bild sid 5. |

Vind:  
Fuktfläckar/Formförändringar förekommer på gavlar i anslutning till fönster.

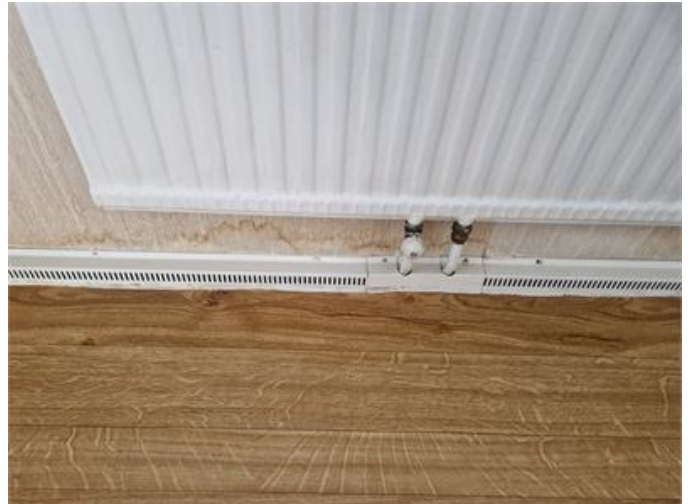
| Besiktningsresultat | | | | | |
|---|---|---|---|---|---|
| Sovrum 2 | | x | | | Fuktfläckar förekommer på vägg. Dessa bedöms vara äldre och fuktindikerades utan anmärkning vid besiktningsstillfället. Se även bild sid 5. |

Sovrum 2:  
Fuktfläckar förekommer på vägg.

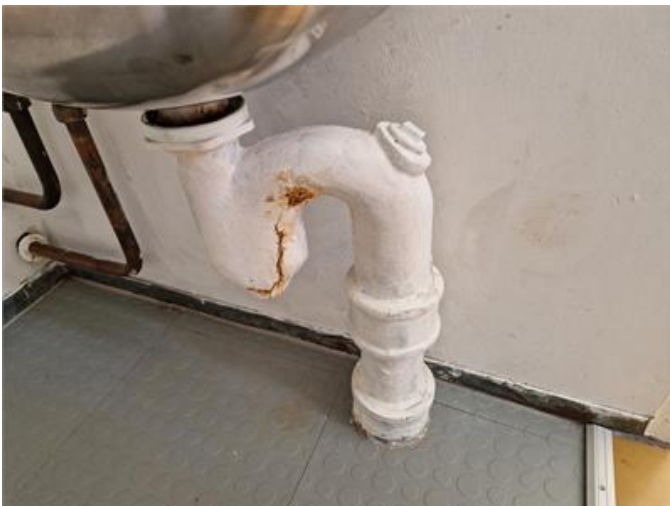
| Besiktningsresultat | | | | | |
|---|---|---|---|---|---|
| Pannrum | | x | | | Rostangrepp förekommer på avloppsrör av gjutjärn. Se även bild sid 5. |

Pannrum:  
Rostangrepp förekommer på avloppsrör av gjutjärn.

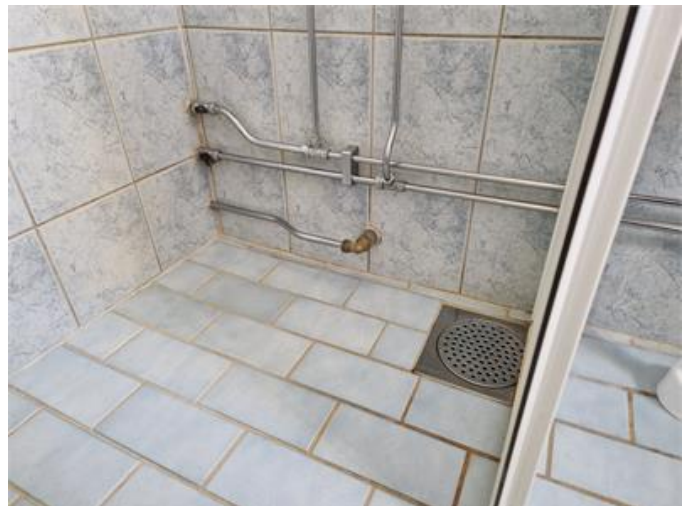
| Besiktningsresultat | | | | | |
|---|---|---|---|---|---|
| Dusch/Wc/Bastu | | x | | | - Utrymmet har äldre standard och den tekniska livslängden är passerad, kommande renoveringsbehov.<br>- Golvbrunn placerad nära vägg<br>- Rörgenmföringar i vägg förekommer i duschzon. Se även bild sid 5.<br>Närliggande renoveringsbehov föreligger. |

Dusch/Wc/Bastu:  
Rörngömsföringar i vägg förekommer i duschzon.

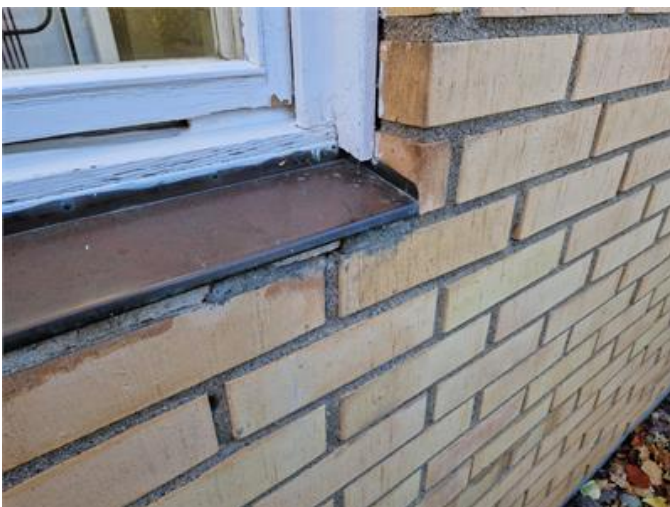
| Besiktningresultat | | | | | |
|---|---|---|---|---|---|
| Fönster och Dörrar | | | x | | - Behov av underhåll/åtgärder föreligger.<br>- Fönsterbleck har delvis för kort överhäng mot fasad. Se även bild sid 5. |

Fönster och Dörrar:  
Fönsterbleck har delvis för kort överhäng mot fasad

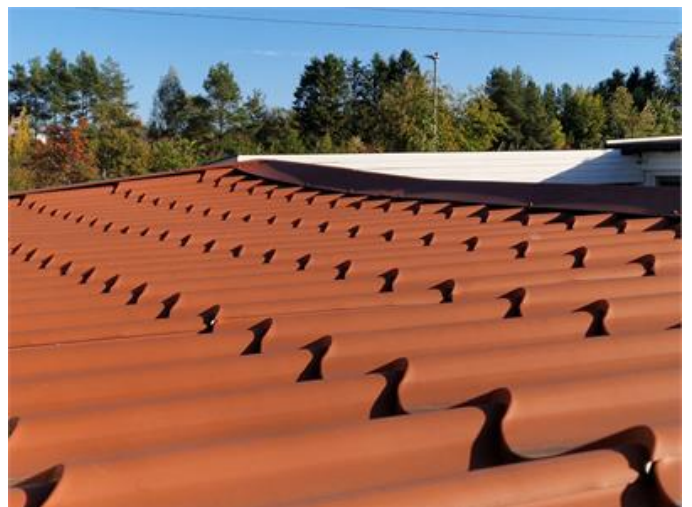
| Besiktningresultat | | | | | |
|---|---|---|---|---|---|
| <b>Garage</b> | | x | | | - Byggnad av enklare teknisk byggstandard.<br>- Behov av målning/underhåll föreligger.<br>- Taklutningen bedöms ej medge tegelimiterad plåt.<br>- Takplåten/taknocken delvis skev. Se även bild sid 5 |

Garage:  
Takplåten/taknocken delvis skev.
