# Besiktningsprotokoll

| Fastighetsbeteckning:<br>Romberga 18:7 | |
| Fastighetsadress:<br>Fagerskogsgatan 8 | |

| Besiktningsdatum:<br>2026-10-06 | Protokollnummer:<br>69984458 |

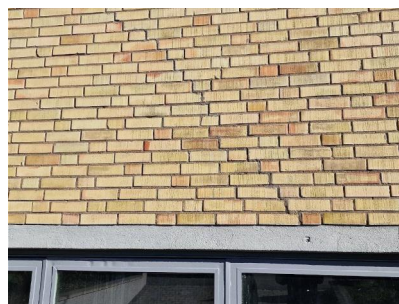
Lokalt äldre sättspricka

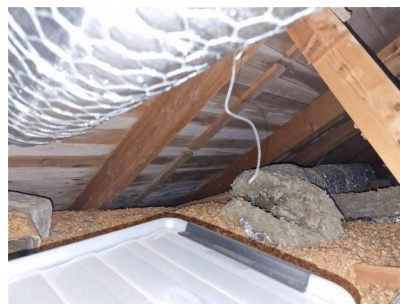
Vid kontroll av vinden uppmättes fuktvärden under kritisk fuktnivå för mikrobiell tillväxt och en normal lukt upplevdes.

Lokalt äldre missfärgning på vind.

Fuktkvoten i underlagstak/takbjälkar uppmättes vid besiktningstillfället till under 6 %.
