**Fastighetsuppgifter**

Diakonen 9

Tranbärsvägen 11

Byggnadsbeskrivning  
Enplanshus med källare i suterräng

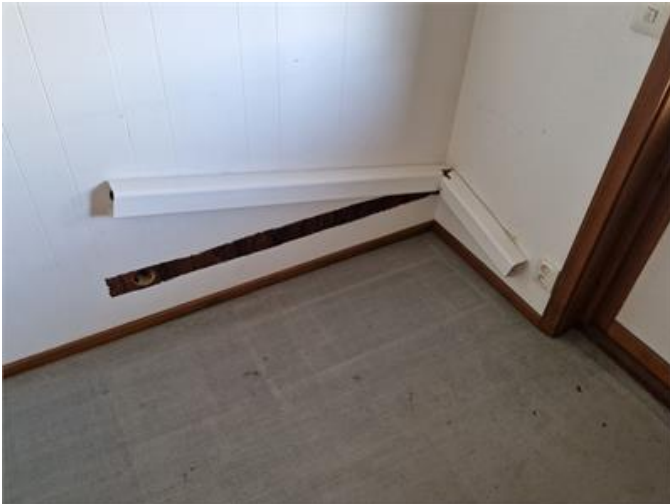
| Besiktningsresultat | | | | | |
|---|---|---|---|---|---|
| Sovrum 1 | | x | | | Installationer för luft/luftvärmepump förekommer. Se även bild sid 5. |

Sovrum 1:  
Installationer för luft/luftvärmepump förekommer

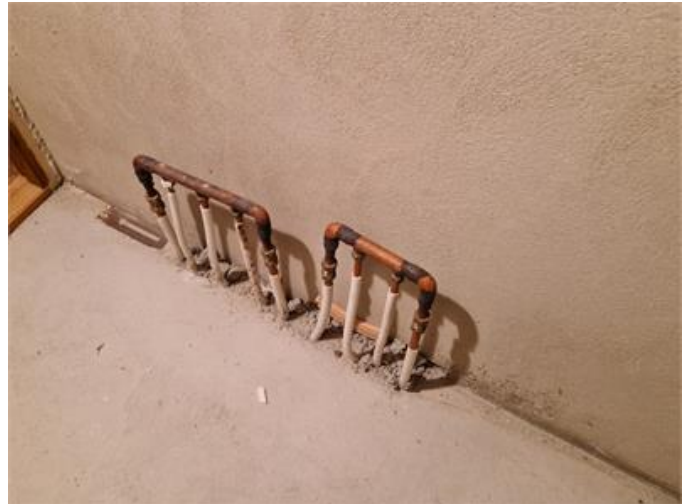
| Besiktningsresultat | | | | | |
|---|---|---|---|---|---|
| Förråd 2 | | x | | | Vatteninstallationer ej klamrade och ej skyddade, ökad risk för skador. Se även bild sid 5. |

Förråd 2:  
Vatteninstallationer ej klamrade och ej skyddade

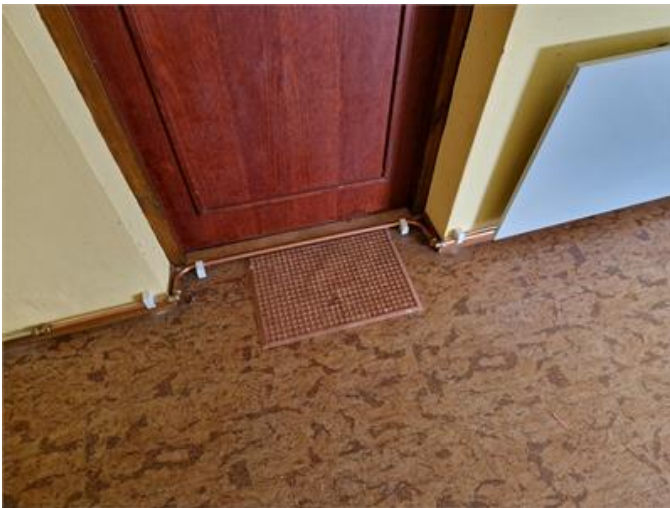
| Besiktningsresultat | | | | | |
|---|---|---|---|---|---|
| Groventré | | x | | | Olämplig rördraging, ökad risk för skador. Se även bild sid 5. |

Groventré:  
Olämplig rördragning

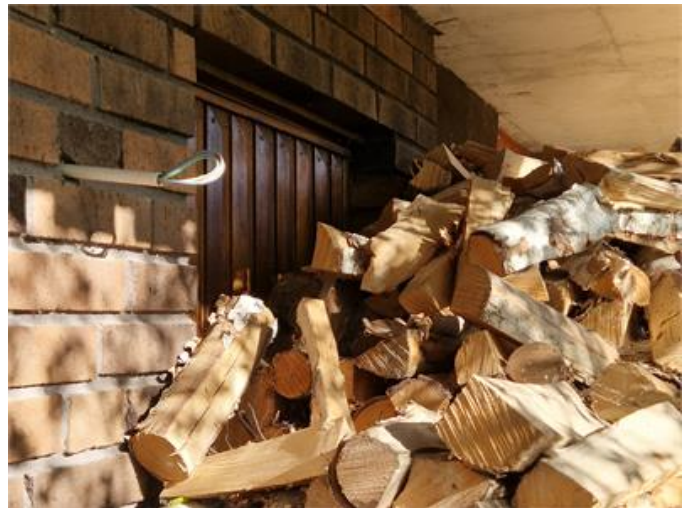
| Besiktningsresultat | | | | | |
|---|---|---|---|---|---|
| | | | | x | Dörr till groventré var ej möjlig att besikta på grund av vedstapel. Se även bild sid 5. |

Fönster och Dörrar:  
Dörr till groventré var ej möjlig att besikta

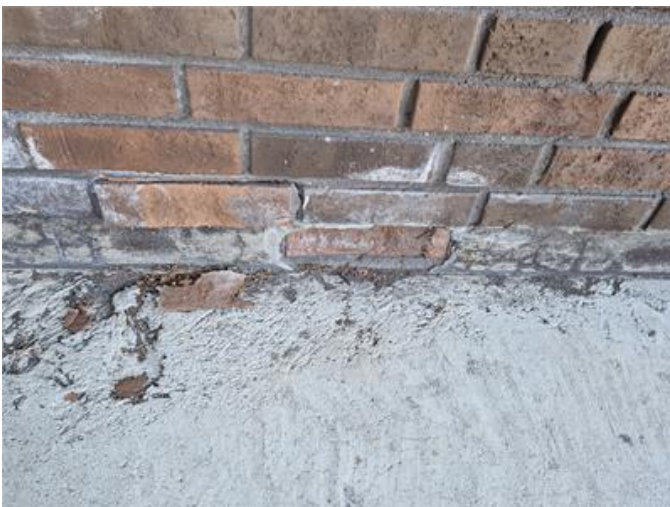
| Besiktningsresultat | | | | | |
|---|---|---|---|---|---|
| Fasad | | x | | | Trasigt/Vittrat tegel noterades lokalt. Se även bild sid 5. |

Fasad:  
Trasigt/Vittrat tegel noterades lokalt

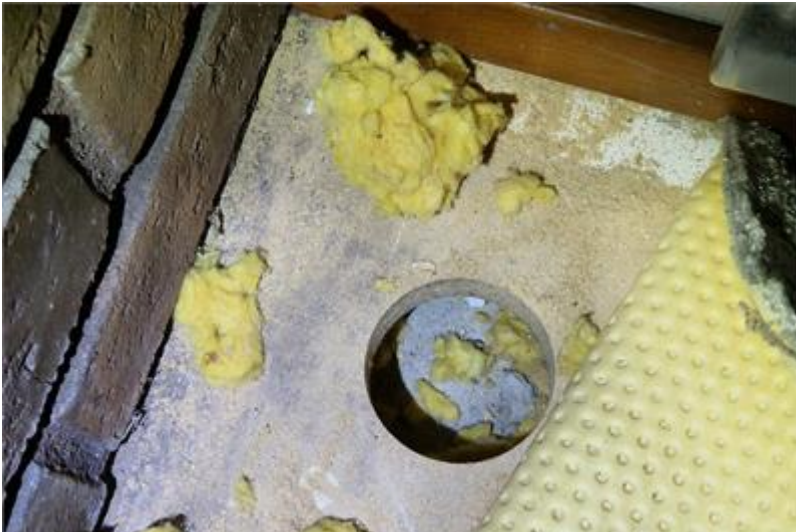
Det kritiska gränsvärdet för mikrobiell tillväxt brukar anges till ca 15-17% fuktkvot (FK).

FK i aktuell golvkonstruktion uppmättes till 11% i träreglar och ingen avvikande lukt upplevdes i provhl/konstruktion.
