**Fastighetsuppgifter**

Berwald 37

Valthornsgränd 15

## Bilaga 1 för kontroll av valda konstruktioner

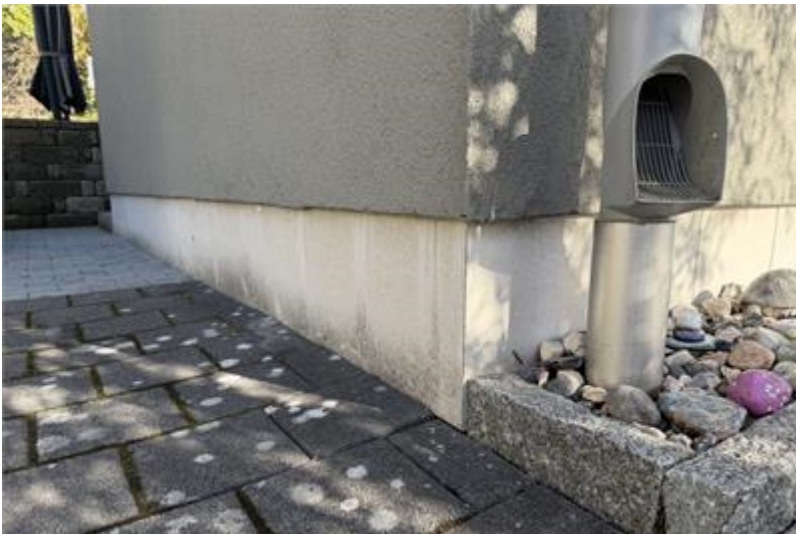
Husets grundkonstruktion består av betongplatta på mark med underliggande isolering samt vattenburen golvvärme, aktuell grundkonstruktion är idag ej någon uttalad riskkonstruktion och därför har ej riktad provhålstagning med efterföljande fuktkvotsmätningar utförts.

När underliggande termisk isolering finns skall betongplattan inte att utsättas av fuktpåverkan från angränsande mark.
