# Besiktningsprotokoll

Anticimex Försäkringsbesiktning i samarbete med Fastighetsbyrån

| Fastighetsadress:<br>Skedet 130 | |

| Besiktningsdatum:<br>2026-10-01 | Protokollnummer:<br>69969217 |

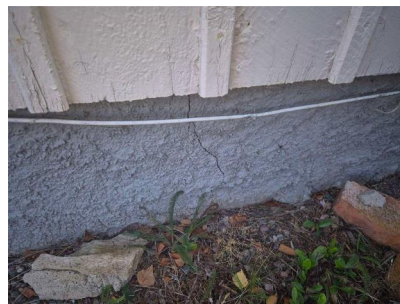
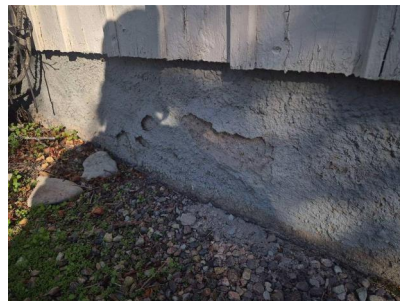
Sprickor finns i sockel enligt förväntan sett till husets ålder.

På vänstra gaveln förekommer också putssläpp.

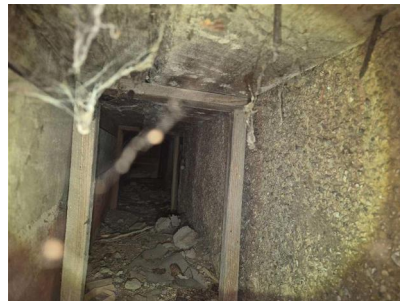
Torpargrunden har ej besiktigats då lucka till utrymmet saknas.

Mindre del kunde kontrolleras från gavel där ventil gick att ta bort. Här är det byggt som en kulvert en bit in.

Vid fuktkontroll av golvbjälklaget uppmättes en fuktkvot på 18%.

Risk för mikrobiell påväxt föreligger om fuktkvoten överstiger 17%.

Detta mätvärde är förväntat för denna konstruktion under tidig höst.

Vi rekommenderar en kompletterande besiktning när en inspektionslucka installeras.

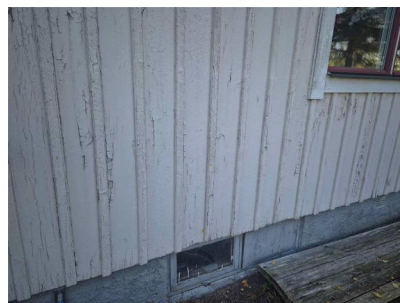
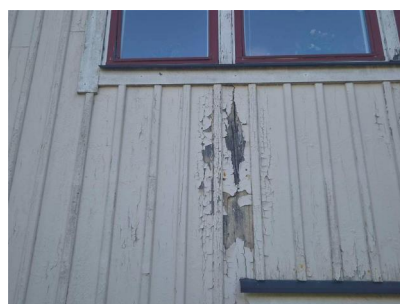
Enstaka panelbrädor har mindre rötskador.  
Fasadpanelen är i behov av målning/underhåll.

Fasadbeklädnad och träkonstruktioner där målningsbehov finns riskerar att få fukt- och rötskador på grund av sämre vattenavvisande förmåga. För att öka livslängden på fasadbeklädnaden rekommenderas målning och underhåll. I samband med ommålning rekommenderas att de rötskadade panelbrädorna byts ut.

Under frontespis mot baksidan finns större sprickor i fasadpanelen. Denna bräda rekommenderas att bytas, i samband med detta kontrolleras bakomvarande konstruktion.

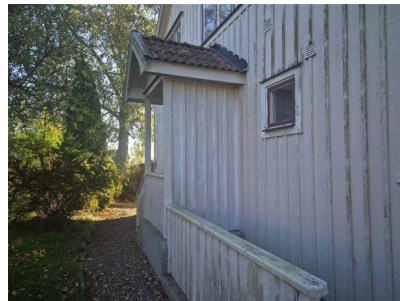
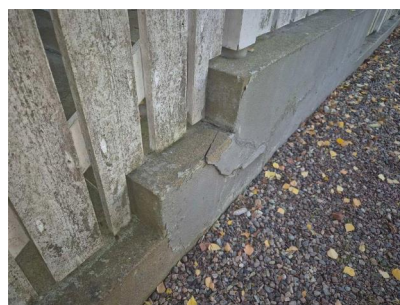
Putssläpp/spricka finns på betongtrappa. Rekommenderas kontakt med murare för åtgärd.

Hängrännor saknas.

Veranda och staket mot källartrappa är i behov av målning/underhåll.

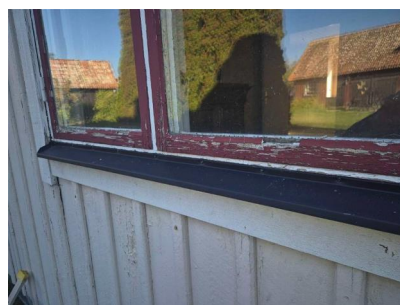
Isolerglas är äldre i sovrum på övre plan samt vid frontespis mot baksidan.

Befintliga fönster är äldre vilket betyder att tätningen mellan fönsterrutorna kan vara sämre. Detta kan leda till att missfärgning/imma kan uppstå mellan glasrutorna.

Flertalet fönster är i behov av målning/underhåll. Detta gäller även foder runt fönster, på frontespis mot baksidan är foder rötskadat.

Fönsterbågar och fönsterkarmar där målningsbehov finns riskerar att få fukt- och rötskador på grund av sämre vattenavvisande förmåga.

För att öka livslängden på fönster rekommenderas målning och underhåll.

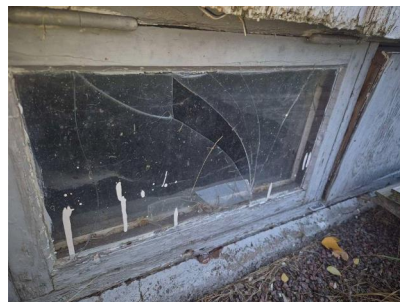
Ett källarfönster mot baksidan har trasigt fönsterglas.

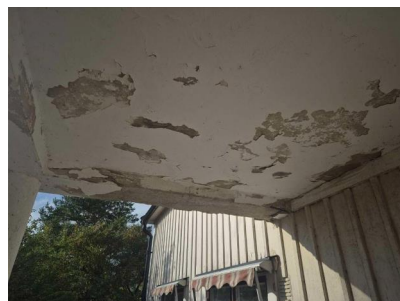
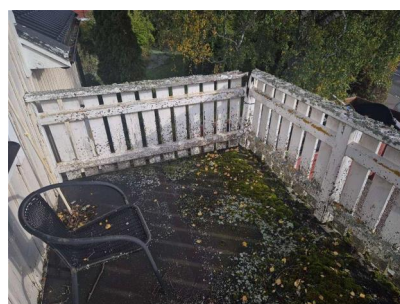
Balkongen är i behov av renovering. På undersidan förekommer färg- och putssläpp, och delar av armeringen är synligt rostangripna. Balkongräcket är för lågt enligt dagens krav och uppvisar rötskador. Jag rekommenderar att en fackman kontaktas för vidare bedömning och renovering av balkongen.

Balkongdörren är fuktpåverkad under fönsterpartiet. Dörren kärvar vid användning och är svår att stänga.

Jag rekommenderar att prioritera renovering av balkong samt att måla/underhålla fasaden.

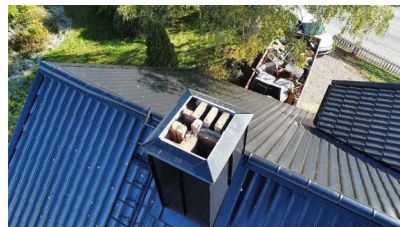
Skorstenen saknar väderskydd.

Väderskydd kan monteras för att skydda mot nederbörd som annars kan orsaka fuktskador och frostsprängning i skorstenen/ murstocken.

Vi rekommenderar att du kontaktar en plåtslagare för att ta reda på hur och om ett väderskydd ska monteras.

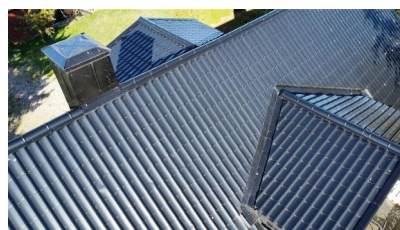
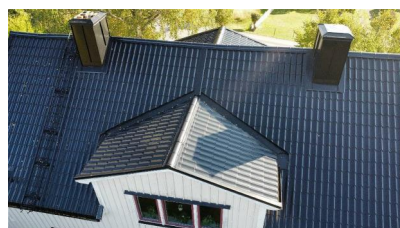
Inga brister noterades på yttertaket.

Då stegen som fanns på plats är för kort besiktades taket med drönare.

Inga brister noterades.

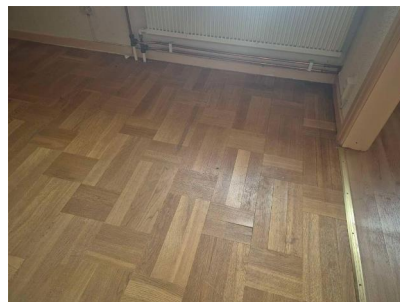
Mindre resningar finns i parkettgolv.

Ingen förhöjd indikation av fukt vid besiktningstillfället.

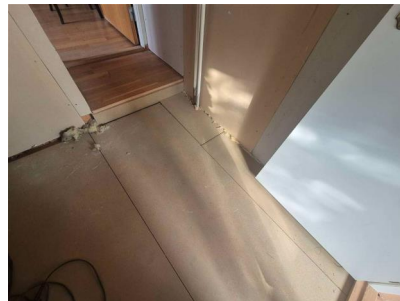
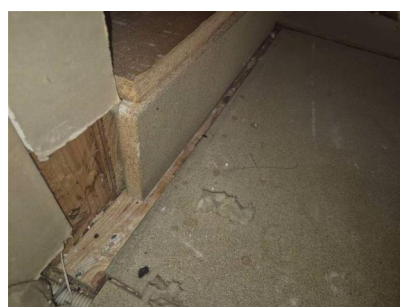
Utrymmet är inte färdigställt med ytskikt.

Svikt noterades i golvets spånskiva. Jag rekommenderar att golvkonstruktionen öppnas upp för kontroll av underliggande konstruktion.

Det noterades även att spånskivan avslutas innan golvregel, vilket är en bidragande orsak till svikten.

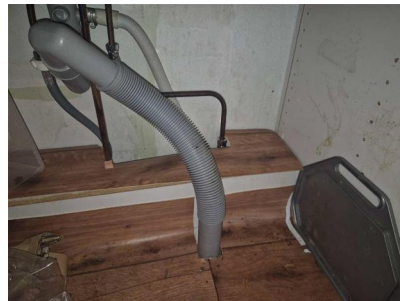
Fuktskydd är otätt i diskbänkskåp.

När fuktskydd inte är helt tätt är det svårt att upptäcka läckage från rörledningar. Vatten kan då tränga in i omkringliggande konstruktioner och orsaka fuktskador.

Avloppsslangen till diskmaskinen är inte förankrad enligt monteringsanvisning.

För att upptäcka eventuella läckage, täta i diskbänkbotten.

Ett vattenlarm kan med fördel installeras för att lättare upptäcka eventuella läckage.

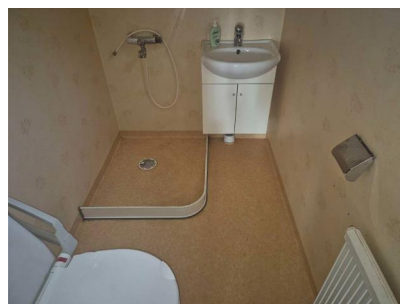
Våtutrymmet har äldre yt-/tätskikt.

Eftersom funktionen, som innebär att ytskiktet/tätskiktet ska vara vattentätt, kan vara nedsatt finns en ökad risk att vatten tränger igenom ytskiktet/tätskiktet med vattenskador i omkringliggande konstruktioner som följd.

- Avloppsrör under tvättställ är placerat för nära vägg.
- Rör genomföringar finns i golv till element.
- Äldre paxfläkt rekommenderas att bytas mot en modern, fuktstyrd paxfläkt.
- Golvfallet i duschen är bristfälligt utfört.

Fuktindikering i utrymmet gav inga förhöjda fuktindikationer.

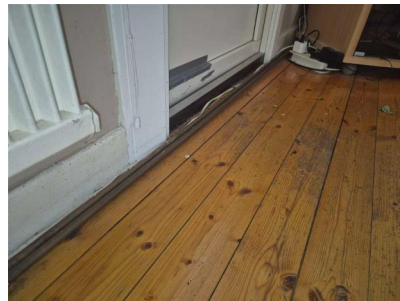
Vattenrör i golvet är bristfälligt förankrade. Då de även är placerade framför balkongdörr ökar risken att man går på rören. Detta skulle kunna resultera i läckage.

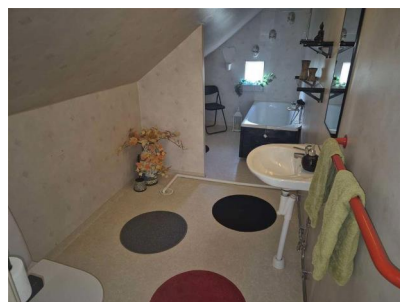
Rör genomföring finns i golv till element.

Rör genomföringar i golvet medför en ökad risk för att vatten tränger ner i omkringliggande konstruktioner och orsakar fuktskador. Vid uppbyggnaden av utrymmet var detta tillåtet och utförandet anses därför vara fackmässigt utfört. I dagens branschregler är detta inte längre tillåtet.

- Fönster vid badkar är olämpligt placerat. Rekommenderas att skyddas med draperi.
- Fallet mot golvbrunnen är bristfälligt utfört.
- Äldre paxfläkt är kopplad på strömbrytare. Rekommenderas att byta till en modern paxfläkt med konstant ström.

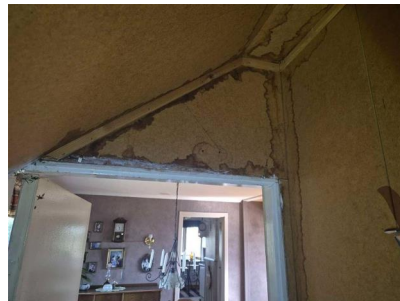
Tydliga rinningsmärken finns på masonitskivor.

Bedöms ha uppkommit före takbytet.

Ingen förhöjd indikation av fukt vid besiktning.

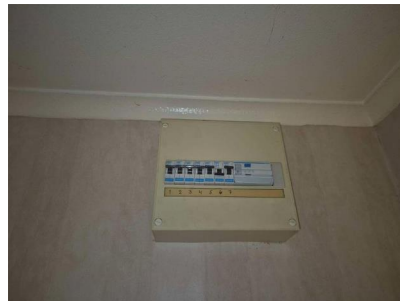
Jordfelsbrytare finns installerad vid elcentralen.

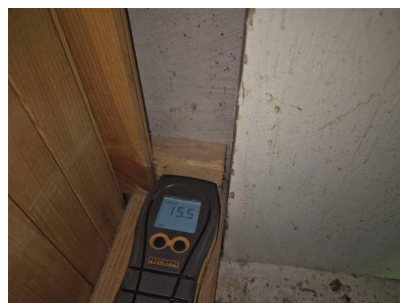
Trädetaljer i kontakt med betonggolvet och källarvägg.

Trädetaljer (trösklar, innerväggar, panelväggar i hall, mm) kan via kapillärkraft bli fuktiga vilket kan leda till fuktskador. Vid misstanke om detta bör dessa delar bytas ut.

Vid fuktkontroll av väggregel mot betong under trappa uppmättes en fuktkvot på 15%.

Risk för mikrobiell påväxt föreligger om fuktkvoten överstiger 17%.

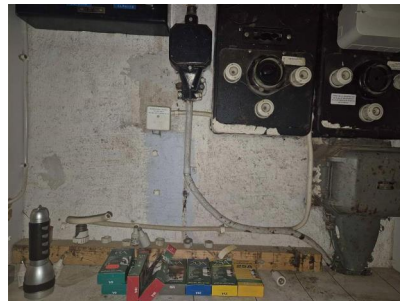
Jordfelsbrytare finns ej.

Det finns inget krav att hus byggda före år 2000 ska ha jordfelsbrytare. Jordfelsbrytaren minskar dock risken för personskador och brand orsakade av elanläggningen.

En kapad elkabel finns i skåpet, oklart om den är strömförande.

Kontakta en elektriker för kontroll och åtgärd.

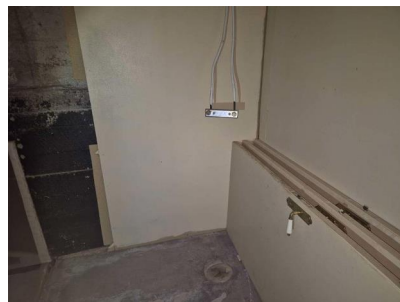
Utrymmet är försett med golvbrunn och framdragen vatteninstallation. Det finns dock inga tydliga indikationer på att utrymmet tidigare har använts som duschutrymme.

Om dusch avses installeras rekommenderar jag att erforderliga åtgärder utförs och att utrymmet renoveras enligt gällande branschregler för våtrum.

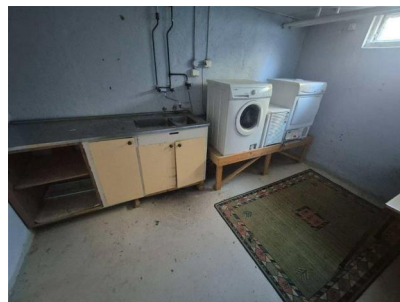
Vid stickprovskontroll av jordade eluttag noterades inga avvikelser.
