**Fastighetsuppgifter**

Olsby 1:47

Knarreviksvägen 110

## Bilaga 1 för kontroll av valda konstruktioner

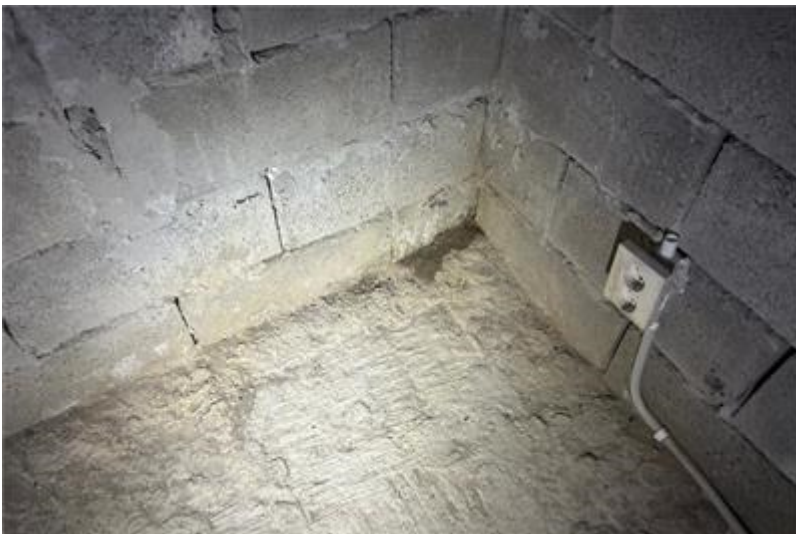
Byggnadsdel                      Källare  
Konstruktionsdel  
Konstruktionsuppbyggnad

I källaren förekommer inga organiska riskkonstruktioner på golv och väggar, därför har inga riktade provhåltagningar eller fuktkvotsmätningar utförts.

Det förekommer fuktgenomslag i golvväggvinklar, det noterades sprickor i källarväggar samt mikrobiell påväxt i innertak, en avvikande lukt upplevdes i källaren.

Då det noterades fuktgenomslag, sprickor, mikrobiell påväxt samt avvikande lukt rekommenderar vi att man kontakter en fackman för bedömning av orsak samt för erforderliga åtgärder avseende de fuktrelaterade bristerna.
