# Besiktningsprotokoll

Anticimex Överlåtelsebesiktning av småhus - nivå 1

| Viksgärdet 35 | | |

| 2026-09-25 | 69947695 |

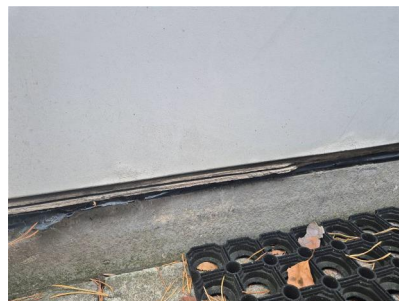
Tröskelbleck saknas under dörr.

Avsaknad av tröskelbleck medför att det finns risk för att vatten kan rinna in och orsaka fuktskador på tröskel och/eller i kringliggande vägg och bjälklag.

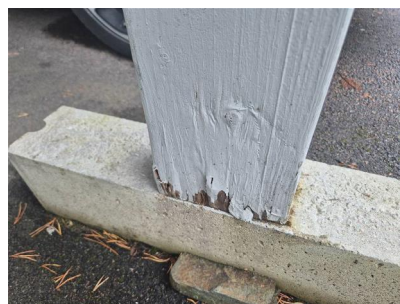
Rötskador i stolpar.  
REkomenderar att man byter dom.

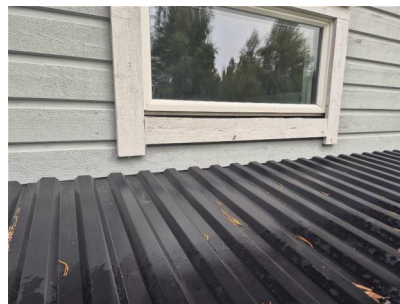
- Fönsterbleck saknas.  
- Stuprör är inte anslutet till markledning.

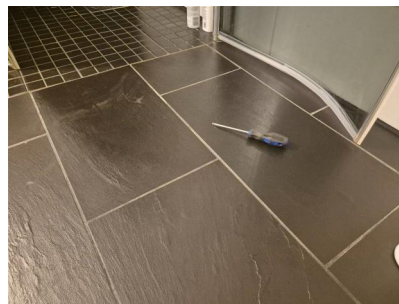
Klinker har släppt från underlaget ("Bom").

Felet som uppstått är att vidhäftningen mellan klinker och underlag har upphört. Sk "bom/ bomljud".

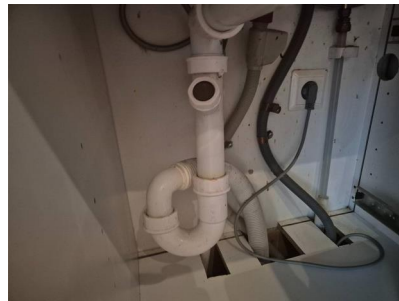
Fuktskydd saknas i diskbänksskåp.

Utan fuktskydd är det svårt att upptäcka läckage från rörledningar. Vatten kan då tränga in i omkringliggande konstruktioner och orsaka fuktskador.

För att upptäcka eventuella läckage, installera ett fuktskydd.
