# Besiktningsprotokoll

Anticimex Försäkringsbesiktning i samarbete med Fastighetsbyrån

| Fastighetsbeteckning:<br>Stenskar 5 | |
| Fastighetsadress:<br>Tomtevägen 5 | |

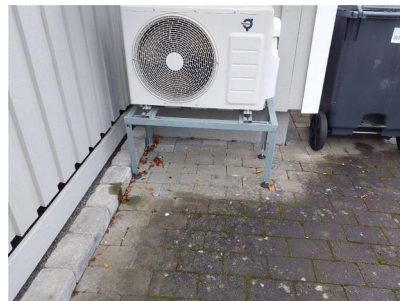
### Utvändigt / Sockel

Kondensvatten från luftvärmepumpens utedel leds inte bort från husgrunden.

Detta medför ökad risk för att vatten tränger in i anslutande konstruktioner, vilket i sin tur kan leda till fuktrelaterade skador. Observera att besiktning av byggnadens värmesystem eller värmepumpen inte har ingått i uppdraget.

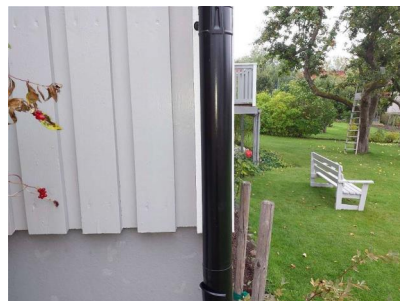
### Utvändigt / Hängrännor / Stuprör

Fals på stuprör vänd mot fasad.

Falsen på stuprören kan med fördel vändas ut från fasaden för att lättare se om röret blivit skadat efter vinterns påfrestningar samt för att undvika skador på fasad vid ett eventuellt läckage.

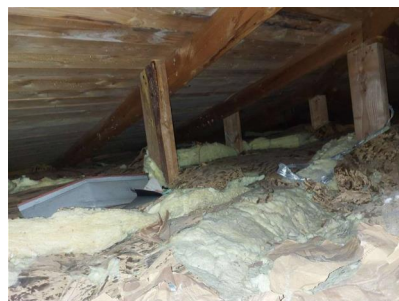
### Utvändigt / Vind

Mikrobiell påväxt finns på underlagstaket.

Detta kan vara ett tecken på att vinden tillförs fukt inifrån bostaden. Observera att besiktning av bostadens ventilationssystem inte har ingått i uppdraget.

För att komma tillrätta med detta kan fukttillförseln inifrån bostaden behöva minskas. Det kan göras genom att ventilationen i bostaden förbättras samt att eventuella otätheter i vindsbjälklaget (tak-/väggvinklar, taklucka med mera) tätas. Läs Anticimex faktablad om uppvärmda vindsutrymmen för tips och råd.

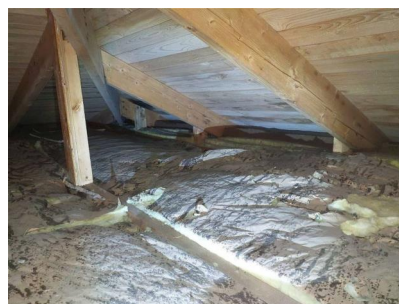
### Utvändigt / Vind tillbyggnad

Mikrobiell påväxt finns på underlagstaket.

Detta kan vara ett tecken på att vinden tillförs fukt inifrån bostaden. Observera att besiktning av bostadens ventilationssystem inte har ingått i uppdraget.

För att komma tillrätta med detta kan fukttillförseln inifrån bostaden behöva minskas. Det kan göras genom att ventilationen i bostaden förbättras samt att eventuella otätheter i vindsbjälklaget (tak-/väggvinklar, taklucka med mera) tätas. Läs Anticimex faktablad om uppvärmda vindsutrymmen för tips och råd.

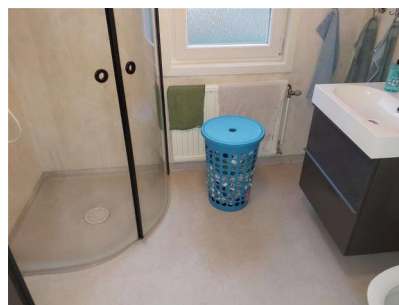
### Entréplan / Dusch/Toalett

Golvlutning.

Brister i golvet och/eller tätskiktets lutning medför risk för att vatten tränger in i omkringliggande konstruktioner/utrymmen vilket i sin tur orsakar fuktrelaterade skador. Det medför också ökad risk för att vatten blir stående i golvet lågpunkter, vilket kan orsaka missfärgningar på klinker/fogar samt att "unken" lukt uppstår.

Våtutrymmet har äldre yt-/tätskikt.

Eftersom funktionen, som innebär att ytskiktet/tätskiktet ska vara vattentätt, kan vara nedsatt finns en ökad risk att vatten tränger igenom ytskiktet/tätskiktet med vattenskador i omkringliggande konstruktioner som följd.

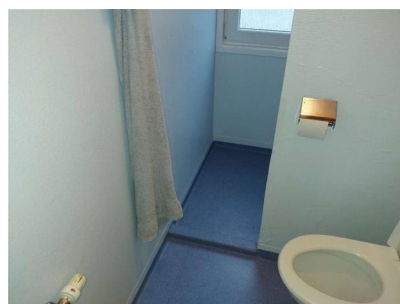
### Övre plan / Dusch/Toalett

Våtutrymmet har äldre yt-/tätskikt.

Utrymmet är äldre och har passerat tiden för sin tekniska livslängd.

Renovering av utrymmet rekommenderas. Kontakta en behörig våtrumsentreprenör för en renovering. I samband med renoveringen bör omkringliggande konstruktioner kontrolleras för att upptäcka eventuella följdskador.

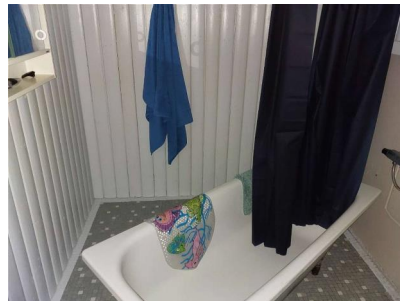
### Källarplan / Badrum/Wc

Våtutrymmet har äldre yt-/tätskikt.

Utrymmet är äldre och har passerat tiden för sin tekniska livslängd.

Renovering av utrymmet rekommenderas. Kontakta en behörig våtrumsentreprenör för en renovering. I samband med renoveringen bör omkringliggande konstruktioner kontrolleras för att upptäcka eventuella följdskador.
