# Besiktningsprotokoll

Anticimex Försäkringsbesiktning i samarbete med Fastighetsbyrån

| Fastighetsadress:<br>Risövägen 16 | |

| Besiktningsdatum:<br>2026-10-02 | Protokollnummer:<br>69972000 |

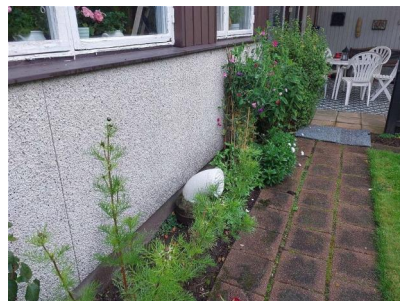
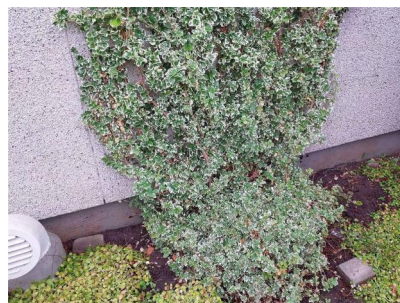
#### Utvändigt / Markförhållanden

Växter finns i anslutning till grundmur.

När det finns rabatter och växter nära grundmuren finns risk att fukt stannar kvar i väggarna. Detta kan i sin tur orsaka invändiga fuktskador. Växternas rötter kan också skada grundmuren och sätta dräneringsledningen ur funktion.

Området närmast huset rekommenderas att vara fritt från växtlighet.

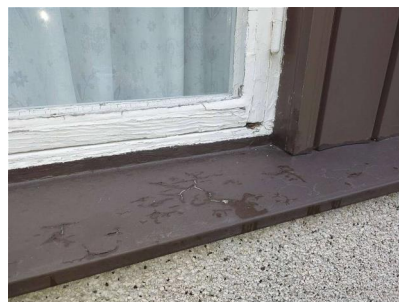
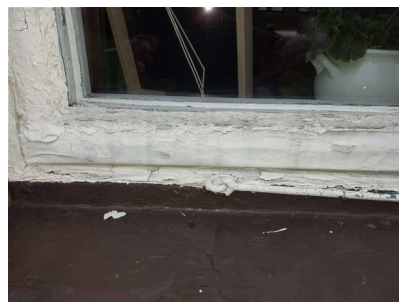
### Utvändigt / Fönster

Rötskador finns i fönster.

Rötskadorna kan bero på olika saker, exempelvis bristfälligt underhåll, bakfall på fönsterbleck, målning, skruvar och beslag etc.

Vi rekommenderar en fördjupad undersökning för att bedöma orsak och omfattning.

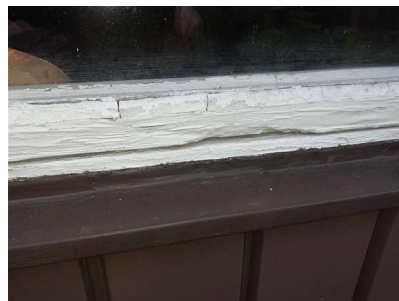
### Utvändigt / Garage utvändigt

Rötskador finns i fönster.

Rötskadorna kan bero på olika saker, exempelvis bristfälligt underhåll, bakfall på fönsterbleck, målning, skruvar och beslag etc.

Vi rekommenderar en fördjupad undersökning för att bedöma orsak och omfattning.

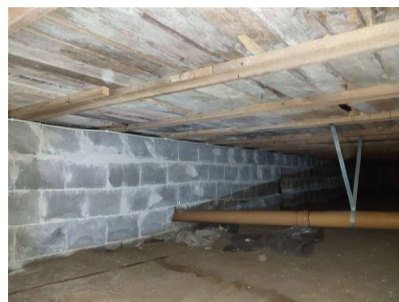
### Utvändigt / Krypgrund

Vid kontroll av konstruktion i krypgrund noterades fuktvärden över kritisk fuktnivå och det förekommer mikrobiell påväxt.

De höga fuktvärdena och den mikrobiella påväxten innebär att grundens klimat under delar av året är för fuktigt. Detta kan i förlängningen leda till rötskador i konstruktionen. För att undvika detta så måste krypgrundens klimat bli torrare.

Fuktkvoten uppmättes till mellan 21-22 %.

För att undvika detta så måste grundens klimat bli torrare. Läs Anticimex faktablad om uteluftsventilerade krypgrunder för tips och råd.

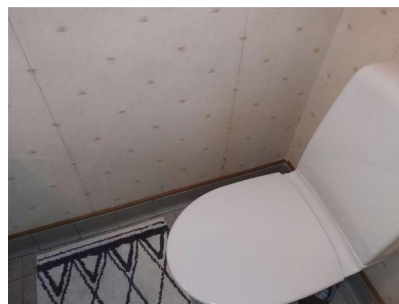
### Entréplan / Toalett

Våtutrymmet har äldre yt-/tätskikt.

Eftersom funktionen, som innebär att ytskiktet/tätskiktet ska vara vattentätt, kan vara nedsatt finns en ökad risk att vatten tränger igenom ytskiktet/tätskiktet med vattenskador i omkringliggande konstruktioner som följd.

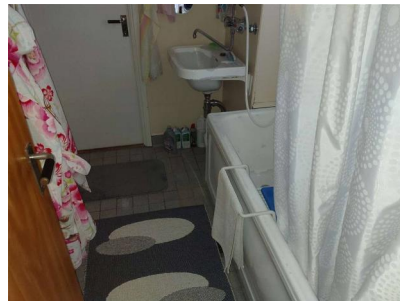
### Entréplan / Badrum/Wc/ tvättstuga

Våutrymmet har äldre yt-/tätskikt.

Utrymmet är äldre och har passerat tiden för sin tekniska livslängd.

Renovering av utrymmet rekommenderas. Kontakta en behörig våtrumsentreprenör för en renovering. I samband med renoveringen bör omkringliggande konstruktioner kontrolleras för att upptäcka eventuella följskador.
