# Besiktningsprotokoll

## Anticimex Överlåtelsebesiktning av småhus - nivå 2

| Fastighetsadress:<br>Vallgatan 13 | |

| Besiktningsdatum:<br>2026-09-09 | Protokollnummer:<br>69893609 |

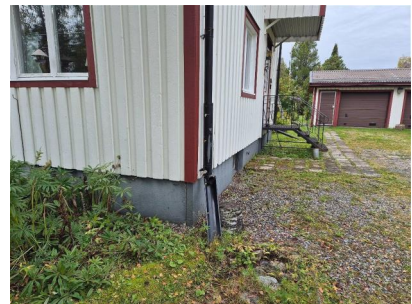
Marken lutar mot huset.

Detta innebär en ökad fuktbelastning mot grunden vilket i sin tur kan orsaka fuktskador i huset.

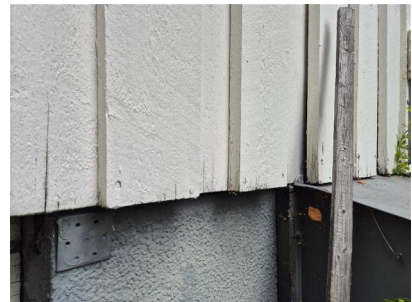
Delar av fasadpanelen är i behov av målning/underhåll.  
Sprickor och färgsläpp främst på ändträ.  
Mindre rötskador finns.

För att öka livslängden på fasadbeklädnaden rekommenderas målning och underhåll och byte av rötskadade delar.

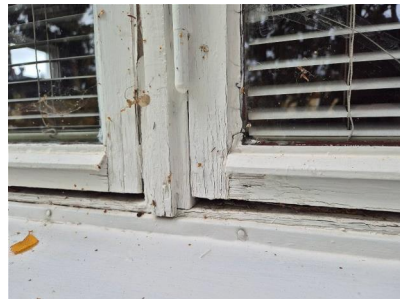
Fönster är i behov av målning/underhåll.  
Mindre rötskador finns.

För att öka livslängden på fönster rekommenderas målning och underhåll.

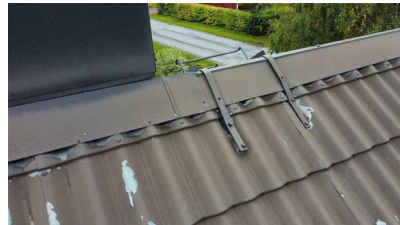
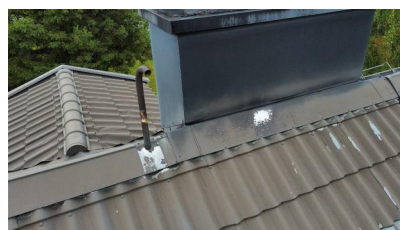
Yttertaket är äldre.  
Äldre infästning som delvis börjar släppa. Viss infästning är utbytt.  
Infästning till takstegen har släppt.

Takplåt, plåtdetaljer och underlagstak har enligt vår bedömning en begränsad livslängd. Eftersom husets taktäckning är äldre har det ett minskat motstånd mot vatteninträngning. Detta i sin tur kan leda till fuktskador på träläkt och vidare ner i underliggande konstruktioner.

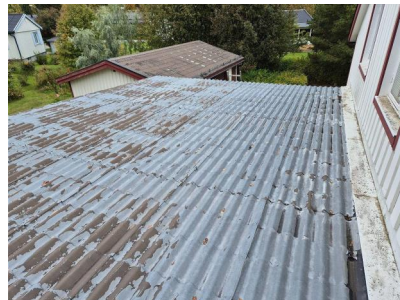
Låglutande tak har fel taktäckning.

Taktäckningen av plåt är inte anpassad till taklutningen. Risk finns för läckage med fuktskador som följd.

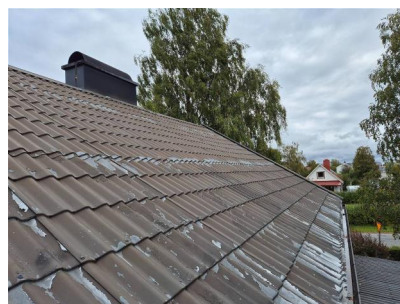
Svacka upplevs på yttertaket ovan sovrum 1.  
Se även invändigt sovrum .

Taket är kontrollerat från utbyggnadens tak samt med drönare.

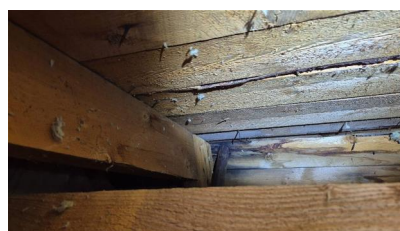
Vindsutrymmet är för trångt för att inspektera i sin helhet.  
Från luckan noteras fuktfläck runt rörgenomföring för expansionskärl.

En fuktfläck kan indikera ett pågående eller ett gammalt läckage.

Jag rekommenderar kontakt med byggtrepenör för kontroll och åtgärd.

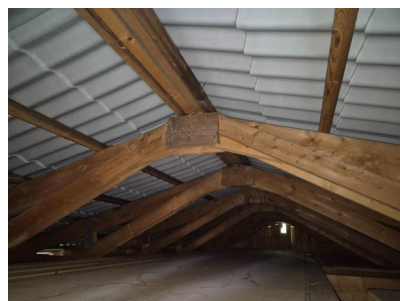
Underlagstak/kondensskydd saknas.  
Mindre fuktfläckar finns på landgång.

Kondensvatten kan droppa ned och absorberas i isoleringens översta skikt och torkar då oftast utan att det leder till någon skada. Eftersom ett kondensskydd även leder bort vatten från smärre läckage, vid spikhål, skarvar och dylikt, ställs större krav på yttertaketets täthet om kondensskydd saknas. När kondensskydd saknas finns en ökad risk för fuktskador i de omkringliggande konstruktionerna.

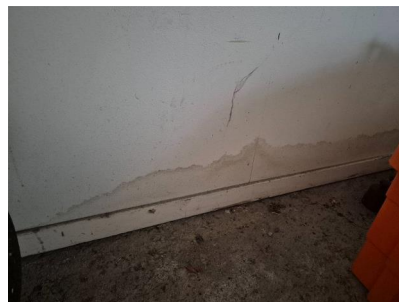
Fuktfäckar på nederkant på vägg.

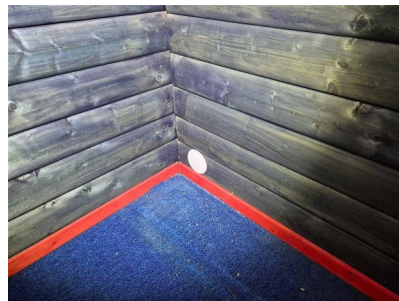
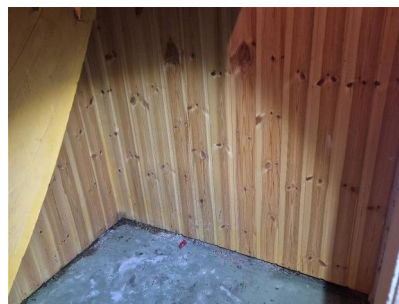
Vid kontroll av vägg konstruktion uppmättes fuktvärden över kritisk nivå för mikrobiell tillväxt och normal lukt upplevdes.

Källargrundmurar med påreglade isolerade ytterväggar.  
Fuktkvoten uppmättes till 14 %, den relativa fuktigheten uppmättes till 90% och en normal lukt kunde kännas i golv/vägg vinkel.

Kontroll utförd i sovrum intill gillestuga.  
Konstruktion beskriven: Grundmur, plasfolie, träregel, mineralull, träpanel.  
Mellan grundmur och plastfolie är det fritt vatten.

Vid kontroll i gamla källaren känns en mikrobiell doft vid inträde till källaren och fuktkvoten i träpanelen under trappa uppmättes till 17%.

Vid kontroll av golvkonstruktion i sovrum uppmättes en fuktkvot på 13% i träregel, den relativa fuktigheten uppmättes till 79% vid 13 grader och en normal doft upplevdes.  
Med tanke på den tillskjutande fuktigheten i vägg rekommenderas en fördjupad undersökning även av golvet för att bedöma orsak och omfattning.

Utvändigt fuktskydd är äldre.

Eftersom källarens utvändiga fuktskydd (dagvattenssystem, dräneringssystem samt källarytterväggarnas utvändiga fuktskydd) är äldre, så kan systemet ha nedsatt funktion. Se noteringar ovan.

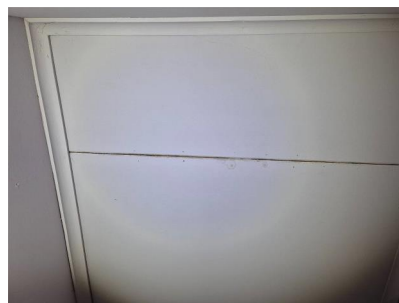
Fuktfleck i innertak.  
Torra fuktskador på golv i ovanliggande rum.

Jag rekommenderar kontakt med byggherren för kontroll och åtgärd.

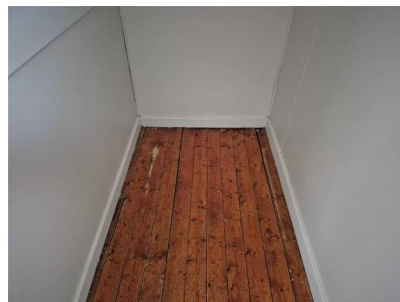
Fuktskador på golv.  
Se källarplan trappa.

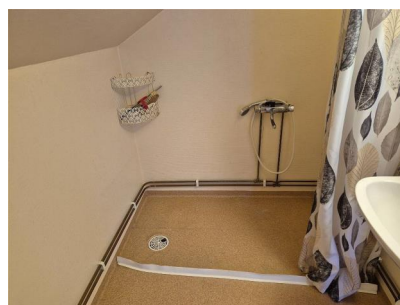
Våtutrymmet har äldre yt-/tätskikt.

Golvmattan har släppt runt golvbrunnen och klämring är lös.

Eftersom funktionen, som innebär att ytskiktet/tätskiktet ska vara vattentätt, kan vara nedsatt finns en ökad risk att vatten tränger igenom ytskiktet/tätskiktet med vattenskador i omkringliggande konstruktioner som följd.

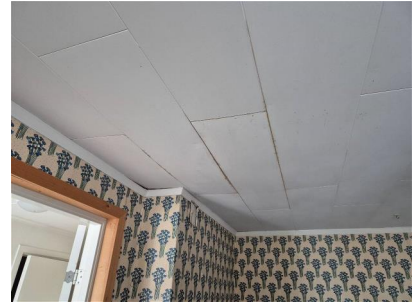
Taket har fuktskador.

Den synliga fuktfläcken tyder på att vatten har runnit in på grund av otätheter eller läckage från expansionskärl.

Vi rekommenderar kontakt med takläggare för kontroll och åtgärd.
