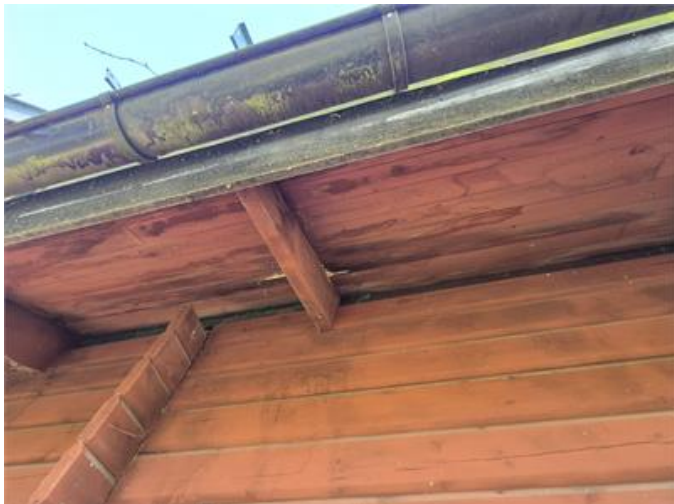
Missfärgning takfot.

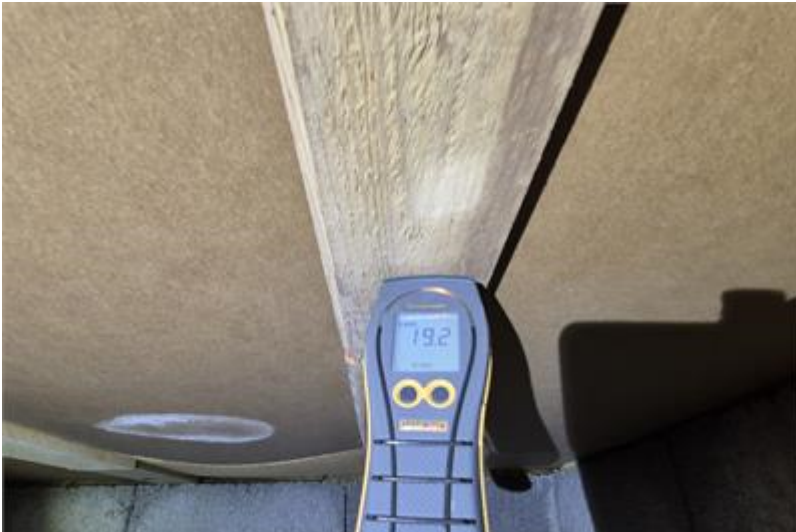
Det kritiska gränsvärdet för mikrobiell tillväxt brukar anges till ca 15-17% fuktkvot (FK).

FK uppmättes till 19%.

Notera att stickprovsmässig undersökning är utförd samt att mätvärden normalt sett kan variera över årstiderna. För att säkert fastställa konstruktionens kondition och fuktstatus måste en mer omfattande undersökning utföras.
