Torp 1:299

Strandvägen 15

| Besiktningsdatum | 2026-10-07 |
| Besiktningss företag | OBM Besiktning Väst AB |

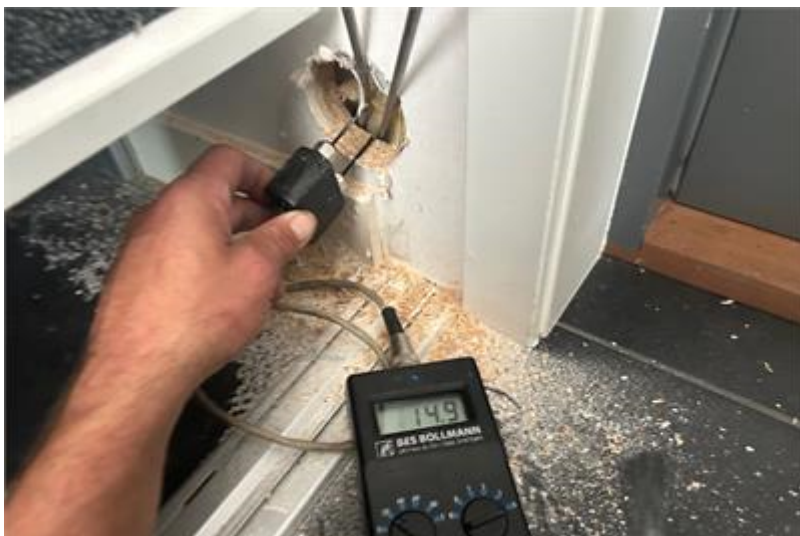
Samtliga provhåltagningar och stickprovskontroller och mätvärden kan variera med årstider mm, gränsen för mikrobiell tillväxt i trä går vid ca 17 % och för rötskador vid ca 28 % fuktkvot. Via ett befintligt doshål i tvättstugan uppmättes fuktkvoten i ytterväggssylen till ca 13 %.

Vidare togs ett provhål upp i ytterväggen i garderoben i entréhallen och i sylen uppmättes fuktkvoten till ca 15 %.
