# Besiktningsprotokoll

Anticimex Försäkringsbesiktning i samarbete med Fastighetsbyrån

| Fastighetsadress:<br>Ljömsebo Sjövägen 3 | |

| Besiktningsdatum:<br>2026-09-22 | Protokollnummer:<br>69949690 |

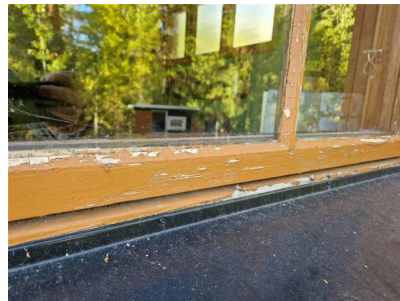
### Utvändigt / Fönster

Fönster är i behov av målning/underhåll.

Fönsterbågar och fönsterkarmar där målningsbehov finns riskerar att få fukt- och rötskador på grund av sämre vattenavvisande förmåga.

För att öka livslängden på fönster rekommenderas målning och underhåll.

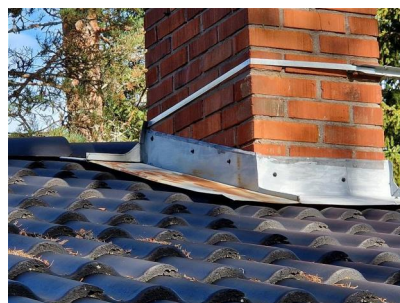
### Utvändigt / Tak

Mindre mosspåväxt noterades på takpannor och ytligt rostangrepp förekommer på plåtdetalj tillhörande skorsten.

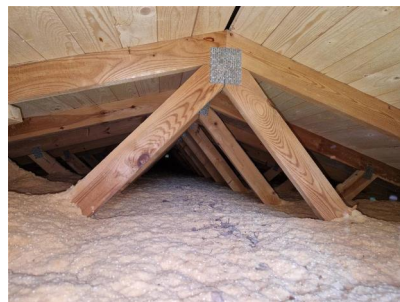
### Utvändigt / Vind

Vind var ej besiktningsbar i sin helhet pga landgångar saknas och utrymmet bedöms även vara något trångt.

Vind enbart besiktigad från lucka och där noterades inga avvikelser.

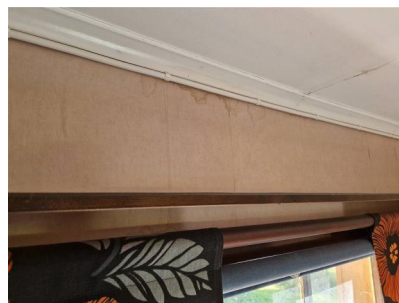
### Entréplan / Matplats

Äldre fuktfläck noterades på innervägg.

Ingen förhöjd fuktindikation uppmättes vid besiktningen.

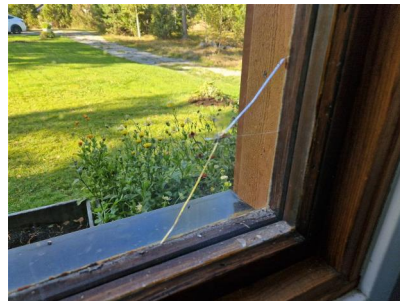
### Entréplan / Sovrum 1

Spricka förekommer i fönsterglas.

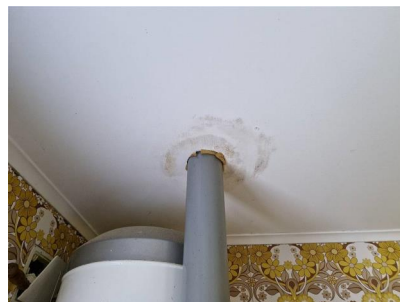
### Entréplan / Dusch/Toalett

Våtutrymmet har äldre yt-/tätskikt.

Äldre missfärgning noterades på innertak.

Eftersom funktionen, som innebär att ytskiktet/tätskiktet ska vara vattentätt, kan vara nedsatt finns en ökad risk att vatten tränger igenom ytskiktet/tätskiktet med vattenskador i omkringliggande konstruktioner som följd.

Fuktindikation utförd utan anmärkning.

Det som kan vara bra för nästa husägare att ha med i planerna är att duschrummet är i originalutförande och kommer behöva en renovering. Alternativt kan en duschkabin installeras som en tillfällig lösning fram tills renovering sker.

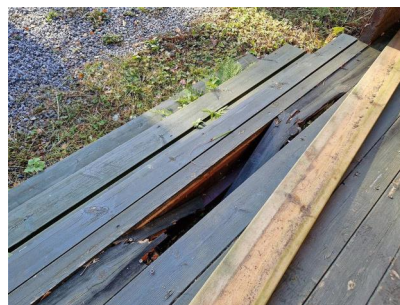
#### Utvändigt / Utvändigt

Fasadpanel och fönster är i begynnande behov av målning/underhåll.

Trallbräda på altan är sprucken lokalt. Detta ska dock åtgärdas innan överlåtelse sker enligt fastighetsägare.
