Skäran 6

Stallvägen 15

| Uppdragsnummer | G40927 |
| Besiktningsdatum | 2026-10-05 |

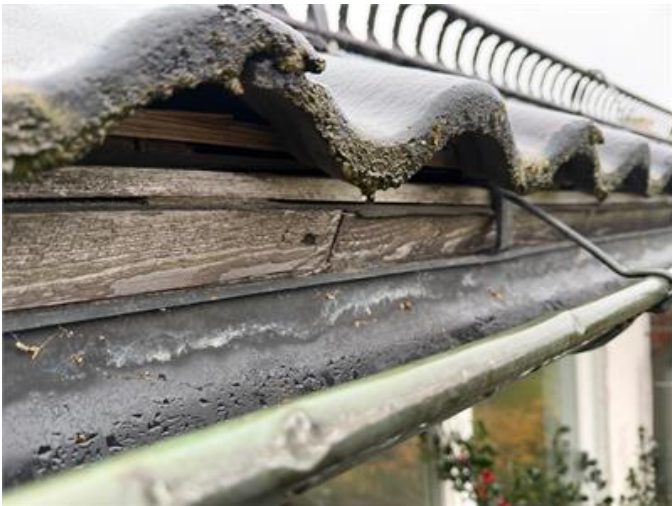
| Besiktningsresultat | | | | | |
|---|---|---|---|---|---|
| Tak | | X | | | Fotplåtar saknas på taket ovan hängrännor. Se bild.<br>Taket är besiktat från takstege samt stege lutad mot hängränna. |

Fotplåt saknas.

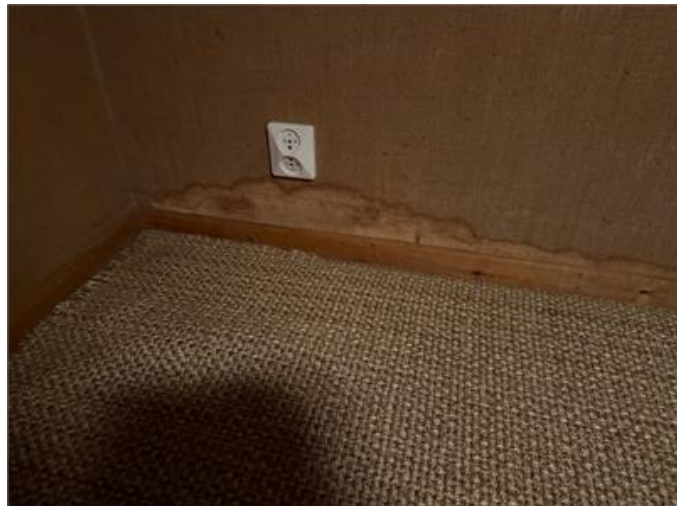
| Besiktningsresultat | | | | | |
|---|---|---|---|---|---|
| Gillestuga | | X | | | Fläckar förekommer på vägg, se kommentar och riskanalys. Se bild. |

Befintliga påreglade källarytterväggar i gillestugan samt bastu riskerar på grund av naturlig fuktpåverkan att drabbas av fuktskador. Detta i sin tur kan leda till mikrobiella skador (angrepp av mikroorganismer) som kan resultera i att mikrobiell lukt sprids till boendemiljön.

Fläckar som noterades i gillestugan ska vara åtgärdat med ny dränering vid just denna vägg.

Fläckar på vägg i gillestugan.

Vid framtida renoveringar rekommenderas att de organiska materialen/täta ytskikt byts ut och ersätts med fuktsäkra material så som exempelvis puts/färg till vägg som är avsedd för källare.

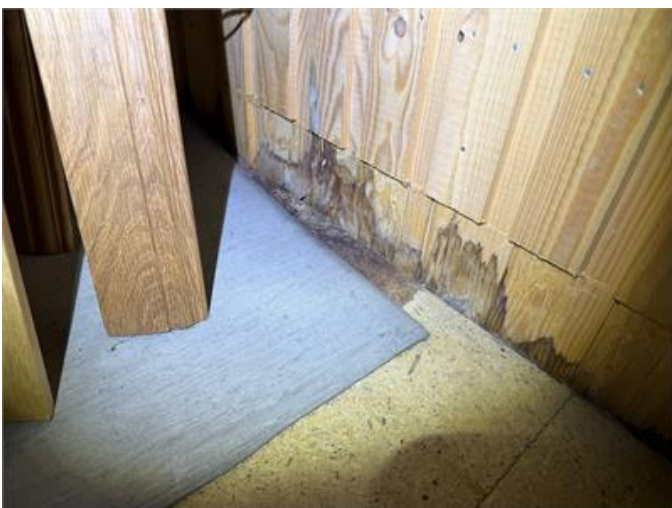
| Besiktningsresultat | | | | | |
|---|---|---|---|---|---|
| Bastu | | X | | | Fuktgenomslag förekommer på vägg från dusch som finns på andra sidan vägg. Se bild. |

Fuktgenomslag från dusch på andra sidan vägg.

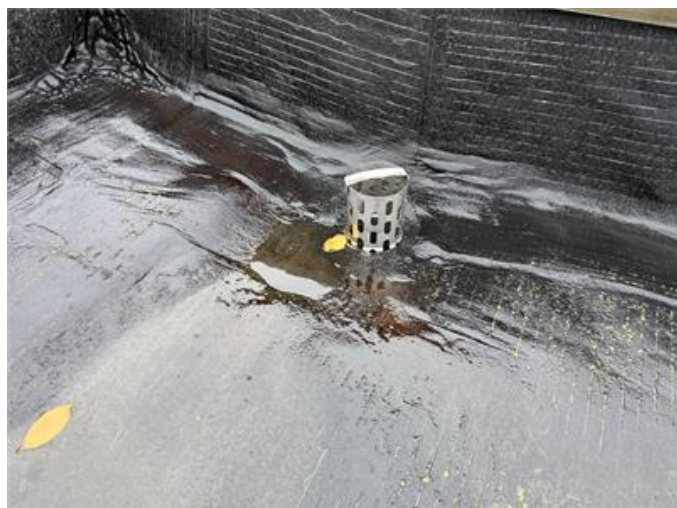
| Besiktningsresultat | | | | | |
|---|---|---|---|---|---|
| Takbrunn | | X | | | Takbrunn finns på garagetaket, vanliga orsaker till läckage är skarvar på stuprör och vid/runt takbrunn. Se bild. |

Takbrunn på garagetaket.

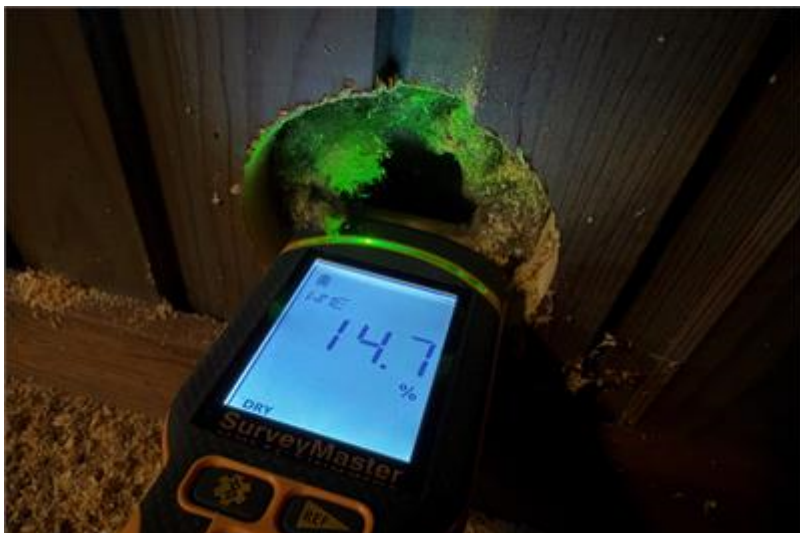
Vid kontroll av väggkonstruktion i gillestugan visade fuktkvot på ca 15%. Risk för mikrobiell tillväxt föreligger om fuktkvoten ligger runt 16-17% och däröver.

Vid framtida renovering bör man ta bort denna utreglade väggen.
