# Besiktningsprotokoll

Anticimex Försäkringsbesiktning i samarbete med Fastighetsbyrån

| Fastighetsadress:<br>Rippestorpsvägen 71 | |

| Besiktningsdatum:<br>2026-10-05 | Protokollnummer:<br>69979811 |

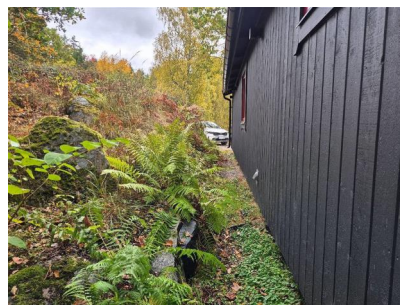
Marken lutar mot huset.

Detta innebär en ökad fuktbelastning mot källaren och plintgrunden vilket i sin tur kan orsaka fuktskador.

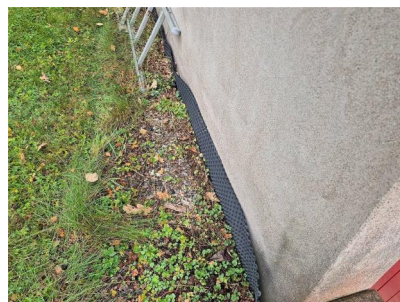
Utvändigt fuktskydd ligger oskyddat ovan mark.

Risk finns att det utvändiga fuktskyddet skadas och funktionen försämras.

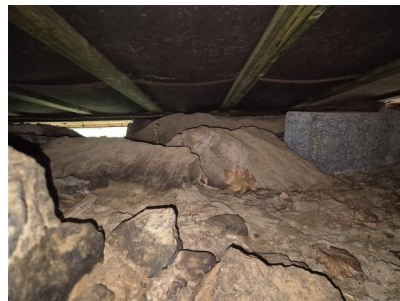
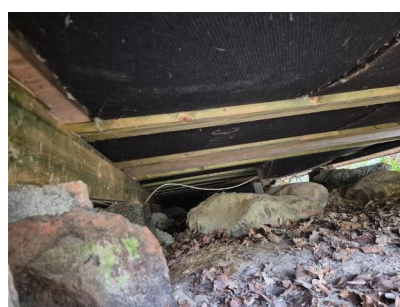
Plintgrund är en riskkonstruktion.

Uteluftsventilerade plintgrunder med bjälklag av organiskt material har ofta fuktskador på grund av naturlig fuktpåverkan. Detta kan resultera i mikrobiella skador (angrepp av mikroorganismer) och, i värsta fall, rötskador. Mikrobiell lukt kan då spridas till boendemiljön.

Vid kontroll av konstruktion i plintgrunden uppmättes fuktvärden något över kritisk fuktnivå för mikrobiell tillväxt.

Fukkvoten uppmättes till mellan 16 och 19 % i träreglar. Detta värde varierar dock under året beroende på årstid och utomhusklimat.

Risk för mikrobiell tillväxt föreligger om fuktkvoten överstiger 17 %.

- Träskyddsbehandlat virke finns i plintgrunden.
- Vissa typer av träskyddsbehandlat virke riskerar om det utsätts för fukt avge en kemisk lukt.
- Täckpapp mellan plintar och träkonstruktioner finns inte.
- Ingjutna trädetaljer förekommer.
- Äldre och utbytta blindbottenskvivor förekommer ställvis.
- Markplast finns inte.

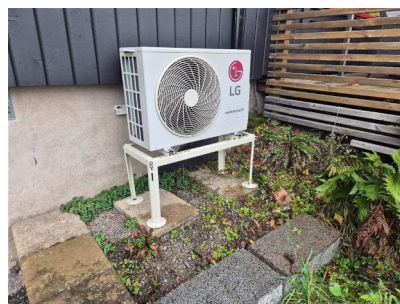
Kondensvatten från luftvärmepumpens utedel leds inte bort från husgrunden.

Detta medför ökad risk för att vatten tränger in i anslutande konstruktioner, vilket i sin tur kan leda till fuktrelaterade skador. Observera att besiktning av byggnadens värmesystem eller värmepumpen inte har ingått i uppdraget.

Spricka/or noterades i sockeln.

Bedöms inte ha lett till några bakomliggande skador.

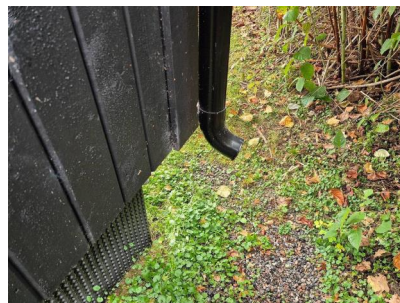
Stuprör avslutas nära husliv.

Stuprör som avslutas intill husliv (ovan mark) kan medföra en ökad fuktbelastning på grundmur/sockel med fuktrelaterade skador som följd.

Rekommenderar att leda regnvatten längre ut från huset.

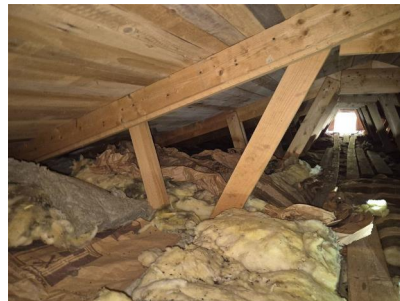
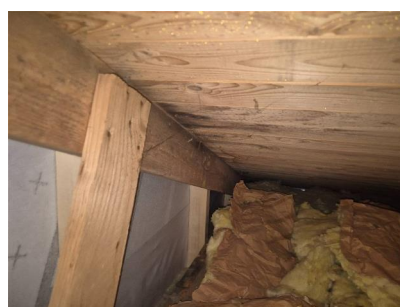
Vid kontroll av vinden uppmättes fuktvärden under kritisk fuktnivå för mikrobiell tillväxt.

Fuktkvoten i underlagstak/takbjälkar uppmättes vid besiktningstillfället till ca 10 %.

- Mindre mikrobiell påväxt finns på underlagstaket.
- Rekommenderar i första hand årliga egenkontroller.
- I mindre omfattning finns rinnmärken på takstolar.
- Dessa bedöms vara äldre och har inte lett till några bakomliggande skador.

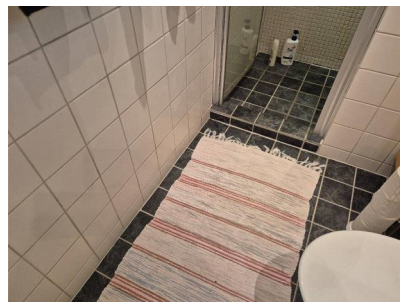
Fogmassa i duschzonen mellan vägg/golv och klinkerram är i sämre skick.

Golvlutning mot golvbrunnar är ställvis bristfälligt utfört.

Normala fuktvärden på mätbara ytor indikerades mot klinker/kakel.

En viss fukt tränger alltid in bakom kakel/klinker via fogarna, detta är helt normalt och innebär inte att tätskiktet/ våtrumsisoleringen under kaklet/klinkern är bristfälligt eller ur funktion.
