**Fastighetsuppgifter**

Älvåker 1:115

Västra Gärdesgatan 14

## **Bilaga till besiktningsprotokoll med förklaringar till bedömningssätt vid överlåtelsebesiktning**

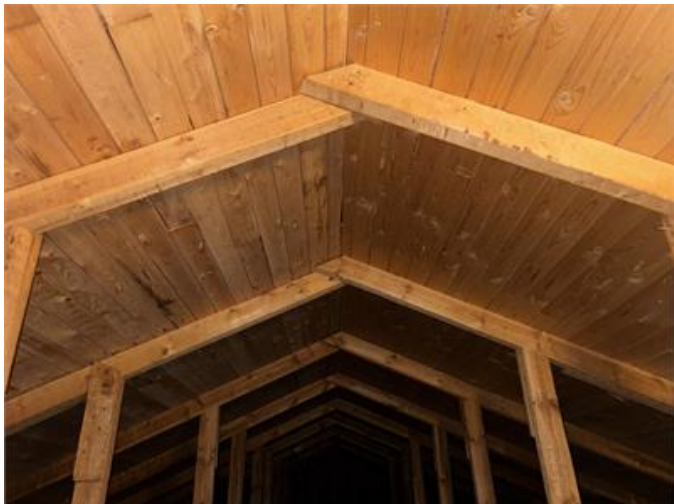
Nockvind

| Besiktningsresultat | | | | | |
|---|---|---|---|---|---|
| Nocvkind | | X | | | Vinden besiktigad från landgången. |

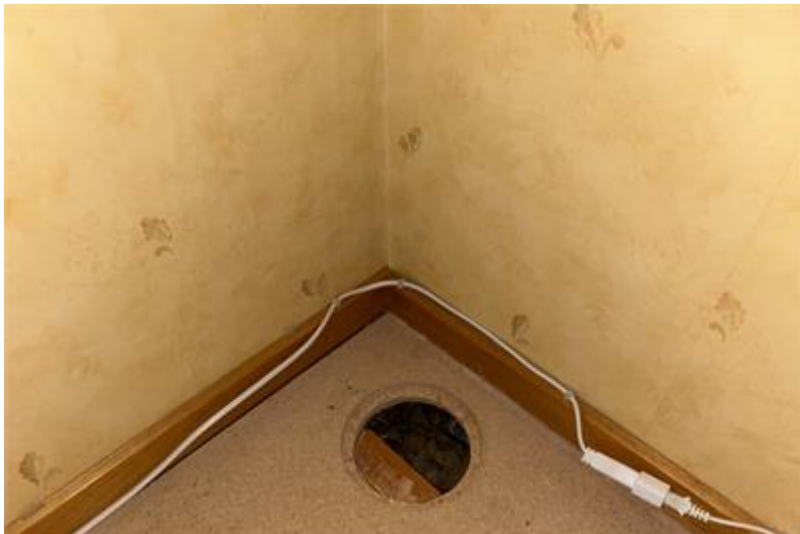
| Byggnadsdel | Uppreglat golv i Sovrum 1 |

Fuktkvoten i träregel uppmättes till 11% FK.

Det kritiska gränsvärdet för mikrobiell tillväxt brukar anges till ca 17% fuktkvot (FK).

Uppmätt värde ligger under gränsvärdet för mikrobiell påväxt.

Det förekommer uppreglade golv på betongplatta, vilket betecknas som en riskkonstruktion med avseende på fukt- och mikrobiella skador. För att säkert fastställa golvkonstruktionernas kondition och utförande krävs alltid en fortsatt teknisk undersökning. Se även info på protokollets näst sista sida Pos. 9.

För att säkert fastställa konstruktionens kondition och fuktstatus måste en mer omfattande undersökning utföras.
