# Besiktningsprotokoll

Anticimex Överlåtelsebesiktning av småhus - nivå 2

| Skatan 3 | |
| Sankta gertruds väg 31 | |

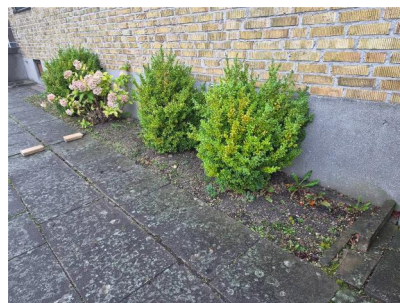
-Mindre mängd växter finns i anslutning till byggnaden.

När det finns rabatter och växter nära byggnaden finns risk att fukt stannar kvar i väggarna. Detta kan i sin tur orsaka invändiga fuktskador. Växternas rötter kan också skada grundmuren och sätta dräneringsledningen ur funktion. Området närmast huset rekommenderas att alltid hållas fritt från växtlighet samt ha en lutning från byggnaden för att minska fuktbelastningen på grund och vägg.

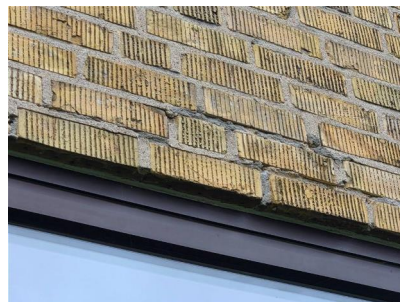
-Sprickor finns i tegelfasaden, framför allt över fönster.

Sprickor i fogar över fönster orsakas ofta av att armering rostar och utvidgas kraftigt vilket gör att fogen släpper/trycks ut samt att det blir sprickbildning i tegelfasaden.

Vi rekommenderar att en murare kontaktas för en fördjupad undersökning för att bedöma orsak och omfattning samt lämplig åtgärd.

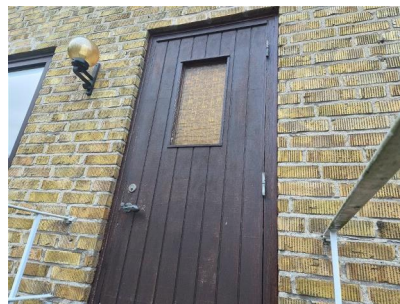
-Entrédörr mot baksidan är i behov av målning/underhåll.

Dörrar där målningsbehov finns riskerar att få fukt- och rötskador på grund av sämre vattenavvisande förmåga.

För att öka livslängden rekommenderas målning och underhåll.

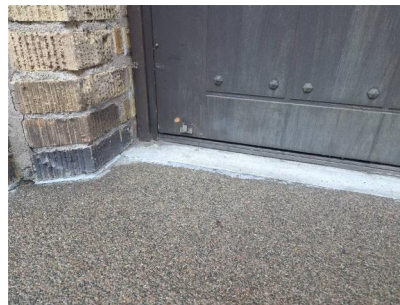
-Tröskelbleck saknas under entrédörrar.

Avsaknad av tröskelbleck medför att det finns risk för att vatten kan rinna in och orsaka fuktskador på tröskel och/eller i kringliggande vägg och bjälklag.

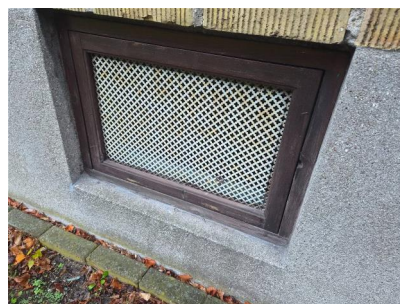
-Källarfönster är i behov av målning/underhåll.

Fönsterbågar och fönsterkarmar där målningsbehov finns riskerar att få fukt- och rötskador på grund av sämre vattenavvisande förmåga. För att öka livslängden rekommenderas målning och underhåll.

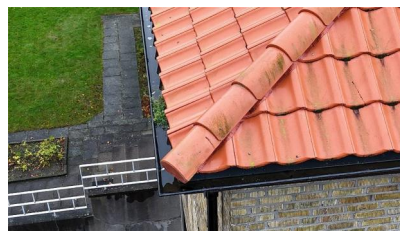
-Hängrännor är skräpfyllda vid omvikningskupa.

När hängrännor är fulla med skräp finns risk för en ökad fuktbelastning på fasad och sockel då vatten kan svämma över.  
För att förhindra översvämning rekommenderas rensning av hängrännor.

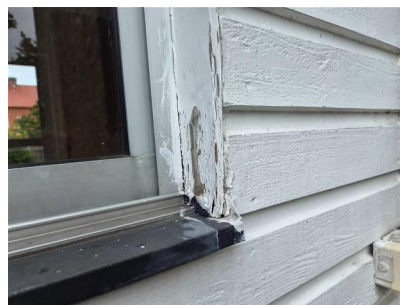
-Fasadpanelen är i behov av målning/underhåll och det förekommer mindre rötskador.

Träkonstruktioner där målningsbehov finns riskerar att få ökade fukt- och rötskador på grund av sämre vattenavvisande förmåga. För att öka livslängden på fasadbeklädnaden rekommenderas målning/underhåll samt att man i samband med detta byter de rötskadade partierna.

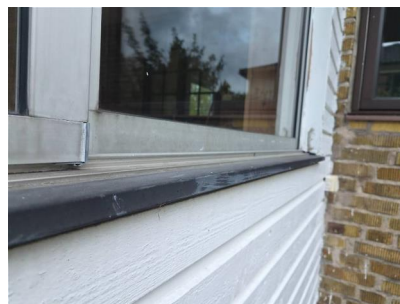
-Fönsterbleck lutar fel.

Eftersom fönsterblecken lutar åt fel håll finns risk att vatten rinner in i väggen vilket i sin tur kan leda till fuktskador i väggkonstruktionen.

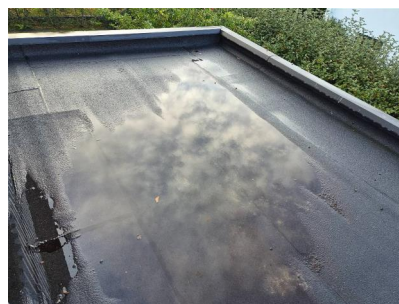
-Det platta taket har lågpunkter.

När det finns lågpunkter på ett platt tak blir vatten stående vilket ökar risken för läckage och fuktskador i underliggande konstruktioner.

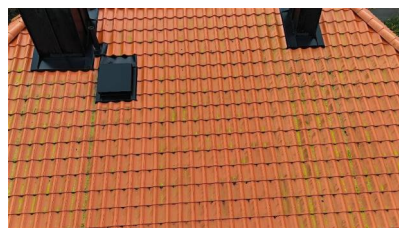
-Mindre mängd mosspåväxt finns på taket. I dagsläget bedöms det inte utgöra någon risk för skador.

Mossa som tillåts växa på taket kan leda till att taktäckningen får frysskador och ett minskat motstånd mot vatteninträngning, vilket i sin tur kan leda till fuktskador på den underliggande takkonstruktionen. Det rekommenderas att mossan tas bort, dock ej med högtryckstvätt. För att öka livslängden och hålla mossan borta kan man i förebyggande syfte tvätta med mosshämmande medel.

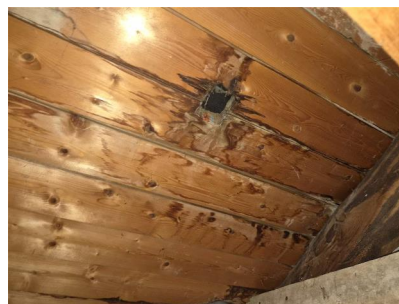
-Underlagstaket har äldre fuktfläckar vid skorstenar och gamla genomföringar.

Noterade fuktfläckar uppstod innan takomläggningen, vid fuktmätningar i fläckarna uppmättes torra värden.

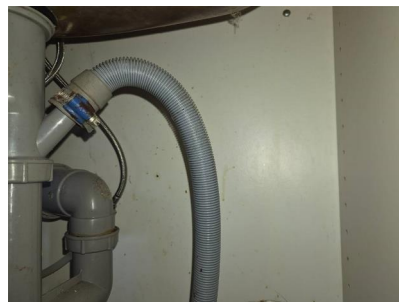
-Upphångningsbygel saknas på avloppslang från diskmaskinen.

När upphångningsbygel saknas ökar risken för brott på slangen med läckage som möjlig följd. För att hindra brott på avloppsslang rekommenderas komplettering av upphångningsbygel.

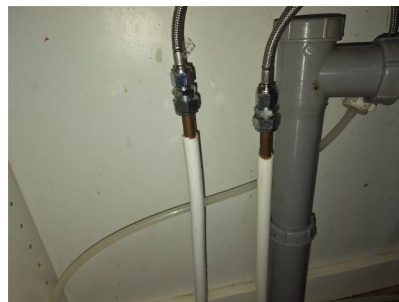
-Vattenrör i vaskskåp är inte fixerade.

När vattenrör inte är fixerade kan kopplingarna lossna pga vibrationer med läckage som följd.

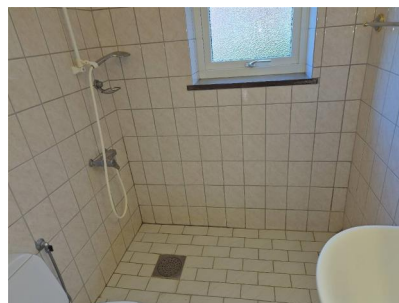
-Duschen är placerad nära ett fönster.

Duschens placering i våutrymmet utgör en risk för fuktskador i fönster- och väggkonstruktionen.  
För att minska risken för fuktskador på fönster och väggkonstruktion rekommenderas att man skyddar fönstret mot vattenbegjutning.

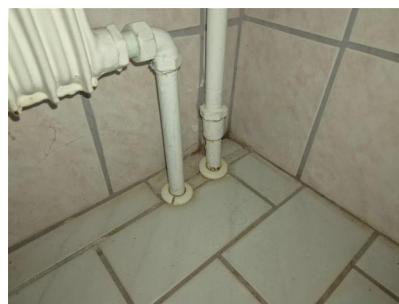
-Rör genomföringar finns i golv.

Rör genomföringar i golvet medför en ökad risk för att vatten tränger ner i omkringliggande konstruktioner och orsakar fuktskador.

Vid uppbyggnaden av utrymmet var detta tillåtet och utförandet anses därför vara fackmässigt utfört. I dagens branschregler är detta inte längre tillåtet.

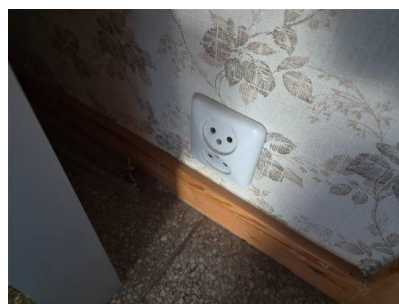
-Ojordade uttag finns i rum med klinkergolv.

När man har ojordade eluttag i rum med klinker finns det en ökad risk för personskador.

Kontakta en elektriker för kontroll och åtgärd.

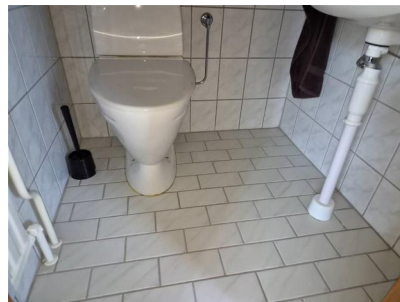
-Golvet i utrymmet är inte fuktsäkrat mot väggar och tröskel.

Utrymmet är gjort innan branschreglerna gällande tätskikt på golv ändrades till att omfatta även toaletter.

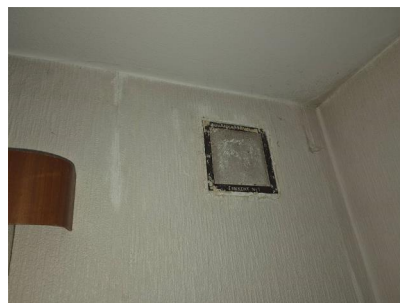
-Tilluftsventil är igensatt.

När friskluftsventiler är igensatta, försämras möjligheten för ventilationssystemet att fungera vilket kan påverka husets inomhusmiljö och konstruktion.

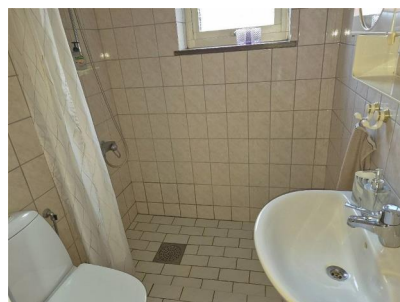
-Duschen är placerad nära ett fönster.

Duschens placering i våtrummet utgör en risk för fuktskador i fönster- och väggkonstruktionen.

För att minska risken för fuktskador på fönster och väggkonstruktion rekommenderas att man skyddar fönstret mot vattenbegjutning.

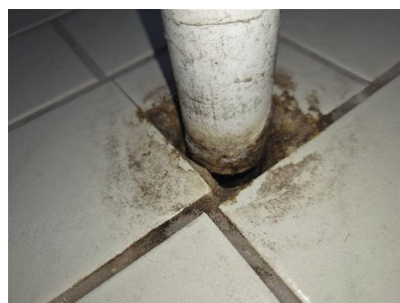
-Rörstos för vaskavlopp ligger under golvnivå.

Det finns risk att tätskiktet inte har kunnat anslutas på ett korrekt sätt, vilket kan leda till otätheter där vatten kan tränga ner i omkringliggande konstruktioner med fuktskador som följd.

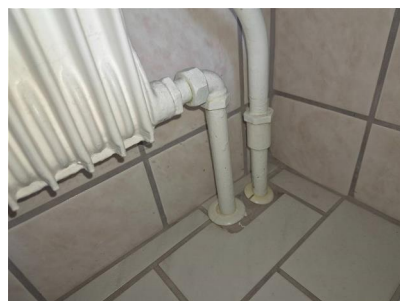
-Rör genomföringar finns i golv.

Rör genomföringar i golvet medför en ökad risk för att vatten tränger ner i omkringliggande konstruktioner och orsakar fuktskador.

Vid uppbyggnaden av utrymmet var detta tillåtet och utförandet anses därför vara fackmässigt utfört. I dagens branschregler är detta inte längre tillåtet.

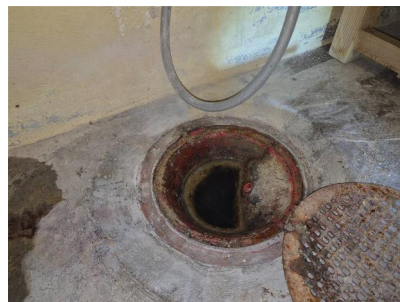
-Golvbrunnen som är äldre och gjord av gjutjärn är rostangripen.

Det finns risk att golvbrunnen rostar sönder med läckage och fuktskador som följd. För att öka golvbrunnens livslängd kan remaljering vara ett alternativ.

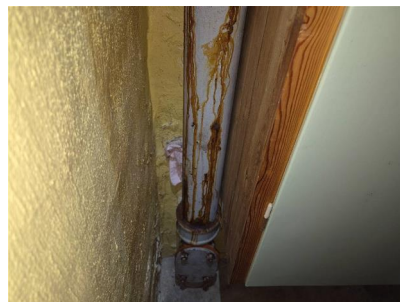
-Husets vatten- /avlopp- /värmeledningssystem är äldre och det förekommer rostangrepp på avloppsrör.

Detta behöver inte betyda att systemen har några allvarliga brister, men äldre rörsystem kan ha nedsatt funktion/brister på grund av sin ålder, vilket i värsta fall kan leda till läckage.

Vi rekommenderar att en fackman kontaktas för att kontrollera husets rör- /avlopp- /värmeledningssystem samt för att hjälpa er med eventuella åtgärder. Observera att ingen besiktning av dessa system har ingått i uppdraget.

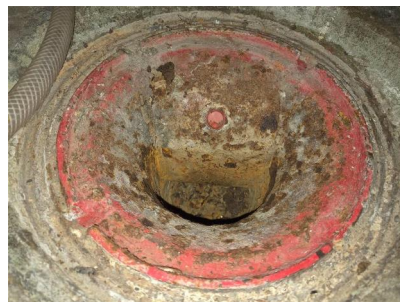
-Golvbrunnen som är äldre och gjord av gjutjärn är rostangripen.

Det finns risk att golvbrunnen rostar sönder med läckage och fuktskador som följd. För att öka golvbrunnens livslängd kan remaljering vara ett alternativ.

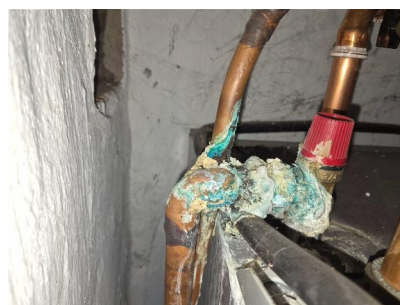
-Kraftigt ärgade rör och ventiler på pannan.

Ärgade rör kan börja läcka vilket kan orsaka fuktrelaterade skador. Kontakta en rörläggare för en fortsatt bedömning av orsak och omfattning samt lämplig åtgärd.

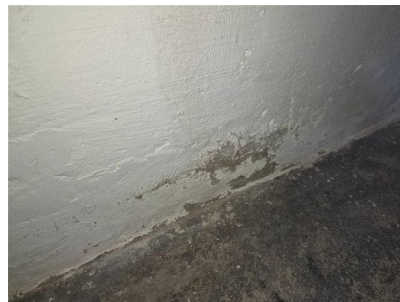
Färg som släppt från underlaget invändigt på källarytterväggarna är ofta ett tecken på att källarens utvändiga fuktskydd inte längre fungerar tillfredsställande.

Detta är dock vad man kan förvänta sig av en äldre källare och då särskilt i kombination med ett ålderstiget utvändigt fuktskydd.

För att åtgärda detta behöver källarens utvändiga fuktskydd förbättras.
