# Besiktningsprotokoll

Anticimex Försäkringsbesiktning i samarbete med Fastighetsbyrån

| Fastighetsadress:<br>Norra Ekholmen | |

| Besiktningsdatum:<br>2026-10-08 | Protokollnummer:<br>69974716 |

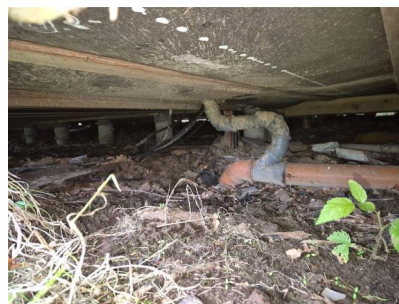
Löv finns på markytan.

Rekommendation är att hålla markytan ren från löv/trämaterial.

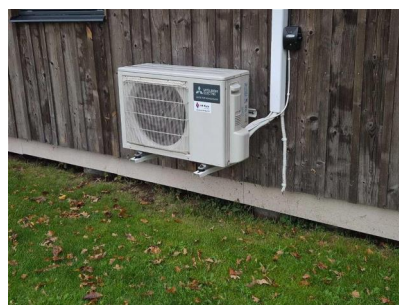
Kondensvatten från luftvärmepumpens utedel leds inte bort från husgrunden.

Detta medför ökad risk för att vatten tränger in i anslutande konstruktioner, vilket i sin tur kan leda till fuktrelaterade skador. Observera att besiktning av byggnadens värmesystem eller värmepumpen inte har ingått i uppdraget.

Man kan montera en balja under som fångar upp vattnet.

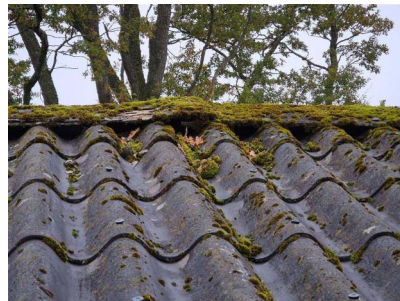
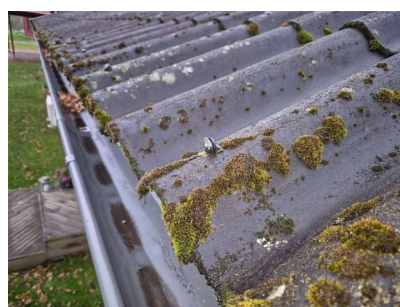
Nocken har sprickor på eternitplattor.  
Mosspåväxt finns på taket.  
Vissa spikar är otäta mot eterniten.

Brister i utvändiga taktäckningen av eternit kan leda till att regn- eller smältvatten tränger ner i underliggande konstruktioner.

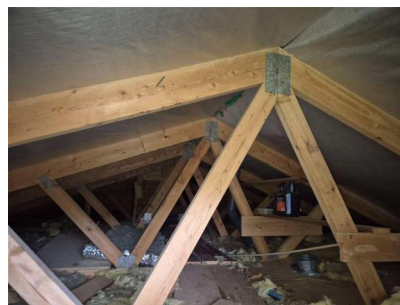
Underlagstaket består av plastfolie.

Eftersom underlagstaket består av plastfolie finns risk vid ogynnsam väderlek att regnvatten/snö tränger in under den yttre takbeläggningen och ner mellan plastöverlapp eller i andra otätheter med läckage på vindsutrymmet som följd.

Inga synliga skador noterades.

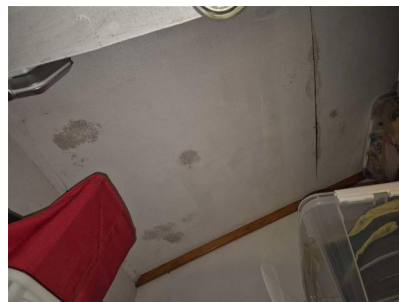
Underlagstaket har fuktfläckar.

Inga förhöjda fuktindikationer noterades på fuktfläckarna vid besiktningstillfället.

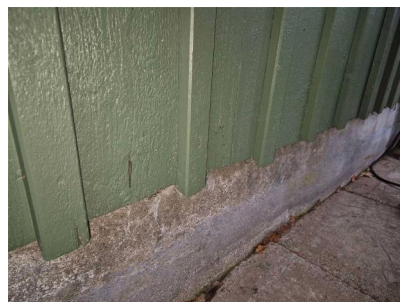
Mindre rötskador finns i fasadpanelen.

Vi rekommenderar att ni byter ut rötskadade delar.

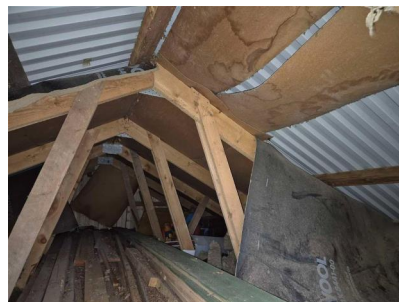
Underlagstaket består av träfiberskivor.

Eftersom underlagstaket består av träfiberskivor utan yttre täckning av papp under takbeklädnaden, finns risk vid ogynnsam väderlek att regnvatten/snö tränger in i skivskarvar och genomföringar med läckage på vindsutrymmet som följd. Med tiden kan även träfiberskivorna drabbas av fuktskador.

Fuktfäckar noterades på underlagstak.  
Skivorna har släppt från takstolarna.

Detta är vanligt förekommande (normalt) med tanke på att underlagstaket består av träfiberskivor.

Fuktkvoten i underlagstak/takbjälkar uppmättes till 15 %.
