**Fastighetsuppgifter**

Ettöringen 3

Ettöringsgränd 11

| Uppdragsnummer | P6201 |

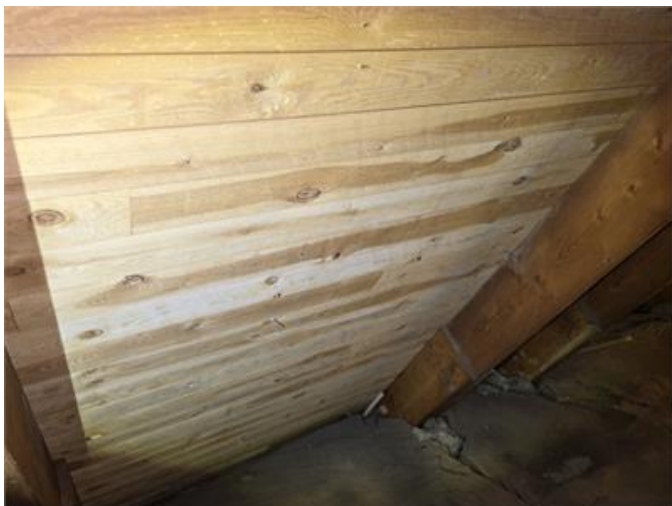
| Besiktningsresultat | | | | | |
|---|---|---|---|---|---|
| Nockvind | | x | | | Ytlig vitaktig mikrobiell påväxt noteras i enstaka fack.<br>Se kommentar/riskanalys. |

Nockvind: Ytlig vitaktig mikrobiell påväxt i enstaka fack.

Om det finns brister i tätningen mellan ett varmt och ett kallt utrymme eller om relativt varm och fuktig luft släpps ut i det kalla utrymmet finns det en risk för förhöjd luftfuktighet vintertid med mikrobiell skador i underlagstaket som följd. Det rekommenderas att den hålls under uppsikt, speciellt den kallare delen av året. Lämpligt är att slipa bort påväxten på en mindre yta för att lättare kunna bedöma eventuella förändringar.

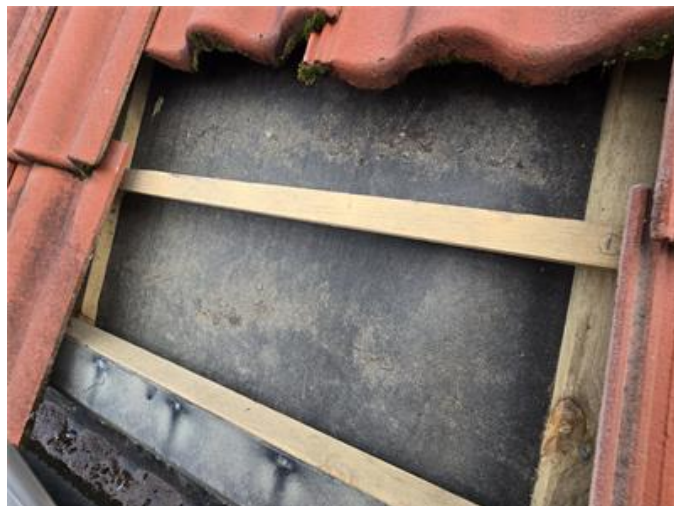
Tak: Stickprovskontroll under pannor.

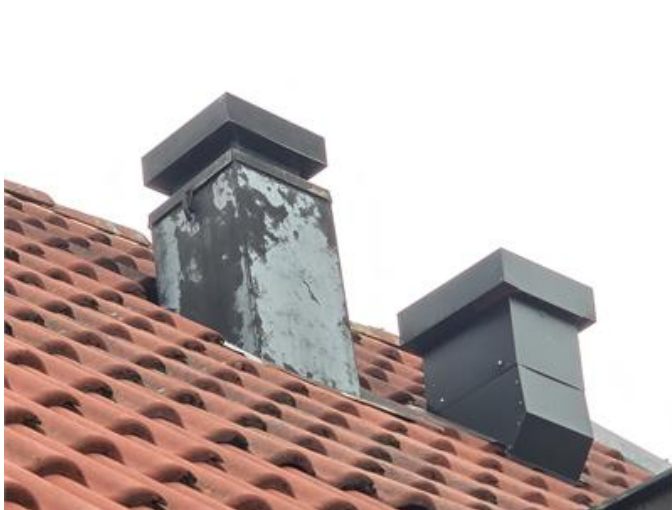
| Besiktningsresultat | | | | | |
|---|---|---|---|---|---|
| Tak | | x | | | Mossa har fått fäste, bör avlägsnas.<br>Plåt på kupor samt huvar är äldre med lokala färgsläpp/rostanvisningar,<br>ökad risk för fuktinträngning.<br>Besiktat från steg vid takfot då taksteg endast finns vid fönster mot nordväst. |

Tak: Exempelbild på äldre huv med färgsläpp/rostanvisningar.

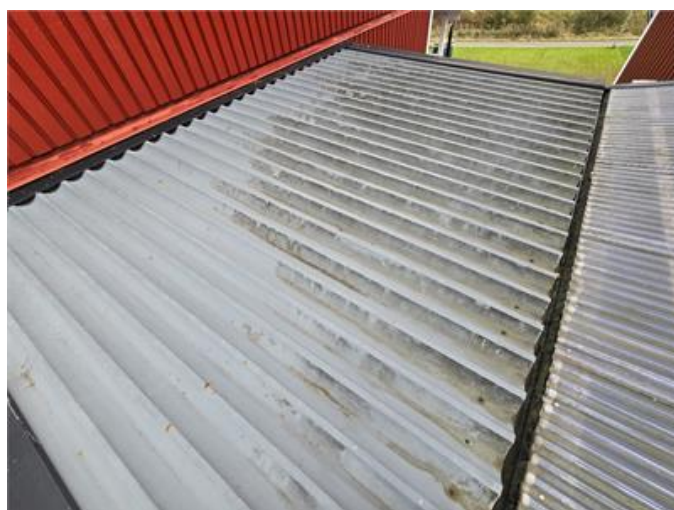
| Besiktningsresultat | | | | | |
|---|---|---|---|---|---|
| Utvändigt | | X | | | Byggnad i originalutförande. Taket är äldre och har rostanvisningar.<br>Taksarg har underhållsbehov. |

Tak garage: Översiktsbild, äldre plåt med rostanvisningar. Anslutande motfallstak över passage.

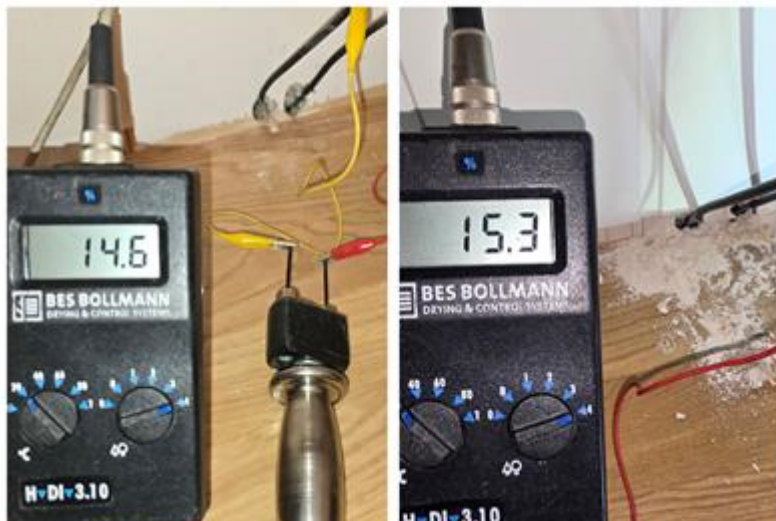
Kontroll av konstruktionen gjordes via stickprovsmässig håltagning/fuktkvotsmätning bakom golvlister under trappa samt i sovrum 2.

Ingen avvikande lukt upplevdes i konstruktionen och fuktvärden under gränsvärdet för mikrobiell tillväxt uppmättes. Fuktkvoten uppmättes till 14-15% i ytterväggsyll och 15-16% i innerväggsyll.

Risk för mikrobiell tillväxt föreligger vid en fuktkvot på 17% och rötskador >28%.
