# Besiktningsprotokoll

Anticimex Försäkringsbesiktning i samarbete med Fastighetsbyrån

| Fastighetsadress:<br>Astrakanvägen 15 | |

| Besiktningsdatum:<br>2026-10-06 | Protokollnummer:<br>69981195 |

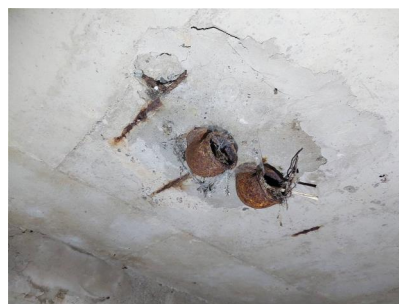
Rostangripen armering påträffades i betongplattan, främst under garage.

När armering rostar utvidgas den kraftigt vilket kan orsaka fogsläpp och sprickbildning i bjälklaget. Det rekommenderas en fördjupad undersökning för att bedöma orsak och omfattning samt att lämpliga åtgärder vidtas efter behov.

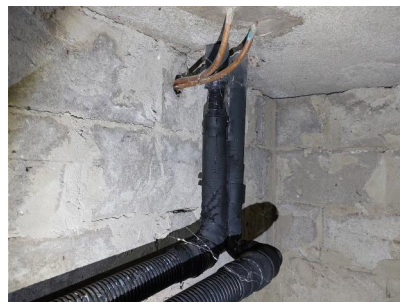
Fuktig isolering och rinnmärken påträffades vid inkommande ledningar till bergvärmepumpen.

Detta kan vara ett tecken på läckage eller kondens. Det rekommenderas vidare kontroll för att bedöma orsak och omfattning samt att lämpliga åtgärder vidtas efter behov.

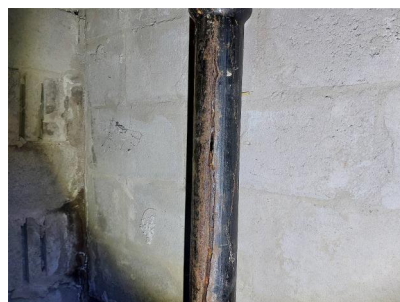
Skada/läckage på avloppsrör noterades.

Trasiga rör bör åtgärdas.

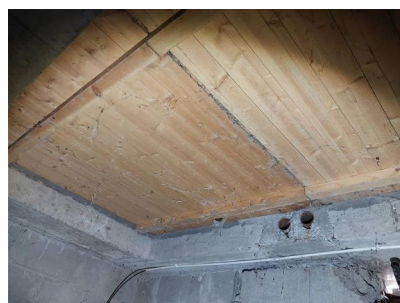
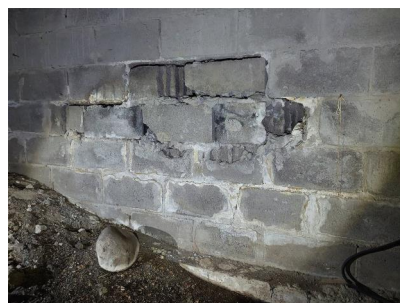
Mindre organiskt material finns på marken i grunden.

När man har organiskt material i en fuktig miljö finns en ökad risk för mikrobiell tillväxt (angrepp av mikroorganismer). Detta kan i sin tur leda till att mikrobiell lukt sprids till boendemiljön. Organsikt material på marken rekommenderas att avlägsnas samt att marken förses med plast för att minska fuktbelastningen från uppstigande markfukt.

Under förråd finns lucka/bjälklag av trä. Fuktkvoten uppmättes till omkring 17 % vid denna, vilket är omkring gränsvärdet för mikrobiell tillväxt som är satt till ca 17 % fuktkvot i gran/furu.

Vidare noterades fuktgenomslag, missfärgningar och mindre skador i puts/bruk på delar av grundmuren.

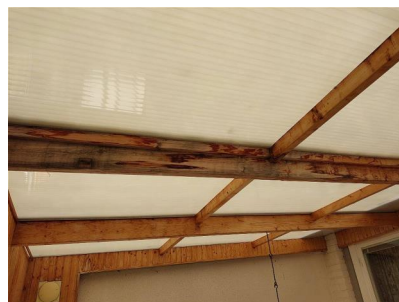
Uterummets tak är äldre och missfärgningar och spår av fuktpåverkan noterades vid takbalkar/vägg.

Fuktfläckar kan bero på olika saker, och kan vara ett tecken på tidigare eller pågående läckage utifrån.

Vid kontroll av konstruktion uppmättes fuktkvoten mellan 9-12 %. Det finns risk för mikrobiell tillväxt om fuktkvoten överstiger ca 17 % i gran/furu. Området bör hållas under uppsikt samt att lämpliga åtgärder vidtas efter behov.

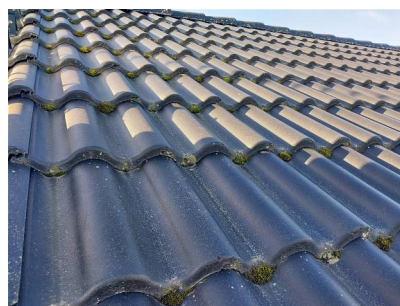
Mindre mosspåväxt finns på takpannor.

För att öka livslängden på taket rekommenderas att mossan tas bort från takpannorna.

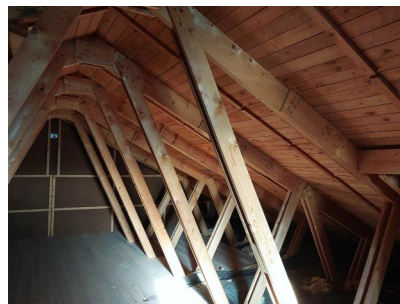
Vid kontroll av vinden uppmättes fuktvärden under kritisk fuktnivå för mikrobiell tillväxt och ingen avvikande lukt upplevdes. Fuktkvoten i underlagstak/takbjälkar uppmättes till omkring 8 %.

Det finns risk för mikrobiell tillväxt om fuktkvoten i gran/furu överstiger ca 17 %.

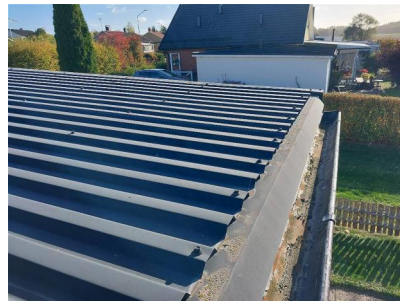
Yttertaket är äldre. Åldersrelaterat slitage och färgsläpp noterades på plåtdetaljer. Vindskivor noterades med enklare behov av underhåll, mindre rötskada finns.

Eftersom garagets taktäckning är äldre har det ett minskat motstånd mot vatteninträngning. Detta i sin tur kan leda till fuktskador på träläkt och vidare ner i underliggande konstruktioner.

Färgsläpp och mindre rostangrepp noterades på hängrännor. Lövsil finns inte på stuprör.

För att hindra stopp i dagvattenledningar rekommenderas komplettering av lövsil.

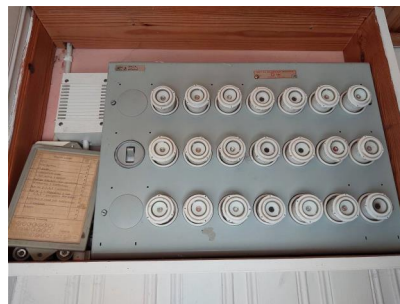
Jordfelsbrytare finns inte installerad vid elcentralen.

Det finns inget krav att hus byggda före år 2000 ska ha jordfelsbrytare. Jordfelsbrytaren minskar dock risken för personskador och brand orsakade av elanläggningen. Kontakta en elektriker för kontroll och åtgärd.

Skyddsglas saknas på enstaka säkringshuv, vilket rekommenderas att monteras, alternativt byt ut säkringshuv.

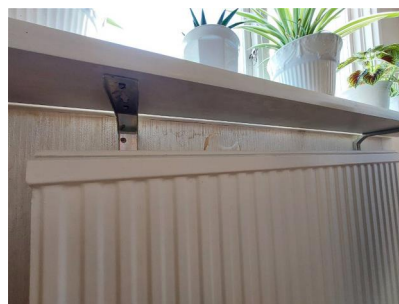
Väggen under fönster noterades med mindre fuktfläckar samt att tapet har släppts.

Fuktindikering utan anmärkning.

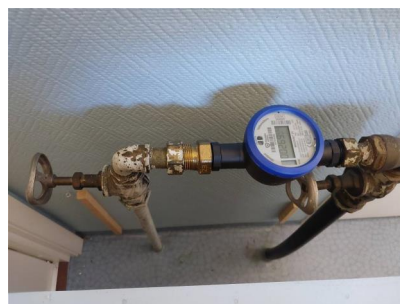
Våtutrymmet har äldre yt-/tätskikt.

- Äldre gjutjärnsbrunn finns i utrymmet med anslutet tätskikt.
- Golvmatta har bubblat sig intill golvbrunnen.
- Rör genomföring finns i golv.

Ovan noteringar medför en ökad risk att vatten tränger igenom yttskiktet/tätskiktet med vattenskador i omkringliggande konstruktioner som följd.

Gjutjärnets grova struktur gör det svårt att ansluta tätskiktet på ett bra sätt. Ojämnheter i golvmattan intill golvbrunnen medför sämre golvfall mot golvbrunnen.

Äldre avstängningsventiler förekommer.

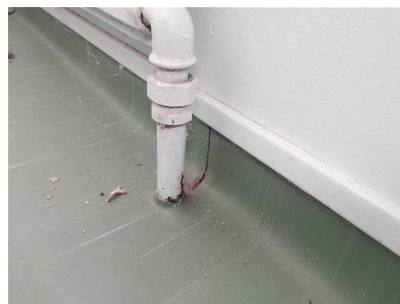
Utrymmet har äldre yt-/tätskikt och golvbeläggningen är otät vid rör genomföring.

De otäta rör genomföringarna medför att vatten kan tränga ner i omkringliggande konstruktioner med fuktskador som följd vid ett eventuellt läckage. Detta kan i sin tur leda till mikrobiella skador (angrepp av mikroorganismer).
