# Besiktningsprotokoll

Anticimex Försäkringsbesiktning i samarbete med Fastighetsbyrån

| Fastighetsbeteckning:<br>Ljung 1:181 | |

| Besiktningsdatum:<br>2026-10-07 | Protokollnummer:<br>69976471 |

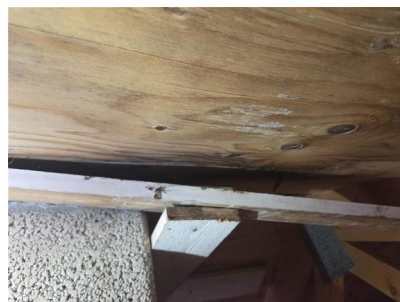
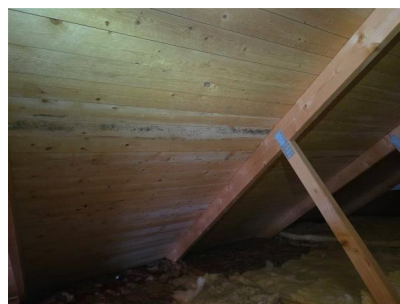
Lokala äldre fuktfläckar noterades på underlagstak. Detta är vanligt förekommande (normalt) med tanke på att underlagstaket består av träfiberskivor. Området med missfärgning kan ritas av i ytterkant för att se om området ökar/växer.

Underlagstak på tillbyggnad har missfärgningar men bedöms inte orsakats på plats. Mest troligt är att råsponten varit fuktigt när den monterades.
