# Besiktningsprotokoll

Anticimex Försäkringsbesiktning i samarbete med Fastighetsbyrån

| Fastighetsadress:<br>Stubbetorp Berget | |

| Besiktningsdatum:<br>2026-10-09 | Protokollnummer:<br>69982335 |

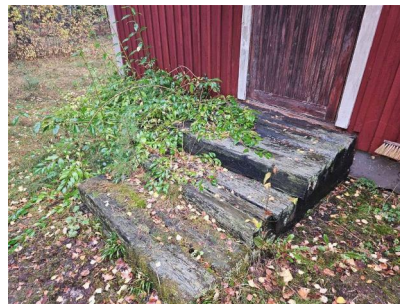
Växtlighet finns i anslutning till grundmuren.

Rabatter och växtlighet intill grundmuren kan bidra till att fukt hålls kvar mot husgrunden, vilket ökar risken för fuktpåverkan och eventuella fuktskador i byggnaden. Växternas rötter kan även påverka grundmuren och skada dräneringsledningen.

Trappor av trä/timmer för huset är rötskadade och bör bytas ut.

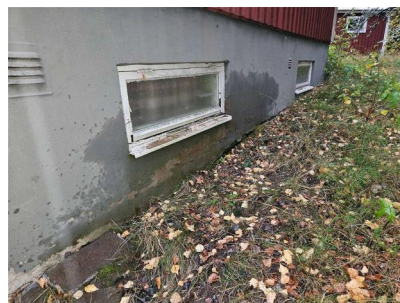
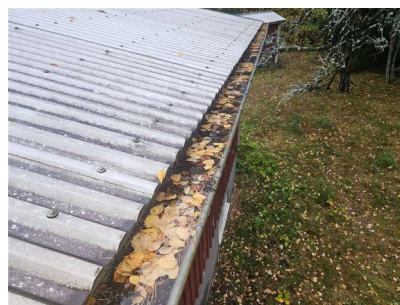
Fuktuppsugning noterades på sockeln. Hängränorna är fyllda med skräp och löv, vilket försämrar avrinningen och medför fuktbelastningen på sockeln.

När sockeln utsätts för fukt finns risk för att fukten påverkar angränsande byggnadsdelar och orsakar fuktrelaterade skador.

Hängränorna rekommenderas att rensas från skräp och löv för att säkerställa en fungerande avrinning och minska risken för fuktpåverkan på sockeln och angränsande konstruktioner.

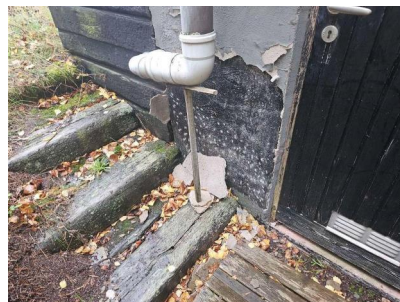
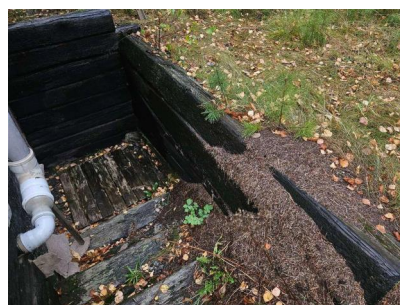
Putssläpp noterades på sockeln, främst i anslutning till källartrappan.

Skadad puts kan medföra att fukt tränger in i konstruktionen, vilket ökar risken för ytterligare putssläpp samt fukt- och frostsador. Sockeln rekommenderas att undersökas och skadad puts åtgärdas för att minska risken för fortsatt nedbrytning.

Stödmuren av timmer vid källartrappan är rötskadad och lutar. Skicket kan påverka murens stabilitet och bärförmåga. Stödmuren rekommenderas att undersökas och åtgärdas vid behov för att säkerställa dess funktion och stabilitet.

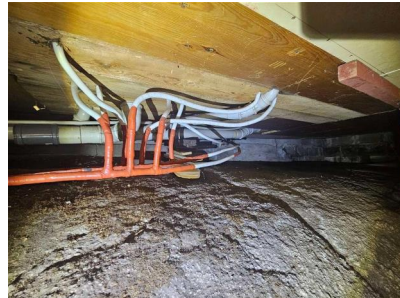
Torpargrunden för huset har ej besiktigats då lucka till utrymmet saknas.

Uteluftsventilerade torpargrunder med bjälklag av organiskt material har ibland fuktsador, som kan resultera i mikrobiella skador (angrepp av mikroorganismer) och i värsta fall rötsador. Grunden har inte kunnat besiktigas eftersom det inte finns någon inspektionslucka in till grunden.

Bilden är tagen från källarplanet, där delar av bjälklaget är synliga. Inga synliga brister noterades i de inspekterade delarna vid besiktningstillfället.

Vi rekommenderar en kompletterande besiktning när inspektionslucka installerats.

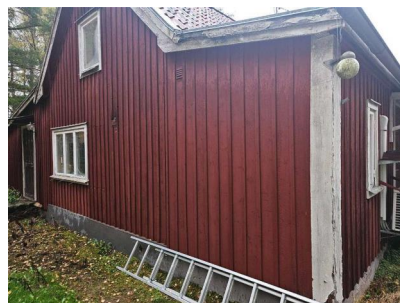
Enstaka panelbrädor uppvisar mindre rötskador. Fasadpanelen är även i behov av målning och underhåll.

Bristande ytbehandling kan medföra att träet får försämrat skydd mot fukt, vilket ökar risken för ytterligare fukt- och rötskador. För att bibehålla fasadens skyddande funktion och förlänga dess livslängd rekommenderas målning och löpande underhåll. I samband med ommålning rekommenderas att de rötskadade panelbrädorna byts ut.

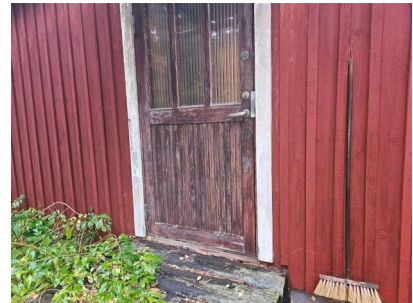
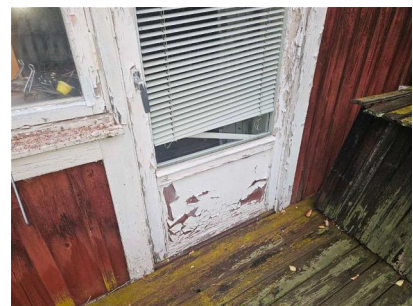
Dörrarna är i behov av målning och underhåll.

Bristande ytbehandling kan medföra att dörrarnas skydd mot fukt försämras, vilket ökar risken för fukt- och rötskador. För att bibehålla dörrarnas funktion och förlänga deras livslängd rekommenderas målning och löpande underhåll.

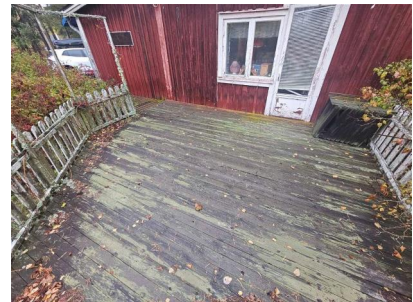
Svikt och rötskador noterades på altanen.

Rötskador kan påverka konstruktionens hållfasthet och medföra försämrade stabilitet.

Altankonstruktionen bör kontrolleras och skadade delar bytas ut vid behov för att säkerställa god funktion och tillräcklig stabilitet.

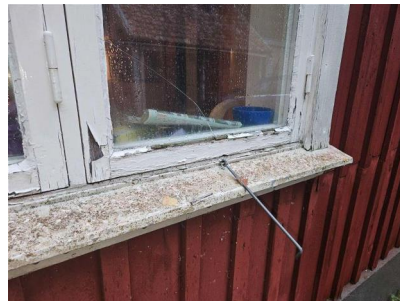
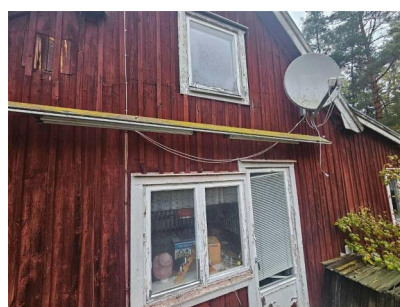
Fönstren är i behov av målning och underhåll.

Bristande ytbehandling kan medföra att fönstrens vattenavvisande förmåga försämras, vilket ökar risken för fukt- och rötskador. För att bibehålla fönstrens skyddande funktion och förlänga deras livslängd rekommenderas målning och löpande underhåll.

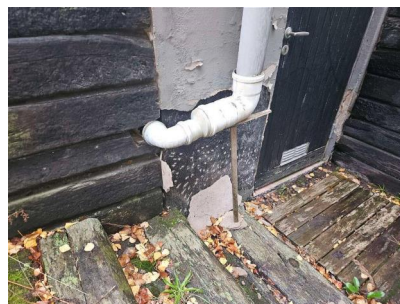
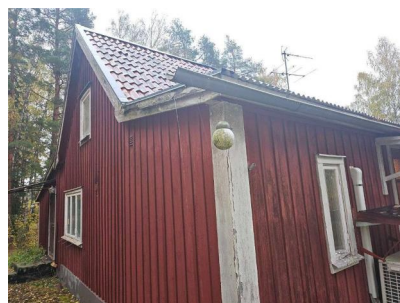
Stupröret vid källartrappan är bristfälligt monterat. Som tillfälligt stöd har en pinne placerats under stupröret, och erforderliga infästningar saknas.

Stuprör och övergångar kan vara bristfälligt monterade, då putssläpp noterats i anslutning till dessa.

Det noteras även avsaknad stuprör på husets framsida.

Stuprörens montering och infästningar rekommenderas att kontrolleras och brister åtgärdas för att säkerställa en stabil infästning och fungerande avledning av dagvatten.

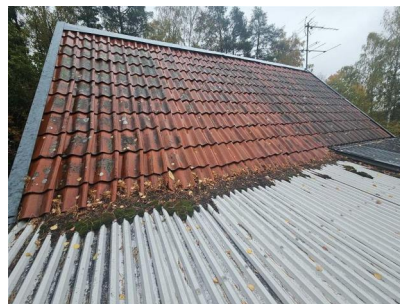
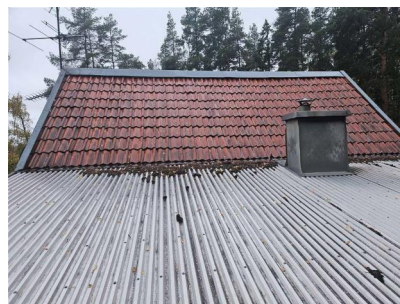
Yttertaket bedöms vara äldre. På vissa ställen förekommer glipor mellan takpannorna, vilket kan bero på att pannorna har förskjutits eller är skadade. Besiktningen av yttertaket utfördes från en motlutande stega, då takstegar för tillträde till taket saknades. Inspektionen var därmed begränsad till de delar som kunde kontrolleras från stegen.

Takpannor och plåtdetaljer bedöms ha en begränsad återstående livslängd. Med hänsyn till yttertakens ålder och de noterade bristerna finns en ökad risk för vatteninträngning. Detta kan medföra fukt- och rötskador på träläkt och andra underliggande byggnadsdelar.

Takpannornas läge och skick rekommenderas att kontrolleras närmare. Förskjutna eller skadade takpannor bör justeras eller bytas ut, och takets täthet samt plåtdetaljernas skick bör ses över för att minska risken för fuktskador.

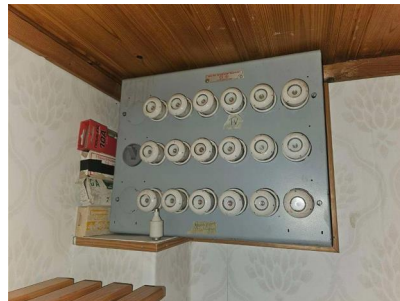
Jordfelsbrytare finns ej.

Det finns inget krav att hus byggda före år 2000 ska ha jordfelsbrytare.

Jordfelsbrytaren minskar dock risken för personskador och brand orsakade av elanläggningen.

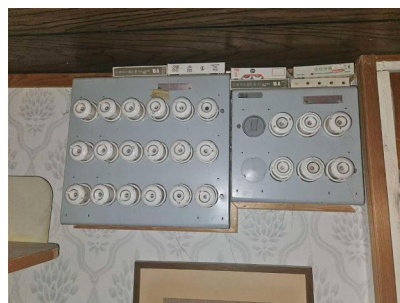
Jordfelsbrytare finns ej.

Det finns inget krav att hus byggda före år 2000 ska ha jordfelsbrytare.

Jordfelsbrytaren minskar dock risken för personskador och brand orsakade av elanläggningen.

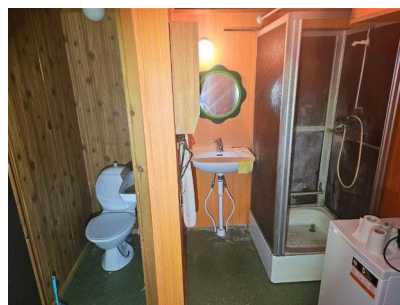
Utrymmet är i behov av renovering med hänsyn till dess ålder och slitna ytskikt. En duschkabin finns installerad, vilket medförde att fullständig inspektion bakom och under duschkabinens delar inte var möjlig.

Utrymmet är äldre och ha passerat sin förväntade tekniska livslängd. Detta innebär en ökad risk för brister i tätskikt och bakomliggande konstruktioner, vilket kan medföra fukt- och följdskador.

Läckage noterades från kranen vid handfatet. Kranen rekommenderas att repareras eller bytas ut för att förhindra fortsatt vattenläckage.

Renovering rekommenderas och bör utföras av en behörig våtrumsentreprenör. I samband med renoveringen bör omkringliggande och underliggande konstruktioner kontrolleras för att upptäcka eventuella fukt- och följdskador.

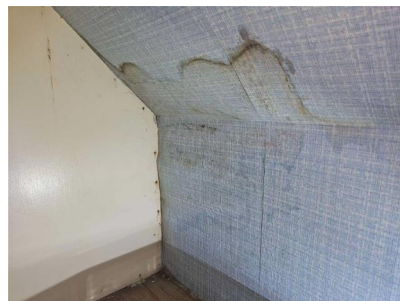
Fuktfläckar noterades på vägg.

Fuktfläckar kan ha olika orsaker och kan indikera en tidigare eller pågående fuktproblematik. Inga förhöjda fuktvärden kunde konstateras vid besiktningstillfället. Detta utesluter dock inte att fuktproblem kan förekomma i konstruktionen.

En fördjupad undersökning rekommenderas för att fastställa orsaken till fuktfläckarna samt bedöma eventuell skadas omfattning och behov av åtgärder.

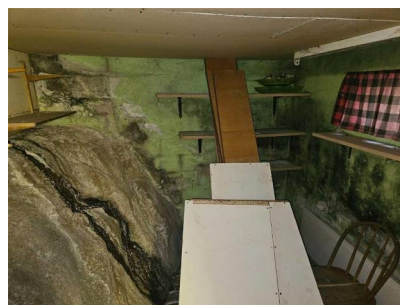
Källarens utvändiga fuktskydd är äldre.

Fritt vatten noterades under trallen på golvet, där även rötskador förekommer på delar av träkonstruktionen. Huset är grundlagt på berg, vilket kan medföra att regn- och ytvatten leds mot byggnaden och vidare in i utrymmet. Detta blev tydligt vid besiktningstillfället, då det regnade.

Med hänsyn till åldern på källarens utvändiga fuktskydd, inklusive dräneringssystem, dagvattenhantering och källarytterväggarnas fuktskydd, finns risk för att systemens funktion är nedsatt. Detta kan medföra att fuktbelastningen på källarkonstruktionen ökar och att fukt tränger in i källaren.

Puts och färgsläpp finns på källarens väggar.

En fördjupad undersökning rekommenderas för att utreda orsaken till vattenansamlingen och bedöma funktionen hos dränering, dagvattenhantering och utvändigt fuktskydd. De rötskadade delarna av träkonstruktionen bör kontrolleras och åtgärdas vid behov.
