**Fastighetsuppgifter**

Aspen 2

Blombackagatan 4

| Uppdragsnummer | R10262 |

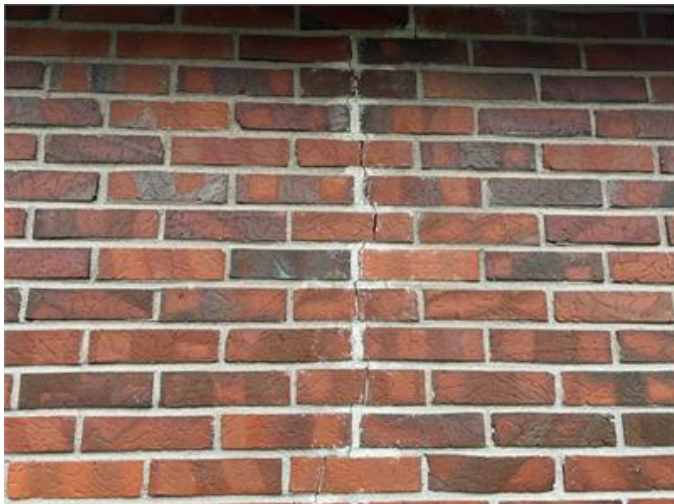
Pos.1.

| Besiktningsresultat | | | | | |
|---|---|---|---|---|---|
| Fasad | | X | | | Sprickor förekommer i tegelfasad i normal omfattning. Se bild pos.1. |

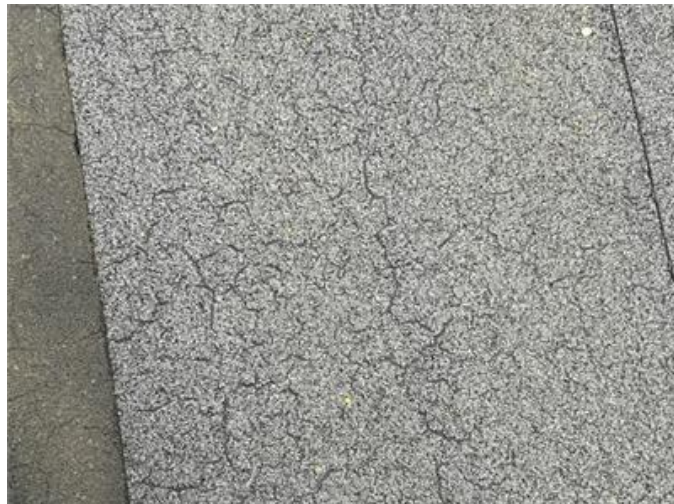
Pos.2.

| Besiktningresultat | | | | | |
|---|---|---|---|---|---|
| Tak | | X | | | Låglutande tak, se därför info på protokollets näst sista sida pos. 1. Takpappens tekniska livslängd anses vara passerad och underhållsbehov föreligger. Se bild pos.2. |

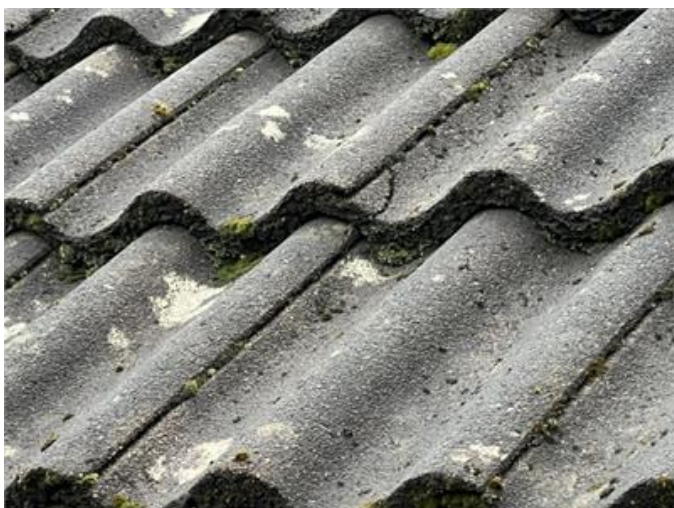
Pos.3.

| Besiktningsresultat | | | | | |
|---|---|---|---|---|---|
| Tak | | X | | | Taket har äldre standard och takpappen och takpannornas tekniska livslängd anses vara passerad, se även info på protokollets näst sista sida Pos. 2. Viss mosspåväxt på takpannor. Lokalt trasig takpanna. Se bild pos.3. |

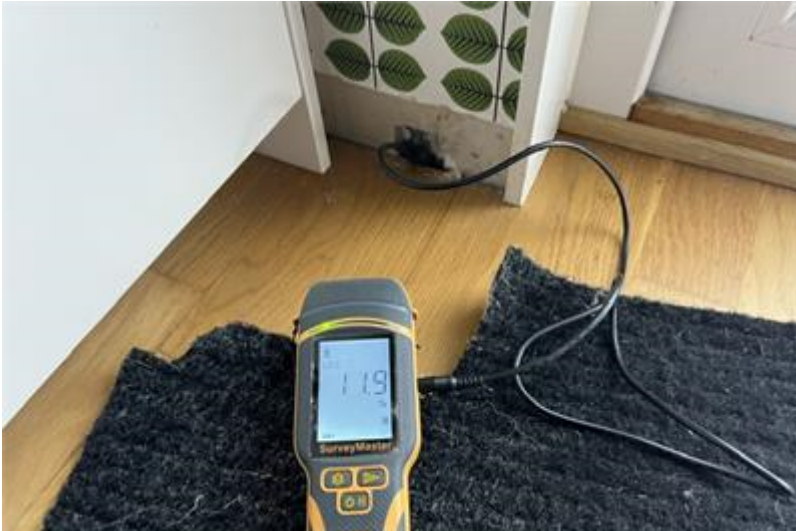
| Konstruktionsuppbyggnad | Träregelsyllar utan synlig fuktskydd mellan syll och betongplatta. |

Kontroll av konstruktion utfördes i kök. Fuktkvoten uppmättes till 11,9 % i träregelsyll. Det kritiska gränsvärdet för mikrobiell tillväxt brukar anges till ca 15-17% fuktkvot (FK).
