# Besiktningsprotokoll

Anticimex Försäkringsbesiktning i samarbete med Fastighetsbyrån

| Fastighetsadress:<br>Åkraberg 21 | |

| Besiktningsdatum:<br>2026-10-09 | Protokollnummer:<br>69989019 |

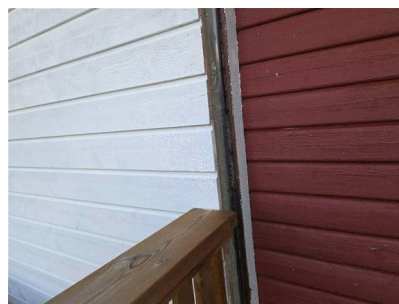
Knutbrädor saknas åt sydost.

Bristen medför att vatten kan tränga ner i bakomliggande konstruktioner med fuktrelaterade skador som möjlig följd.

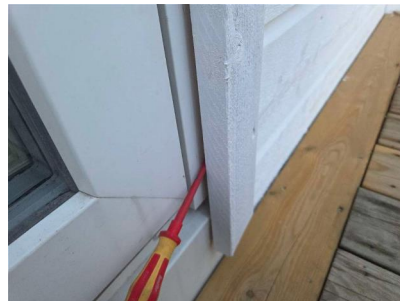
Tröskelbleck finns inte till entrédörren.  
Glipor/otätheter noterades mellan smygbrädor och fönster- och dörrkarmar.

Bristerna medför att vatten kan tränga ner i bakomliggande konstruktioner med fuktrelaterade skador som möjlig följd.

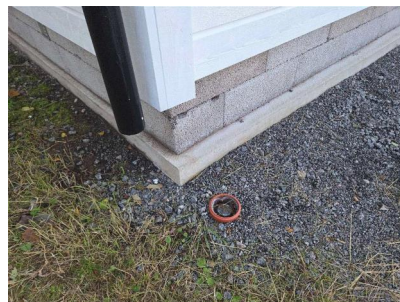
Stuprören, förutom vid altanen är inte anslutna till markledning.

Stuprör som inte är anslutet till markledning kan medföra en ökad fuktbelastning på grundmur/sockel som i sin tur kan leda till fuktrelaterade skador.

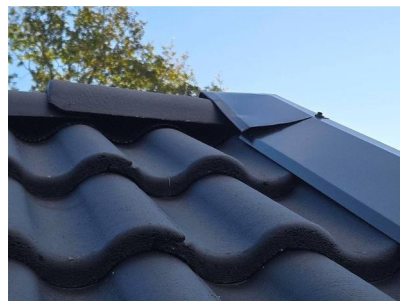
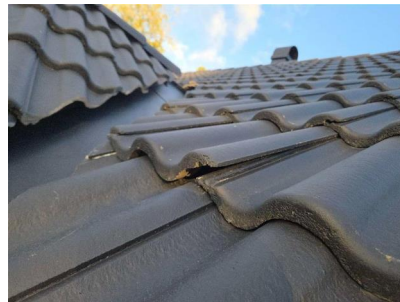
De nedre pannraderna är inte fast monterade.  
Enstaka takpannor närmast vinkelrännor glipar mot varandra.  
Vindskiveplåten ovanför entrén är otät vid överlappet.  
Vindskivorna åt öster är endast grundmålade.

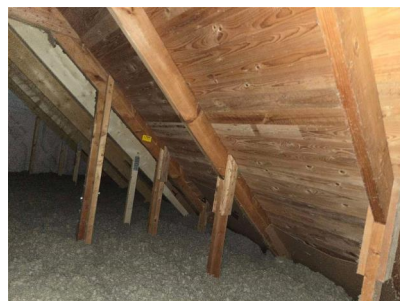
Svag mikrobiell påväxt förekommer på det ursprungliga underlagstaket.

Påväxten anses uppstått innan/vid monteringen då man kan se avbrott i tillväxten på grund av ströläkten samt avbrott mellan olika brädor.

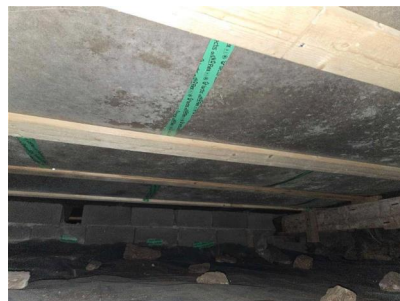
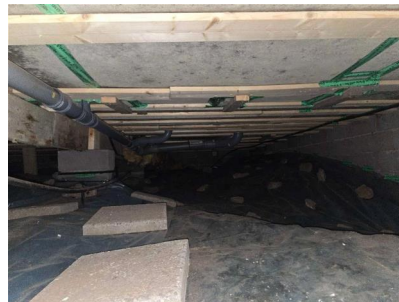
En mikrobiell lukt upplevs i grunden.

Mindre vattensamlingar noterades ovanpå folien.

Kalk- och saltutfällningar finns på grundmuren av betonghålstén.

Mikrobiell påväxt finns på blindbotten av masonit och obehandlade blindbottenläkt.

Fuktkvoten mättes i blindbotten till mellan 22-24 %.

Det rekommenderas att hela grunden görs tillgänglig och att en fördjupad undersökning utförs av grunden för att konstatera orsak till och omfattning av de fukterelaterade skador som noterats.

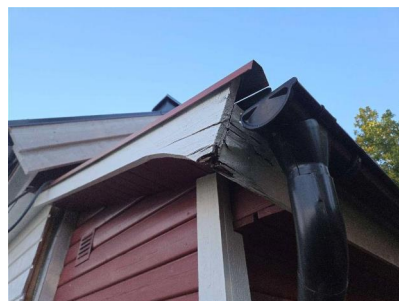
Träfasaden samt vindskivor/takfotsbräda är i behov av målning och underhåll då färgsläpp och rötskador noterades. Lövsil finns inte till stupröret.

Bristerna kan leda till fuktrelaterade skador i bakomliggande konstruktioner samt till mer omfattande rötskador i fasaden.
