# Besiktningsprotokoll

Anticimex Försäkringsbesiktning i samarbete med Fastighetsbyrån

| Fastighetsadress:<br>Du Rietzvägen 58 | |

| Besiktningsdatum:<br>2026-10-05 | Protokollnummer:<br>69978409 |

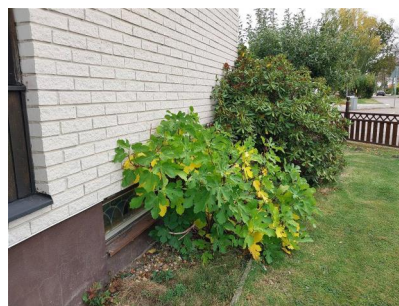
Utvändigt fuktskydd är äldre.

Eftersom källarens utvändiga fuktskydd (dagvattenssystem, dräneringssystem samt källarytterväggarnas utvändiga fuktskydd) är äldre, så kan systemet ha nedsatt funktion. Detta ökar risken för invändiga fuktskador i källaren.

Växtlighet finns i anslutning till byggnaden.

När det finns rabatter och växter nära byggnaden finns risk att fukt stannar kvar i väggarna. Detta kan i sin tur orsaka invändiga fuktskador. Växternas rötter kan också skada grundmuren och sätta dräneringsledningen ur funktion. Området närmast huset rekommenderas att vara fritt från växtlighet.

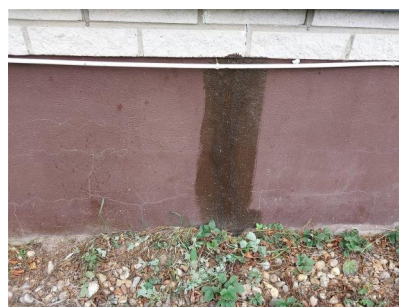
Sprickor finns i sockel.

Se "Insamling av upplysningar och handlingar".

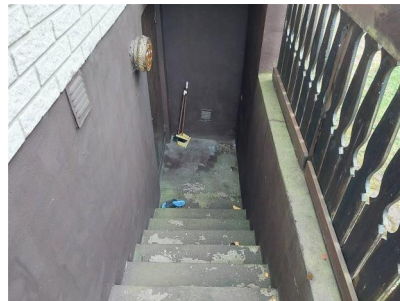
Utvändig källarnedgång har inget ovanliggande skärmtak.

Mindre sprickor och skador noterades på källartrappa.

Med fördel kan skärmtak monteras ovan källartrappan för att minska fuktbelastningen mot angränsande delar. I övrigt är det viktigt att markbrunnen i källarnedgången hålls ren så avrinning av regn och smältvatten fungerar tillfredställande och inträngande fukt till källaren kan undvikas.

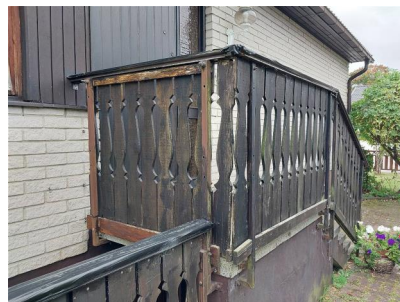
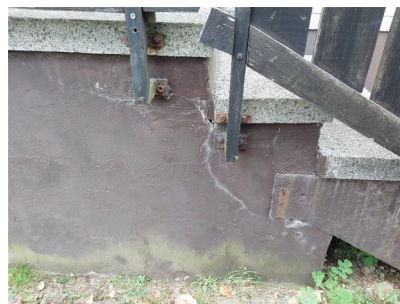
Räcke är i behov av underhåll, mindre rötskador noterades. Rostangrepp noterades vid räcketts infästningar.

Sprickor och åldersrelaterat slitage förekommer på trappa.

För att öka livslängden på räcket rekommenderas underhåll och målning samt att skadad delar byts ut.

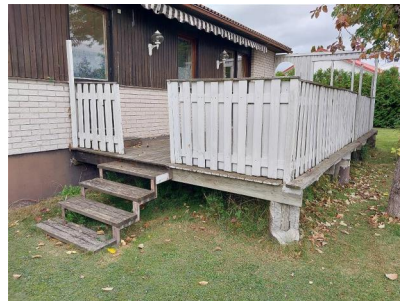
Slitage och skador förekommer på altan.

Svikt och skador på altan och altanräcke är ett tecken på brister i konstruktionen. Det rekommenderas renovering av altanen.

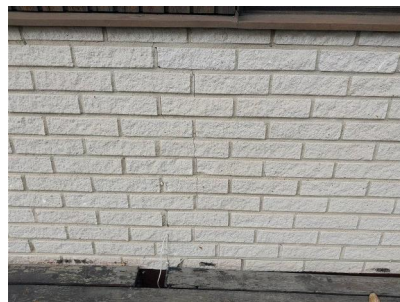
Sprickor finns i tegelfasaden.

Fasadpanelen är i behov av målning/underhåll.

Fasadbeklädnad och träkonstruktioner där målningsbehov finns riskerar att få fukt- och rötskador på grund av sämre vattenavvisande förmåga. För att öka livslängden på fasadbeklädnaden rekommenderas målning och underhåll.

För att minska risken för fukt- och frysskador i konstruktionen rekommenderas tätning/åtgärder efter behov, vid osäkerhet ta kontakt med fackman.

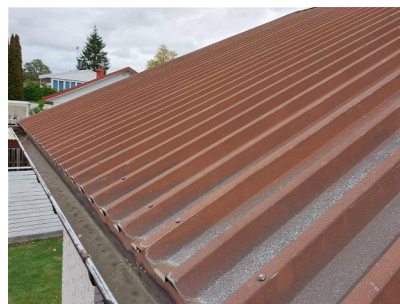
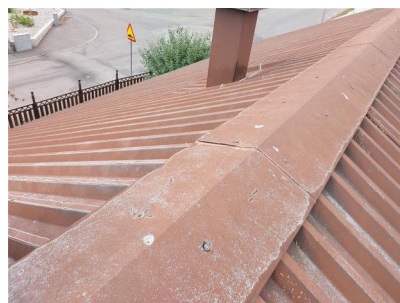
Yttertaket är äldre och åldersrelaterat slitage noterades. Plåttaket är infäst med klockspik (spik med gummitätning). Vissa spikar har rest sig och mindre otätheter förekommer vid infästningarna. Mindre rostangrepp förekommer.

Då husets taktäckning är äldre har det ett minskat motstånd mot vatteninträngning. Detta i sin tur kan leda till fuktskador på träläkt och vidare ner i underliggande konstruktioner.

Vanlig åtgärd är att ersätta klockspik med farmaskruv men kontakt med takläggare för vidare kontroll och lämpliga åtgärder rekommenderas.

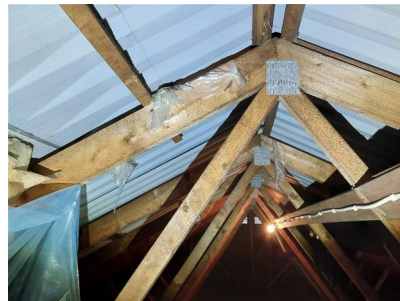
Underlagstak/kondensskydd saknas.

Kondensvatten kan droppa ned från insida plåttak. Vid mindre mängd vatten absorberas vattnet i isoleringens översta skikt och torkar utan att det leder till någon skada.

Dock leder kondensskydd även bort vatten från smärre läckage, vid spikhål, skarvar och dylikt. Då kondensskydd saknas ställs högre krav på yttertakets täthet och det finns en ökad risk för fuktskador i de omkringliggande konstruktionerna.

Vid kontroll av vindsutrymmet uppmättes fuktkvoten i takbjälkar till 10 %. Det finns risk för mikrobiell tillväxt om fuktkvoten överstiger ca 17 % i gran/furu.

Dock finns mikrobiell påväxt på takbjälkar/reglar. Den upptäckta mikrobiella påväxten på takstolar/reglar är ett tecken på att vinden tillförs fukt inifrån bostaden och/eller uteluften.

Det rekommenderas en fördjupad undersökning för att bedöma orsak och omfattning samt att lämpliga åtgärder vidtas efter behov.

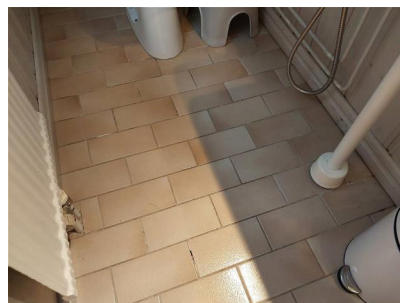
Våtutrymmet har äldre yt-/tätskikt. Slitage/mindre skador noterades på klinkerfog på golv.

Eftersom funktionen, som innebär att ytskiktet/tätskiktet ska vara vattentätt, kan vara nedsatt finns en ökad risk att vatten tränger igenom ytskiktet/tätskiktet med vattenskador i omkringliggande konstruktioner som följd.

Fuktindikering i utrymmet gav något förhöjda fuktindikationer på golv. Enligt upplysning beror det på att duschslang som finns kopplad vid handfatet används och att vatten hamnat på golvet. Eftersom det inte finns någon golvbrunn i utrymmet rekommenderas det att inte vattenbegjuta golvet.

Handfatet sitter något löst, vilket rekommenderas att åtgärda.

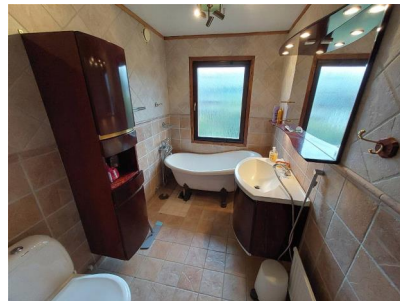
Våtutrymmet har äldre yt-/tätskikt och den tekniska livslängden för utrymmet inkl golvbrunnen är passerad.

Nedan noterinar innebär ökad risk för vattenskador i omkringliggande konstruktioner som följd:

- Rör genomföringar finns i golv.
- Äldre typ av gjutjärnsbrunn.
- Fönster nära dusch/badplats.
- Delrenoverat med nytt klinker närmast golvbrunnen.
- Mindre bomljud förekommer på klinkerplattor.

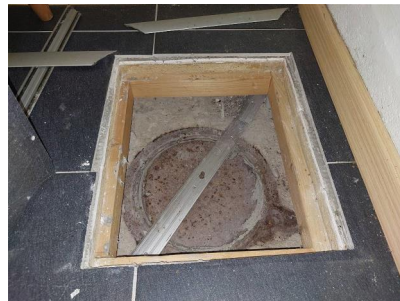
Vid groventrén samt allrum finns golv av organiskt material ovan källarens betongplatta. Befintlig golvkonstruktion och eventuella väggsyllar riskerar att drabbas av fuktskador på grund av naturlig fuktpåverkan. Detta i sin tur kan leda till mikrobiella skador (angrepp av mikroorganismer) som kan resultera i att mikrobiell lukt sprids till boendemiljön.

Vid kontroll av konstruktion noterades att golvet är uppbyggt med plastdistanser ovan betongplattan. Fuktvärden omkring kritisk nivå för mikrobiell tillväxt uppmättes. Ingen avvikande lukt upplevdes. Fuktkvoten uppmättes till 18 % i golvregel vid inspektionslucka som finns i golv i groventrén. Det finns risk för mikrobiell tillväxt om fuktkvoten överstiger ca 17 %.

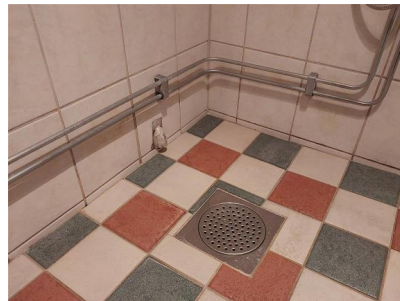
Äldre gjutjärnsbrunn med anslutet tätskikt. Rostangrepp noterades i golvbrunnen.

Gjutjärnets grova struktur gör det svårt att ansluta tätskiktet på ett bra sätt. Detta innebär risk för läckage i anslutningen vilket i sin tur kan orsaka fuktskador i omkringliggande konstruktioner.

Rör genomföringar i väggen medför en ökad risk för att vatten tränger in i omkringliggande konstruktioner och orsakar fuktskador.

Mindre bomljud noterades på golv vilket indikerar att klinker har släppt från underlaget.

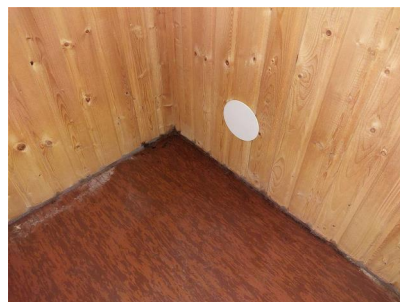
Spår av fuktpåverkan/missfärgning noterades på golv/vägg i hörn.

Utrymmet har äldre yt-/tätskikt på golv.

Det kan förekomma skador på ingående trädetaljer i bastu, främst mot källaryttervägg, på grund av det extremklimat som förekommer i en bastu. Skador kan uppkomma på grund av kondensbildning av varm fuktig bastuluft, samt av att vissa trädetaljer kan vara instängda mellan källarytterväggen och eventuell bastufolie.

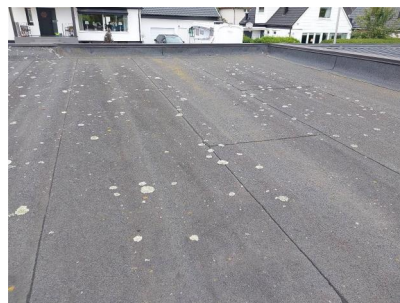
Takpappen är äldre. Mindre mosspåväxt förekommer.

Tätskiktet på ett platt/låglutande tak har enligt vår bedömning en begränsad livslängd. Eftersom takpappen är äldre har det ett minskat motstånd mot vattengenomträngning. Detta i sin tur kan leda till att takkonstruktionen drabbas av fuktskador.

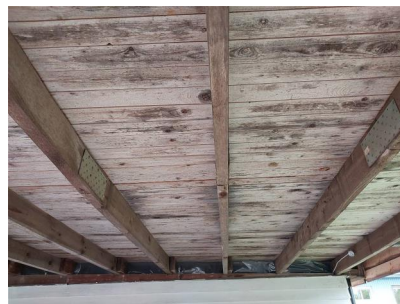
Carportens träkonstruktioner är i utomhusmiljö, vilket innebär att det är normalt med förhöjd fuktighet i vissa perioder på året, vilket kan resultera i fuktskador i organiska material.

På takets undersida noterades mikrobiell påväxt vilket är normalt förekommande.

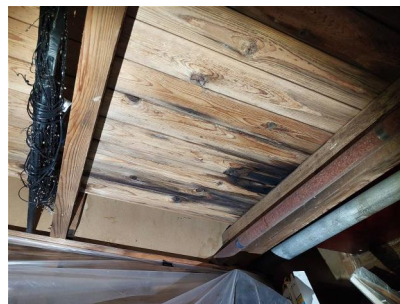
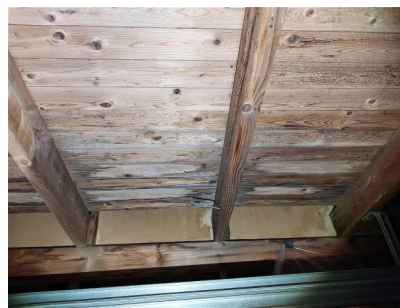
Taket har fuktfläckar.

Fuktfläckar kan vara ett tecken på en tidigare eller en pågående fuktskada.

Det rekommenderas en fördjupad undersökning för att bedöma orsak och omfattning samt att lämpliga åtgärder vidtas efter behov.
