# Besiktningsprotokoll

Kompletterande besiktning  
Anticimex Försäkringsbesiktning i samarbete med Fastighetsbyrån

| Fastighetsadress:<br>Västernäsvägen 4 | |

| Besiktningsdatum:<br>2026-10-08 | Protokollnummer:<br>69995096 |

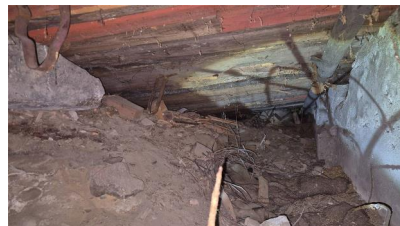
##### Utvändigt / Krypgrund

Vid kontroll av konstruktionen i krypgrund uppmättes fuktvärden under kritisk fuktnivå för mikrobiell tillväxt och normal lukt upplevdes. Endast en mindre del av grunden är inspektionsbar då utrymmet mellan mark och bjälklag är för lågt att krypa i.

Golvbjälklaget ovan den uteluftsventilerade krypgrunden riskerar att drabbas av fuktskador på grund av naturlig fuktpåverkan. Detta kan i sin tur leda till mikrobiella skador (angrepp av mikroorganismer) som kan leda till att mikrobiell lukt sprids till boendemiljön. Fuktkvoten uppmättes till 13 %.
