# Besiktningsprotokoll

Anticimex Försäkringsbesiktning i samarbete med Fastighetsbyrån

| Fastighetsadress:<br>Äspövägen 511 | |

| Besiktningsdatum:<br>2026-10-07 | Protokollnummer:<br>69985973 |

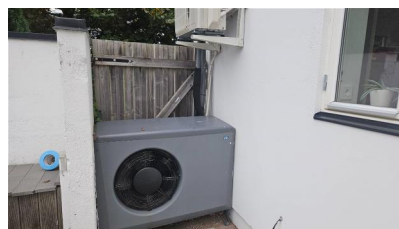
Kondensvatten från luftvärmepumpens utedel leds inte bort från husgrunden.

Detta medför ökad risk för att vatten tränger in i anslutande konstruktioner, vilket i sin tur kan leda till fuktrelaterade skador. Observera att besiktning av byggnadens värmesystem eller värmepumpen inte har ingått i uppdraget.

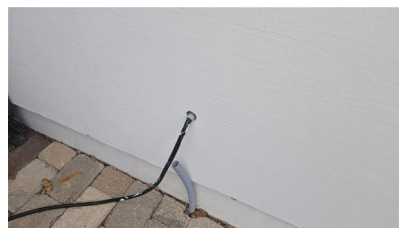
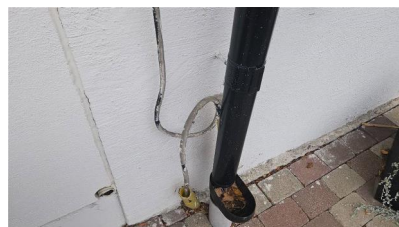
Lösa kablar på fasaden och till spabadet.

Elinstallationen kan utgöra en säkerhetsrisk som kan orsaka både personskador och brand. Observera att besiktning av bostadens elsystem inte har ingått i uppdraget.

Kontakta en elektriker för kontroll och åtgärd.

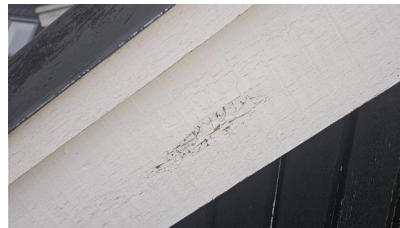
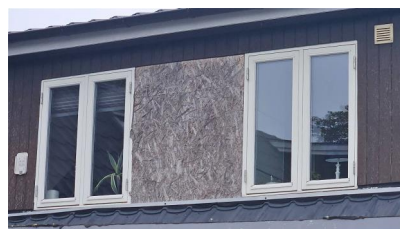
Fasadpanelen är i behov av målning/underhåll. Enstaka panelbrädor/vindbrädor har mindre rötskador.

Fasadbeklädnad och träkonstruktioner där målningsbehov finns riskerar att få fukt- och rötskador på grund av sämre vattenavvisande förmåga. För att öka livslängden på fasadbeklädnaden rekommenderas målning och underhåll. I samband med ommålning rekommenderas att de rötskadade panelbrädorna byts ut.

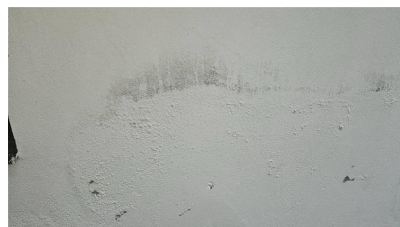
Putsad fasad har puts och färgsläpp.

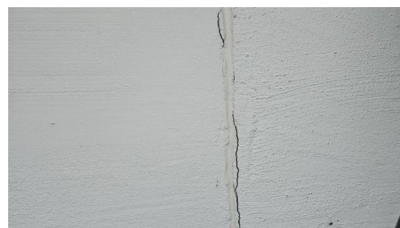
Sprickor finns i fasaden.

Dessa bedöms inte ha lett till bakomliggande skador.

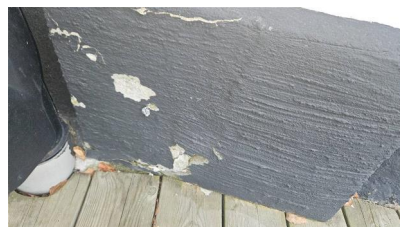
Sprickor finns i sockel.

Dessa bedöms inte ha lett till bakomliggande skador.

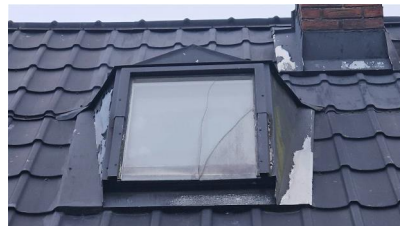
Takfönster i dåligt skick, detta kan bero på olika saker, exempelvis bristfälligt underhåll, bakfall på fönsterbleck, målning, skruvar och beslag etc.

Vi rekommenderar att entreprenör kontaktas för kontroll och eventuellt fönsterbyte.

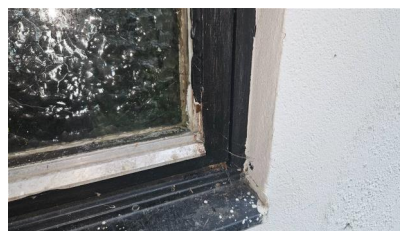
Vissa fönster är i behov av målning/underhåll.

Fönsterbågar och fönsterkarmar där målningsbehov finns riskerar att få fukt- och rötskador på grund av sämre vattenavvisande förmåga.

För att öka livslängden på fönster rekommenderas målning och underhåll.

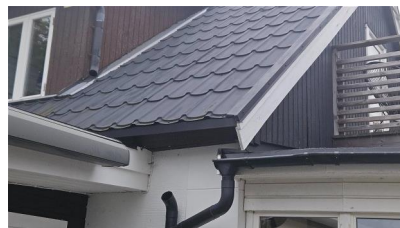
Hängränna saknas.

När hängrännor saknas utsätts fasad och grund för ökad fuktbelastning, vilket i sin tur kan leda till fuktskador i bakomliggande konstruktioner.

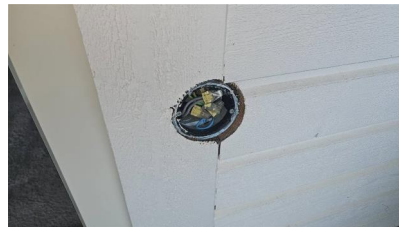
Skyddslock saknas på kopplingsdosa.

Montera skyddslock.

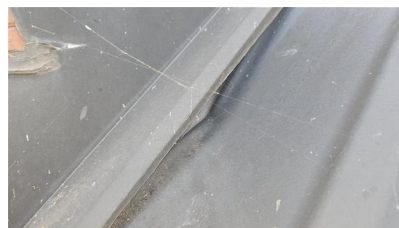
Skador finns på plåttaket.

Brister i det utvändiga plåttaket kan bero på olika saker. Exempelvis otätheter, rost, skador etc.

Vi rekommenderar takläggare/plåtslagare kontaktas för kontroll och åtgärd.

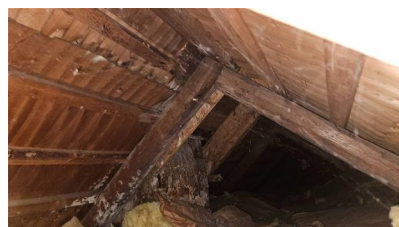
Underlagstaket har fuktfläckar vid skorstenen. Kontakta takläggare/plåtslagare för kontroll av taket enligt notering gällande taket.

Vid kontroll av vinden har fuktvärden under kritisk fuktnivå för mikrobiell tillväxt uppmätts, dock finns mikrobiell påväxt på underlagstak.

Fuktkvoten i underlagstak/takbjälkar uppmättes till 11 %.

Den upptäckta mikrobiella påväxten på underlagstaket är ett tecken på att vinden har tillförts eller tillförs fukt inifrån bostaden. Observera att besiktning av bostadens ventilationssystem inte har ingått i uppdraget.

För att komma tillrätta med detta kan fukttillförseln inifrån bostaden behöva minskas. Det kan göras genom att ventilationen i bostaden förbättras samt att eventuella otätheter i vindsbjälklaget (tak-/väggvinklar, taklucka med mera) tätas. Läs Anticimex faktablad om uppvärmda vindsutrymmen för tips och råd.

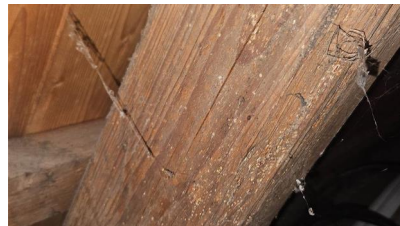
Angrepp av träskadeinsekter finns.

Angreppet bedöms inte ha lett till allvarliga skador.

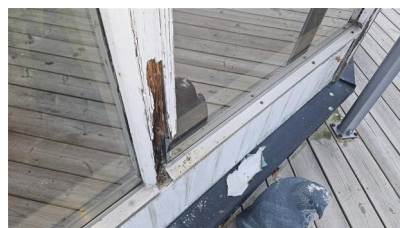
Rötskador finns ipå uterummet.

Rötskador på uterummet är ett tecken på bristande fuktskydd/hög fuktpåverkan, som även kan leda till fuktrelaterade skador i bakomliggande konstruktioner.

Vi rekommenderar att entreprenör kontaktas för bedömning och åtgärd.

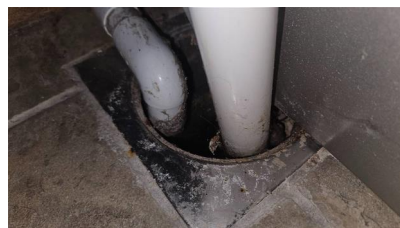
Golvet i utrymmet är inte fuktsäkrat mot väggar och tröskel.

Avsaknaden tätskikt på golvet ökar risken att vatten tränger in i angränsande konstruktioner och rum vilket i sin tur kan leda till fuktrelaterade skador.

Gjutjärnsbrunnen är rostangripen.

Det finns risk att golvbrunnen rostar sönder med fuktskador som följd.

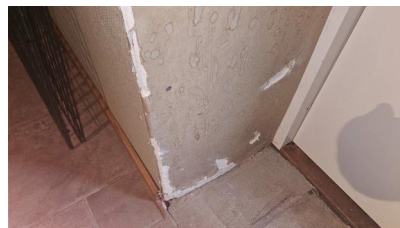
Skador finns på vägg vid ytterdörren.

Dessa bedöms inte ha lett till bakomliggande skador.

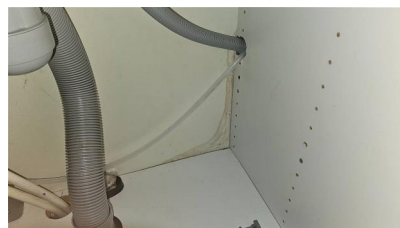
Gamla fuktfläckar i köksskåp från när en diskmaskin gick sönder.

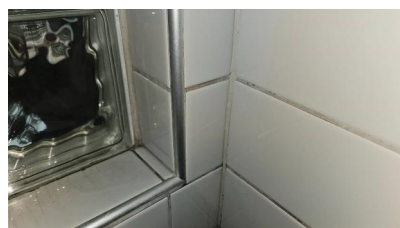
Alkov med glasblock mot sovrum i duschen.

Tätskiktet är brutet för att tillåta installationen av glasblocken.

Brutet tätskikt medför en ökad risk för att vatten tränger in i omkringliggande konstruktioner och orsakar fuktskador.

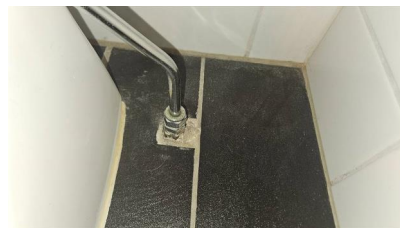
Rör genomföring finns i golv.

Rör genomföringar i golvet medför en ökad risk för att vatten tränger ner i omkringliggande konstruktioner och orsakar fuktskador.

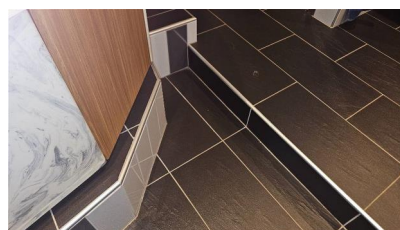
Golv med nivåskillnader. Golvbrunnarna är belägna högre än tröskeln till badrummet

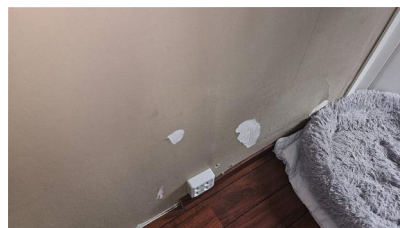
Skada på gipsväggen

Dessa bedöms inte ha lett till bakomliggande skador.

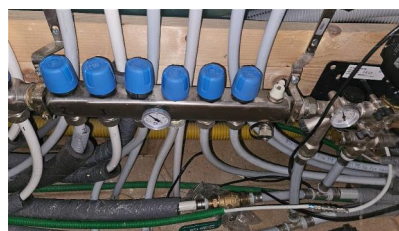
Installationsområde med rörkopplingar utförda i ett utrymme som ej är fuktsäkrat. Detta var tillåtet vid utförandet.

Idag är detta inte längre tillåtet då det ökar risken för läckage som inte upptäcks i tid och kan leda till fuktskador i omkringliggande konstruktioner.

Enligt dagens regler ska utrymmen för rörkopplingar i inbyggnader, installationsschakt eller kopplingsskåp ha vattentät botten och vara försedda med dränering med tillräcklig kapacitet. Dräneringen ska mynna på plats där man omedelbart kan upptäcka ett eventuellt läckage och där utläckande vatten inte direkt orsakar en skada.

För att snabbt upptäcka eventuella läckage här rekommenderas att fuktlarm monteras.

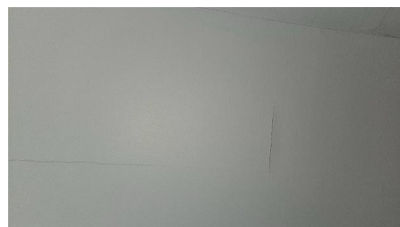
Spricka/or finns i vägg.

Dessa bedöms inte ha lett till bakomliggande skador.

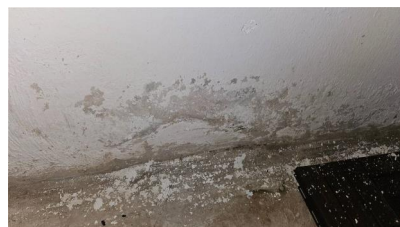
Puts- och färgsläpp finns på källarväggar.
