# Besiktningsprotokoll

Anticimex Försäkringsbesiktning i samarbete med Fastighetsbyrån

| Fastighetsadress:<br>Domarevägen 2 | |

| Besiktningsdatum:<br>2026-10-08 | Protokollnummer:<br>69970619 |

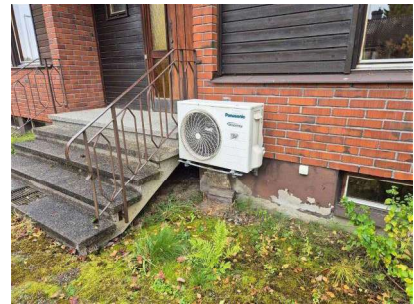
Kondensvatten från luftvärmepumpens utedel leds inte bort från husgrunden och växter finns i anslutning till byggnaden.

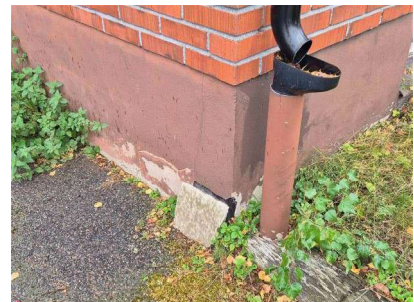
Sprickor samt puts- och färgsläpp finns i sockel.

Dessa bedöms inte ha lett till bakomliggande skador.

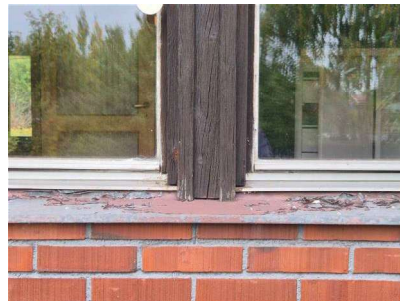
Delar av fasadbeklädnaden med tillhörande träkonstruktioner har färgsläpp och torrsprickor.

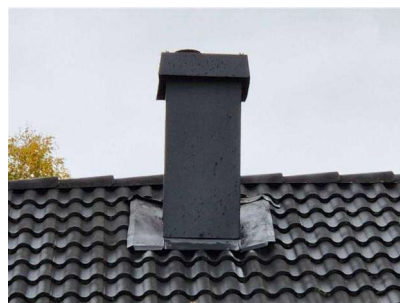
Mosspåväxt finns på betongpannor och vissa plåtdetaljer ansluter bristfälligt mot takbeklädnaden.

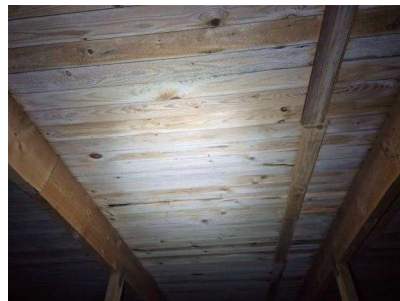
Vid kontroll av vinden har fuktvärden under kritisk fuktnivå för mikrobiell tillväxt uppmätts, dock finns mikrobiell påväxt på underlagstak.

Fuktkvoten i underlagstak/takbjälkar uppmättes till cirka 9 %.

Den upptäckta mikrobiella påväxten på underlagstaket är ett tecken på att vinden har tillförts eller tillförs fukt inifrån bostaden. Observera att besiktning av bostadens ventilationssystem inte har ingått i uppdraget.

För att komma tillrätta med detta kan fukttillförseln inifrån bostaden behöva minskas. Det kan göras genom att ventilationen i bostaden förbättras samt att eventuella otätheter i vindsbjälklaget (tak-/väggvinklar, taklucka med mera) tätas. Läs gärna bifogat Anticimex faktablad om ouppvärmda vindsutrymmen för tips och råd.

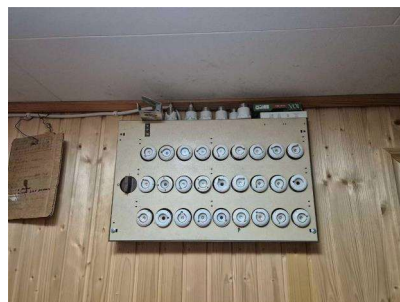
Delar av elanläggningen i huset är äldre och jordfelsbrytare finns inte installerad.

Delar av husets rör- /avlopp- /värmeledningssystem är äldre.

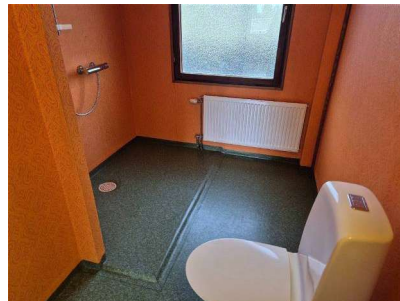
Våutrymmet är äldre och har passerat tiden för sin tekniska livslängd.

Eftersom funktionen, som innebär att ytskiktet/tätskiktet ska vara vattentätt, kan vara nedsatt finns en ökad risk att vatten tränger igenom med vattenskador i omkringliggande konstruktioner som följd.

Renovering av utrymmet rekommenderas. Läs gärna mer på [www.bkr.se](http://www.bkr.se) eller [www.gvk.se](http://www.gvk.se) vid val av behörig våtrumsentreprenör, och [www.sakervatten.se](http://www.sakervatten.se) för auktoriserat vvs-företag. I samband med renoveringen bör omkringliggande konstruktioner kontrolleras för att upptäcka eventuella följdskador.

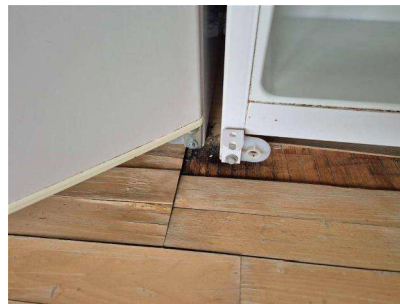
Avloppsslangen från diskmaskinen är inte fast förankrad och fuktskydd finns inte under kyl, frys eller i diskbänksskåp. Vidare är en kakelplatta lös.

Äldre fuktfläckar samt missfärgningar finns på golvytskiktet i anslutning till kyl och frys.

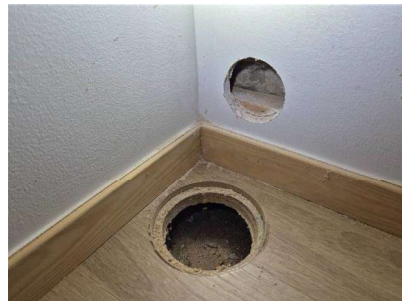
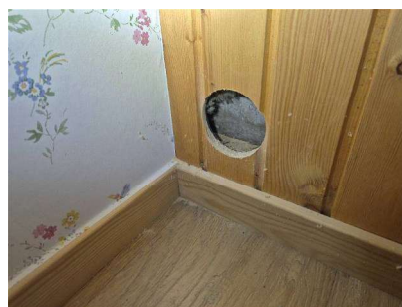
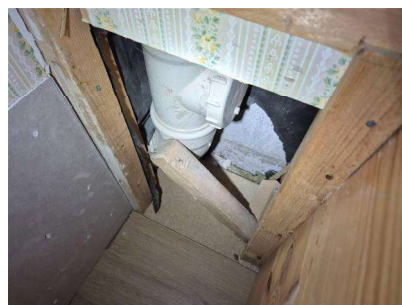
Grundläggningen består av en betongplatta på mark utan underliggande isolering och med ett uppreglat isolerat golv dikt an betongen. Vidare finns påreglade isolerade källarytterväggar. Dessa är ur fuktsynpunkt riskkonstruktioner.

Vid kontroll av konstruktion uppmättes fuktvärden under kritisk nivå för mikrobiell tillväxt, dock kunde mikrobiell lukt kännas.

- Golv 1: RF 60 %
- Golv 2: RF 63 %
- Vägg 1: FK 10 %
- Vägg 2: FK 11 %

På grund av naturlig fuktpåverkan från mark riskerar plastmattorna att släppa från underlaget. Mattorna och limmet kan också avge en kemisk lukt som sprids till boendemiljön.

Eftersom källarens utvändiga fuktskydd (dagvattensystem, dräneringssystem samt källarytterväggarnas utvändiga fuktskydd) är äldre, så kan systemet ha nedsatt funktion. Detta ökar risken för invändiga fuktskador i källaren. Läs gärna bifogat Anticimex faktablad om källare för tips och råd.

Dessa konstruktioner får ofta skador på grund av naturlig fuktvandring. Vi rekommenderar en fördjupad undersökning för att bedöma orsak och omfattning. En vanlig lösning brukar vara att efter en omdränering riva ut befintliga träkonstruktioner för att ersättas mot mer fuktsäkra lösningar.

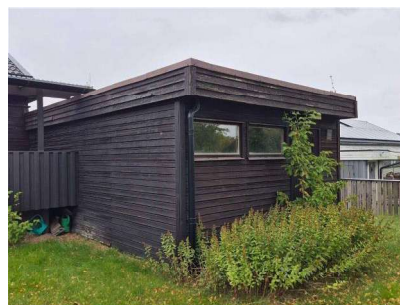
Växter finns i anslutning till byggnaden.

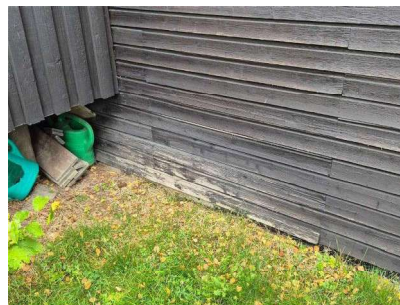
Fasadbeklädnaden med tillhörande träkonstruktioner har färgsläpp, torrsprickor och rötskador.

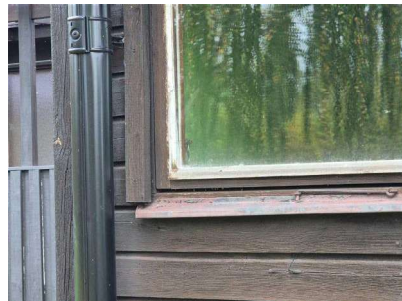
Fönster har färgsläpp och torrsprickor.

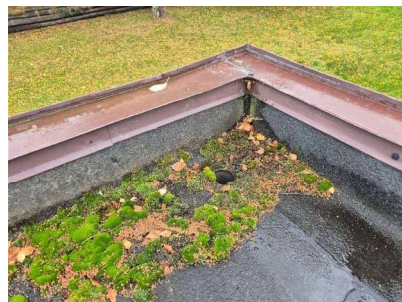
Inbyggda hängrännor och stuprör.

Eftersom vatten från taket avleds med inbyggda hängrännor/invändiga stuprör finns en ökad risk för fuktskador i omkringliggande konstruktioner.

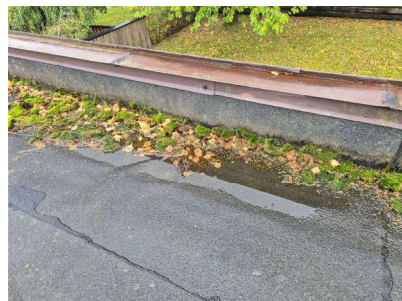
Underlagstaket har inte kunnat besiktas på grund av parallelltak (isolerat underlagstak).

- Lågpunkter förekommer i taklutningen
- Mosspåväxt finns på takpappen
- Plåtdetaljer är äldre
