**Fastighetsuppgifter**

Porten 6

Violgatan 20

| Uppdragsnummer | S18862 |

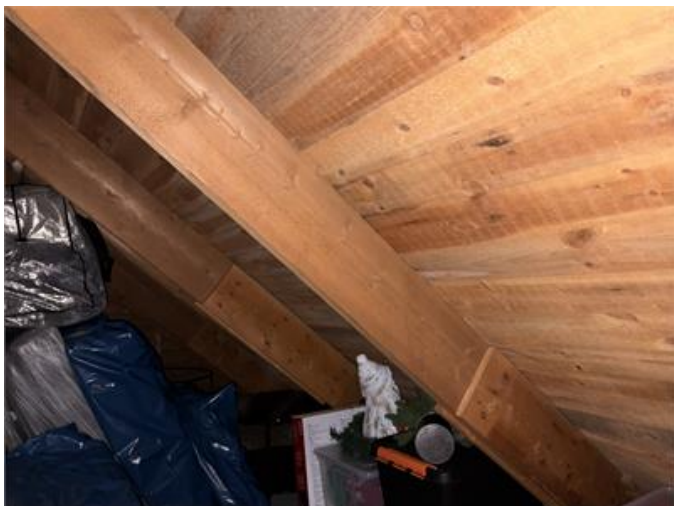
Sidovind

| Besiktningsresultat | | | | | |
|---|---|---|---|---|---|
| Sidovindar | | X | | | Mikrobiell påväxt förekommer i begränsad omfattning, vilket bör kontrolleras regelbundet så att skadorna inte förvärras. |
| | | X | | | Vindpapp saknas bakom fasadpanel. |

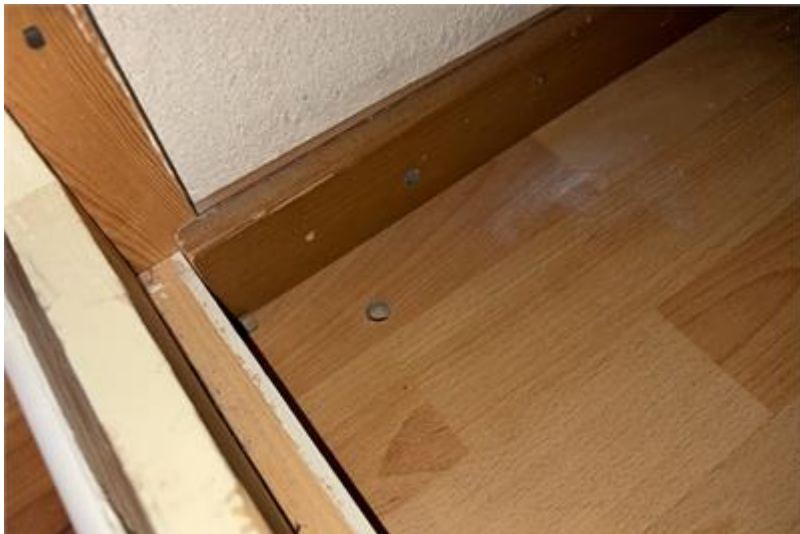
| Byggnadsdel | Uppreglat golv i Förråd/Trappa |

Den relativa fuktigheten i luft uppmättes till 57% RF vid en temperatur på 17°C

Det kritiska gränsvärdet för mikrobiell tillväxt brukar anges till ca 70-75% relativ fuktighet (RF).

Uppmätt värde ligger under gränsvärdet för mikrobiell påväxt.

Det förekommer uppreglade golv på betongplatta, vilket betecknas som en riskkonstruktion med avseende på fukt- och mikrobiella skador. För att säkert fastställa golvkonstruktionernas kondition och utförande krävs alltid en fortsatt teknisk undersökning. Se även info på protokollets näst sista sida Pos. 9.

För att säkert fastställa konstruktionens kondition och fuktstatus måste en mer omfattande undersökning utföras.
