# Besiktningsprotokoll

Anticimex Försäkringsbesiktning i samarbete med Fastighetsbyrån

| Fastighetsadress:<br>Bulidsvägen 20 | |

| Besiktningsdatum:<br>2026-10-12 | Protokollnummer:<br>69990349 |

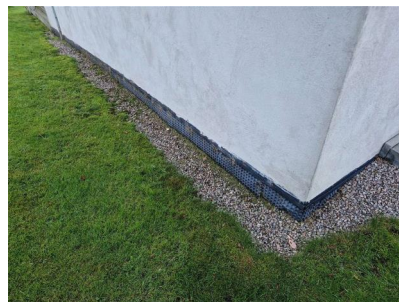
Utvändigt fuktskydd är placerat ovan mark.

Risk finns att fuktskyddet tar skada av UV-ljus och att invändiga fuktrelaterade brister uppkommer. För att skydda fuktskyddet kan en plåt monteras via en plåtslagare.

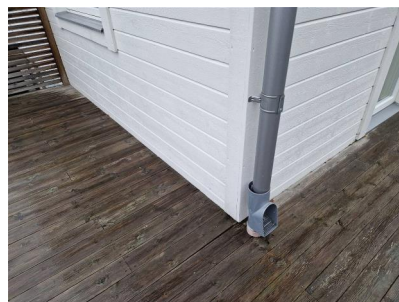
Altanen är placerad mot fasadpanelen.

Risk finns att vatten blir ståendes och att skador uppkommer i fasadpanelen.

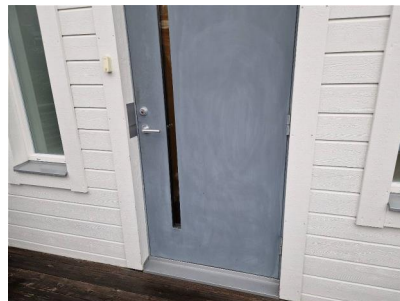
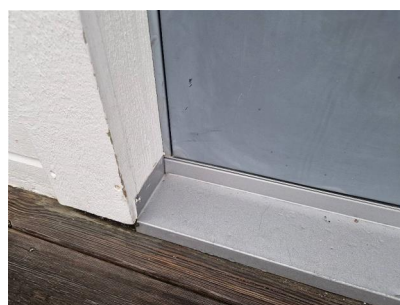
- Entrédörren är i behov av underhåll, dörrbladet har svällt något i nederkant.
- Tröskelbleck är placerat mot salning och foder.

Det är viktigt att säkerställa att infästning av tröskelbleck är tät och att inte vatten tränger in. Inga större otätheter noterades vid besiktningstillfället då infästningen är fogad.

Underhåll av dörrbladet rekommenderas för att undvika mer omfattande skador.

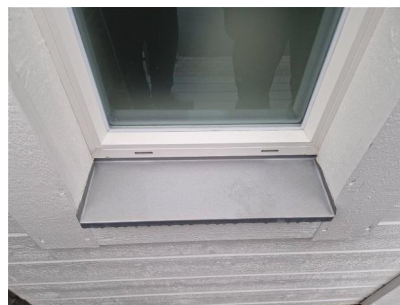
Underbleck är placerat mot salning och foder, denna infästning är fogad.

Det är viktigt att säkerställa att fogen är tät för att undvika läckage och fuktskador.

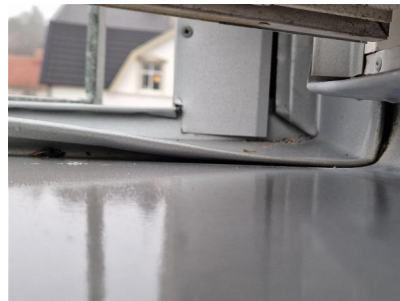
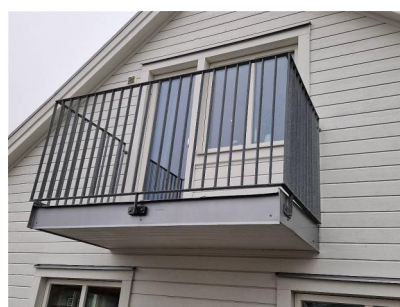
Otät infästning mellan bandplåt och fasad.

Otätheter medför en risk att vatten tränger in med fuktskador som följd. För att åtgärda otätheter rekommenderas att en plåtslagare kontaktas.

I första läget rekommenderas att infästningen mellan plåttaket och fasad åtgärdas vid balkongen.

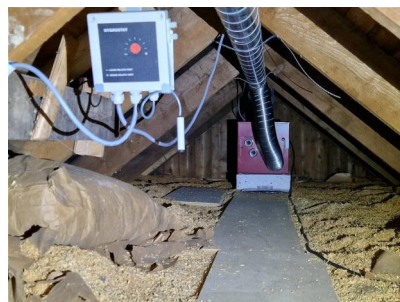
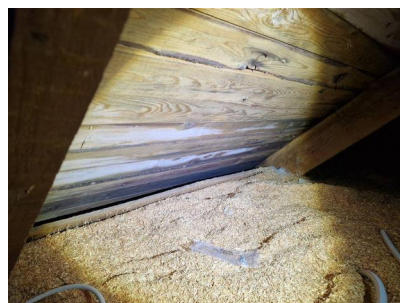
- Mikrobiell påväxt finns på underlagstaket.
- Det finns en installerad sorptionsavfuktare på vinden.

Fuktkvoten uppmättes till 13% i underlagstaket, risk för mikrobiell tillväxt föreligger om fuktkvoten överstiger 17%.

Syftet med avfuktaren är att genom avfuktning hålla fuktigheten på vinden så låg nivå att ingen tillväxt av mikroorganismer är möjlig. För att detta ska fungera är det viktigt att installationen servas årligen med bland annat filterbyte och kontroll av inställningar så att fuktigheten inte stiger.

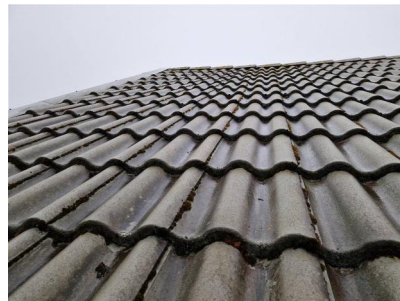
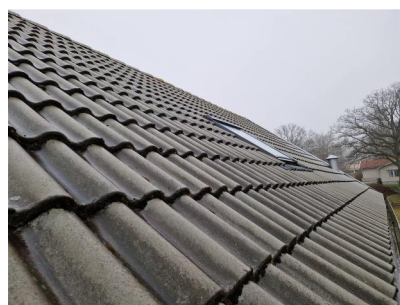
- Mosspåväxt finns på takpannor.
- Taket är inte rakt och bågnar något.
- Taket är besiktat från takfot och från mark då glidskydd och taksteg saknas.

Mossa kan skada takpannor med risk att vatten orsakar underliggande skador.

Att taket bågnar något bedöms som en mindre brist.

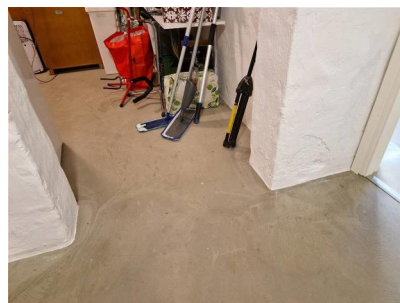
Putssläpp förekommer på grundmur och innerväggar.

Då en omdränering är utförd och dagvattenledning är utbytt är det troligt att dessa putssläpp är äldre och att orsaken till denna problematik är åtgärdad. Om putssläpp återkommer kontaktas en fackman för lämpliga åtgärder.

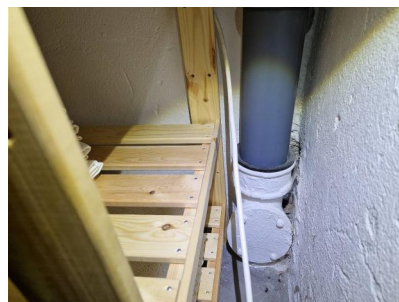
Äldre gjutjärnsstam under plattan.

Gjutjärn rostar kontinuerligt med risk att stammen rostar sönder och sätts ur bruk.

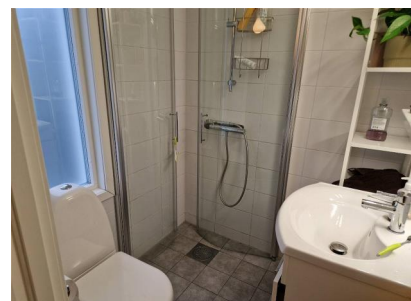
Golvytan är plan utanför duschzon vilket kan medföra att vatten blir ståendes.

Inga skador bedöms uppkomma på grund av att golvytan är plan.

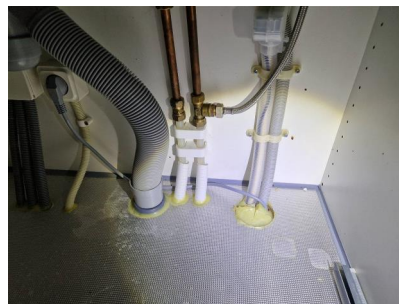
Fuktskydd finns i diskbänkskåp, dock förekommer otätheter runt rör. Under kyl och frys saknas fuktskydd.

Det rekommenderas att otätheter enligt ovan tätas samt att ett fuktskydd monteras under kyls/frys, detta för att lättare kunna upptäcka ett läckage och undvika skador.

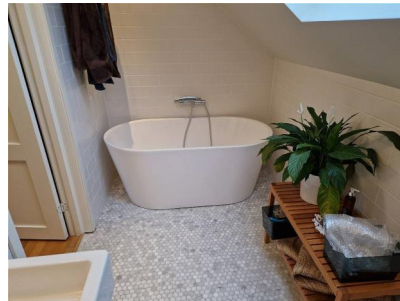
Bristfälligt golvfäll då golvytan är plan och vatten blir ståendes vid vattenbegjutning.

Inga skador bedöms uppkomma på grund av att golvytan är plan.

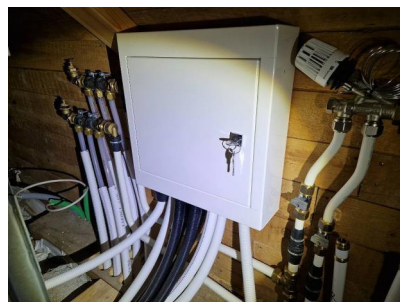
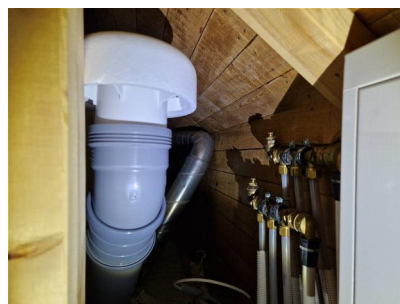
- Vatteninstallation i utrymmet. Vissa rör täcks inte av en fördelningscentral.
- Avluftsingsrör med vakuumventil i utrymmet, endast för upplysning.

Enligt dagens branschregler skall det finnas en tät inklädnad med skvallerrör för att undvika skador vid ett eventuellt läckage. I ett första läge kan ett fuktlarm vara ett alternativ. Det är även viktigt att säkerställa att detta utrymme inte blir för kallt under vinterhalvåret för att undvika frysskador.
